**REGISTRO FOTOGRÁFICO
PROGRAMA DE MANTENIMIENTO DE EDIFICIOS ESCOLARES PÚBLICOS**

Ministerio de Educación
Guatemala

DEPARTAMENTO:	Escuintla	MUNICIPIO:	San Vicente Pacaya
NOMBRE DEL ESTABLECIMIENTO:	EODP ANEXA A EORM JURÚN MARINALÁ	DIRECCIÓN DEL ESTABLECIMIENTO:	Caserío San José Guachipilín
CÓDIGO DEL ESTABLECIMIENTO:	o5-12-1958-42	FECHA:	27/11/2024

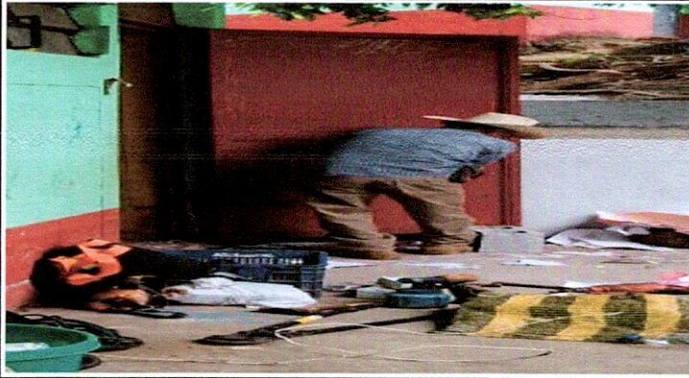
Foto 1: 4 PUERTAS DE METAL: 4.2 Sustitución de chapas

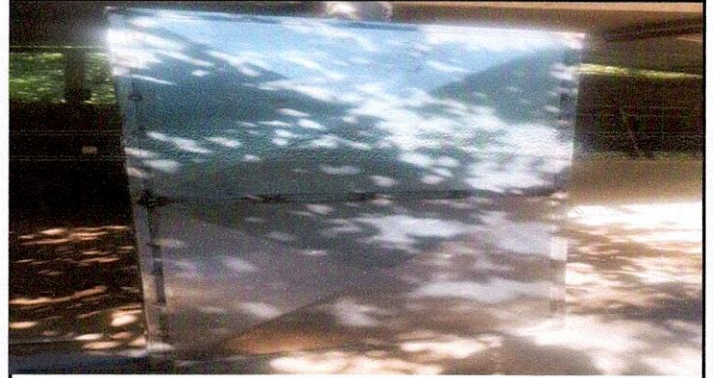
Foto 2: 4 PUERTAS DE METAL: 4.4 Sustitución de puertas en servicios sanitarios

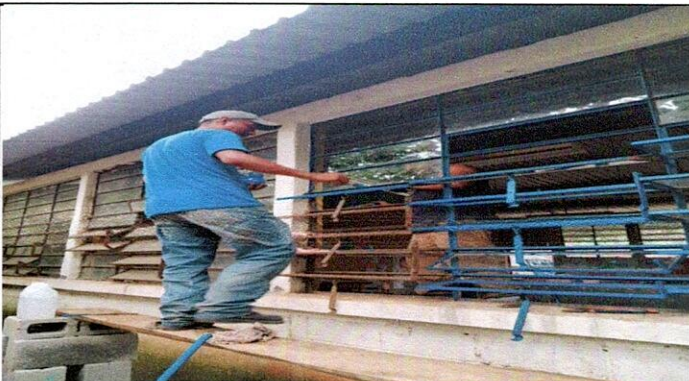
Foto 3: 5 VENTANAS: 5.1 Mantenimiento a estructura de metal de ventana, 5.2 sustitución de estructura de metal de ventana

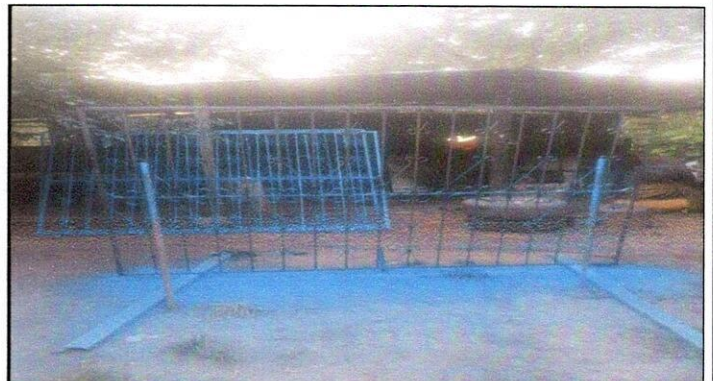
Foto 4: 5 VENTANAS: 5.6 Sustitución de balcones de metal.

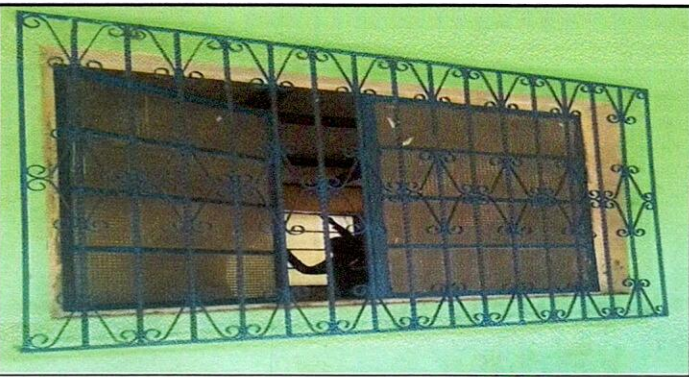
Foto 5: 5 VENTANAS: 5.7: Mantenimiento a balcones de metal

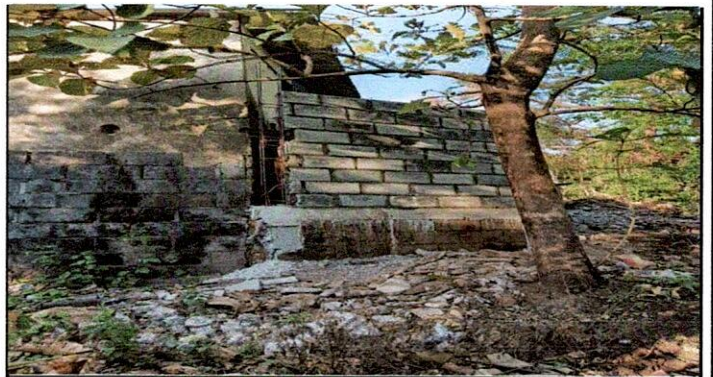
Foto 6: 15 MUROS PERIMETRALES: 15.1 Reparación de muro perimetral de block.
