REGISTRO FOTOGRÁFICO

PROGRAMA DE MANTENIMIENTO DE EDIFICIOS ESCOLARES PÚBLICOS

SITUACIÓN DEFICIENCIAS DETERMINADAS

DEPARTAMENTO:	Escuintla	MUNICIPIO:	San Vicente Pacaya
NOMBRE DEL ESTABLECIMIENTO:	EODP ANEXA A EORM JURÚN MARINALÁ	DIRECCIÓN DEL ESTABLECIMIENTO:	Caserío San José Guachipilín
CÓDIGO DEL ESTABLECIMIENTO:	05-12-1958-42	FECHA:	13/12/2024

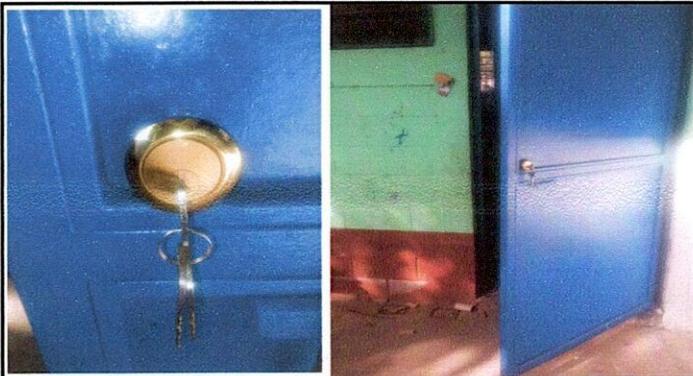
Foto 1: 4 PUERTAS DE METAL: 4.2 Sustitución de chapas

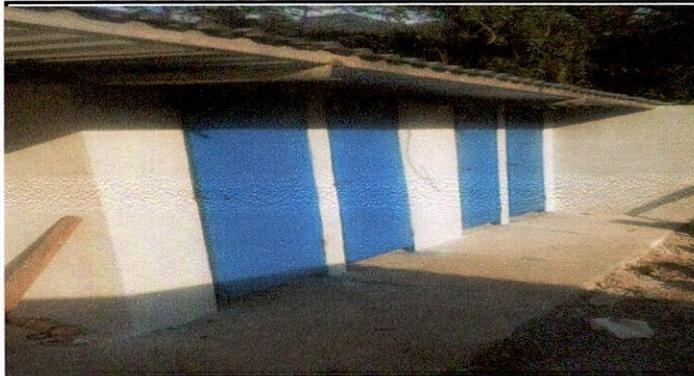
Foto 2: 4 PUERTAS DE METAL: 4.4 Sustitución de puertas en servicios sanitarios

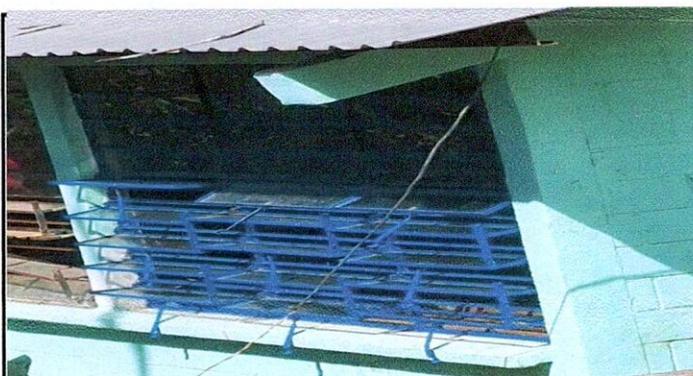
Foto 3: 5 VENTANAS: 5.1 Mantenimiento a estructura de metal de ventana, 5.2 sustitución de estructura de metal de ventana

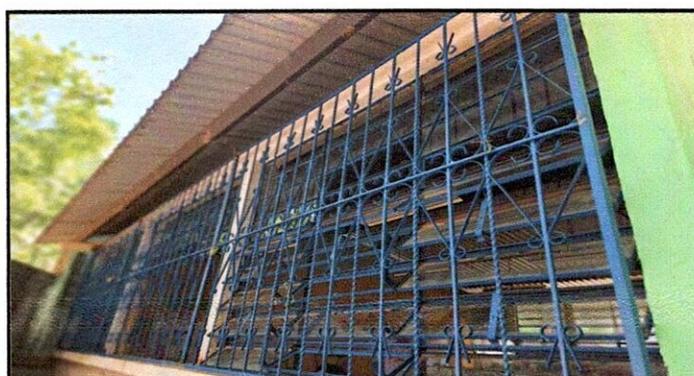
Foto 4: 5 VENTANAS: 5.6 Sustitución de balcones de metal.

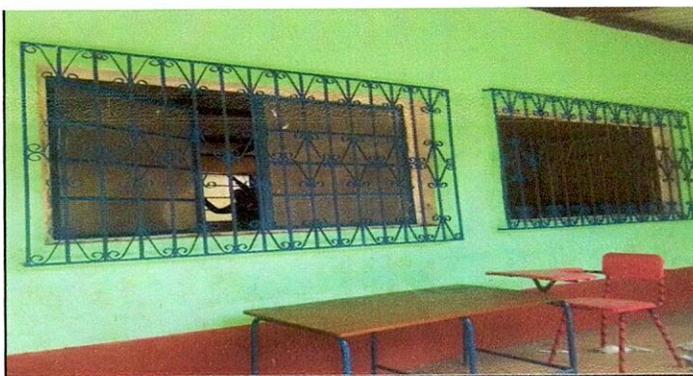
Foto 5: 5 VENTANAS: 5.7: Mantenimiento a balcones de metal

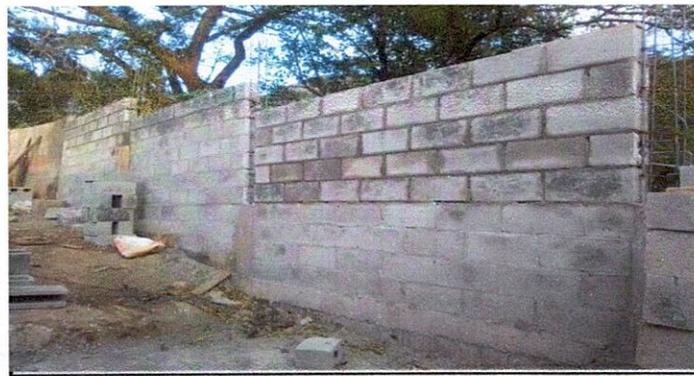
Foto 6: 15 MUROS PERIMETRALES: 15.1 Reparación de muro perimetral de block.
