**REGISTRO FOTOGRÁFICO
PROGRAMA DE MANTENIMIENTO DE EDIFICIOS ESCOLARES PÚBLICOS**

SITUACIÓN DEFICIENCIAS DETERMINADAS

DEPARTAMENTO:	ESCUINTLA	MUNICIPIO:	SAN VICENTE PACAYA
NOMBRE DEL ESTABLECIMIENTO:	ESCUELA OFICIAL DE PÁRVULOS	DIRECCIÓN DEL ESTABLECIMIENTO:	ALDEA CONCEPCIÓN EL CEDRO
CÓDIGO DEL ESTABLECIMIENTO:	05-12-1960-42	FECHA:	5/09/2024

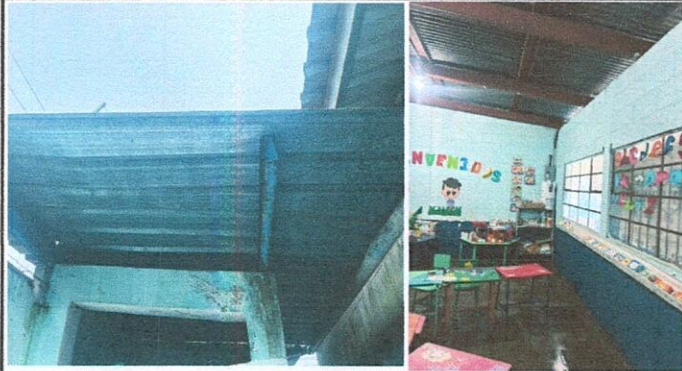
Foto1: 1 Cubierta de lamina. 1.1 Sustitución de lámina por, lámina troquelada aluzinz calibre 26, 1.3 Sustitución de elemtnos de fijación.

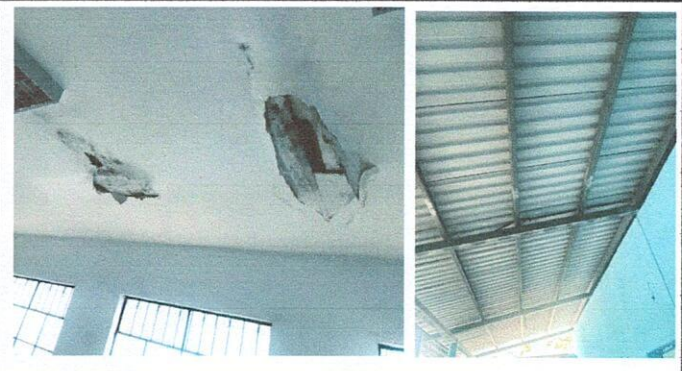
Foto 2: 2. Estructura de techo. 2.1 Mantenimiento a estructura de soporte de metal.

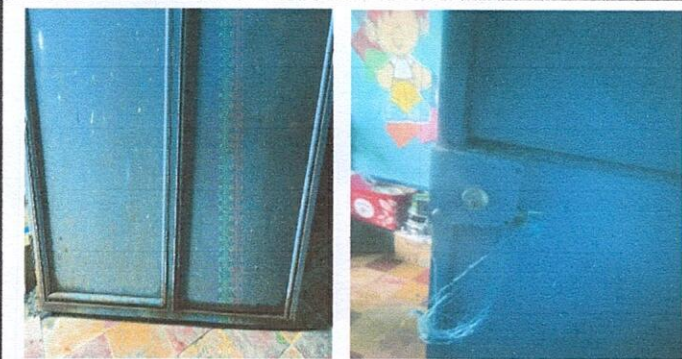
Foto 3: 4. Puertas de metal. 4.1 Mantenimiento a estructura (lijado, cambio de tubo, cepillado, sujeciones, aplicación de pintura, 4.2 Sustitución de chapa.

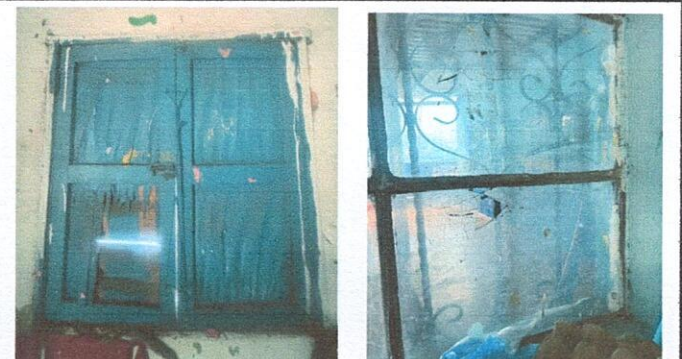
Foto 4: 5. Ventana. 5.3 Sustitución de ventana de madera por metal más vidrio, 5.5 Sustitución de Vidrios, 5.7 Mantenimiento de balcones de metal.

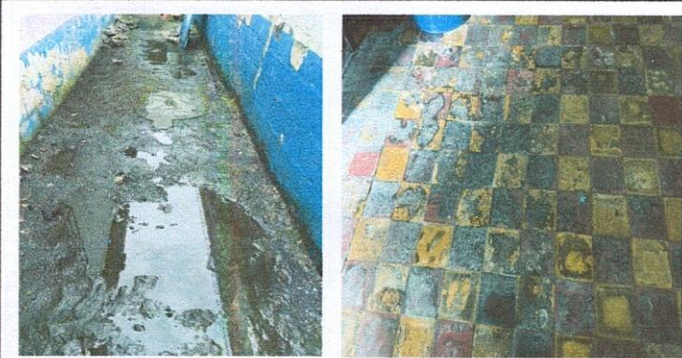
Foto 5: 6. PISO. 6.5 Sustitución de piso de torota de concreto, 6.8 Sustitución de piso de ceramico.

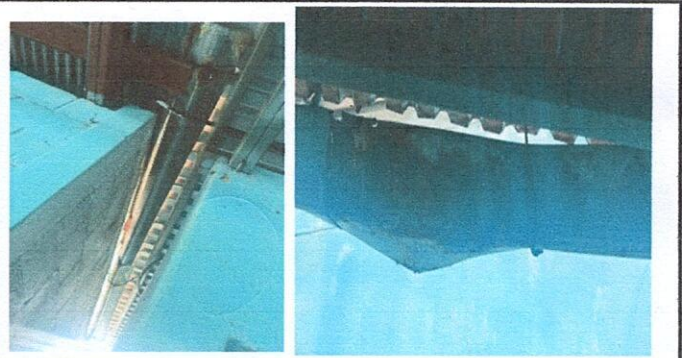
Foto 6: 7. CANALES Y BAJADAS DE AGUA. 7.1 Sustitución de canal de metal, 7.2 Sustitución de canal de pvc, 7.5 Sustitución de soporte o pescante de metal para canal.

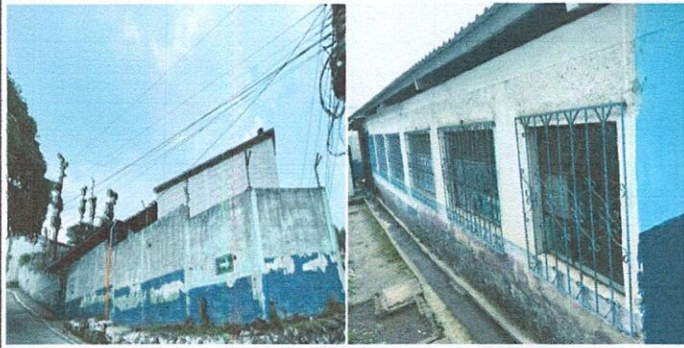
Foto7: PINTURA EN MUROS EXTERIORES E INTERIORES. 9.1 Pintura en muros exteriores e interiores,

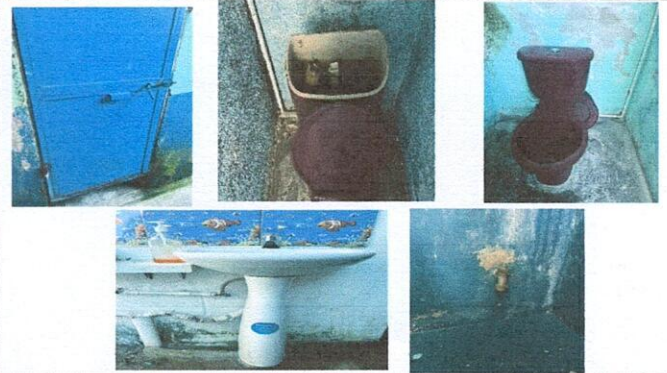
Foto 8: 10. SERVICIOS SANITARIOS Y ACCESORIOS. 10.1 Mantenimiento a estructura (lijado, cambio de tubo, cepillado, sujeciones, aplicación de pintura) a puertas servicios sanitarios, 10.2 Sustitución accesorio de inodora (contra llave, tubo de abasto y tanque), 10.4 Sustitución de mezcladora lavamanos (contra llave, tubo de abasto), 10.6 Sustitución de llave en migratorio, 10.11 Sustitución de tapadera sanitario

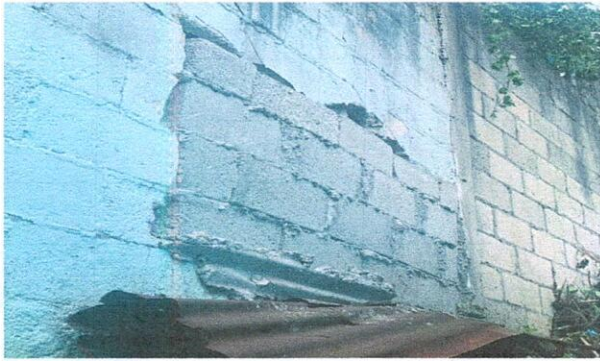
Foto 9: 15. MUROS PERIMETRALES. 15.1 Reparación muro perimetral de block.

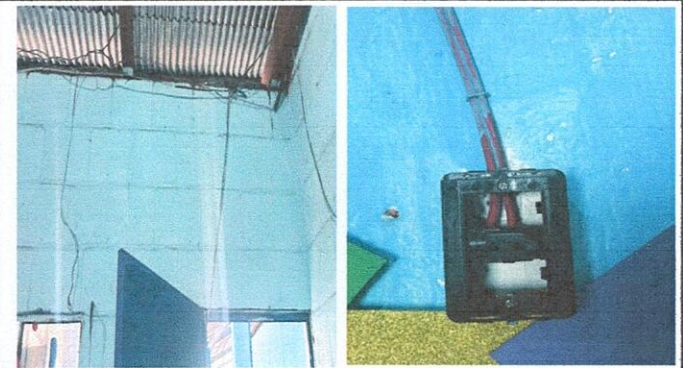
Foto 10: 17. REPARACIÓN DE SISTEMA ELECTRICO. 17.6 Sustitución de interruptores simples, 17.8 Sustitución de tomacorrientes dobles, 17.11 Reparación de cableado eléctrico, 17.12 Sustitución de ducto eléctrico+accesorios

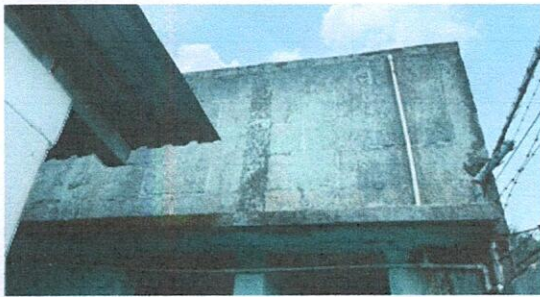
Foto 5: 18. REPARACIÓN Y MANTENIMIENTO DE CISTERNAS/ DEPOSITOS DE AGUA. 18.4 Reparación de sistema de concreto, 18.5 Sustitución de accesorios deposito de agua.

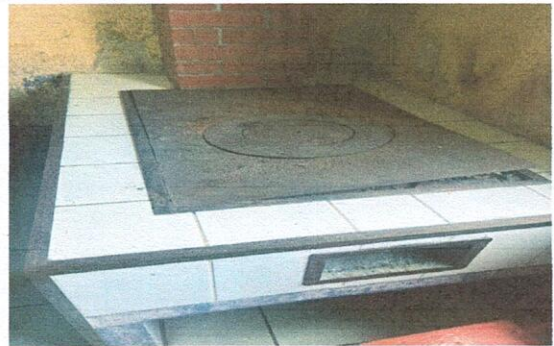
Foto13: 20. REPARACIÓN DE COCINA. 20.3 Sustitución de plancha de metal de 3 hornillas, 20.7 Instalación de azulejo en estufa rural.

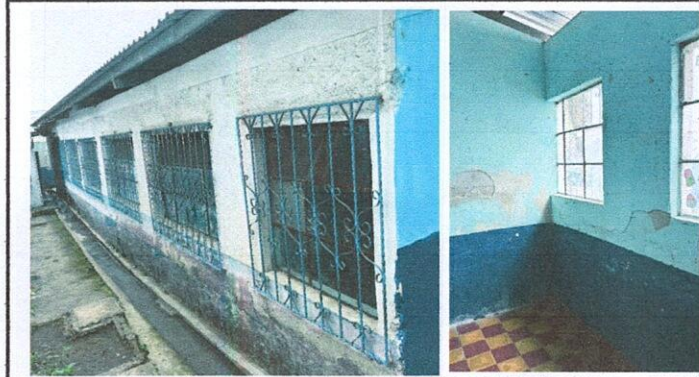
Foto 14: 21. REPARACIÓN DE REPELLO Y CERNIDO DE PAREDES. 21.2 Cernido en muro.
