**REGISTRO FOTOGRÁFICO
PROGRAMA DE MANTENIMIENTO DE EDIFICIOS ESCOLARES PÚBLICOS**

PRA-FOR-123
Versión 1

Ministerio de Educación
Guatemala

DEPARTAMENTO:	ESCUINTLA	MUNICIPIO:	SAN VICENTE PACAYA
NOMBRE DEL ESTABLECIMIENTO:	ESCUELA OFICIAL DE PÁRVULOS	DIRECCIÓN DEL ESTABLECIMIENTO:	ALDEA CONCEPCIÓN EL CEDRO
CÓDIGO DEL ESTABLECIMIENTO:	05-12-1960-42	FECHA:	27/11/2024

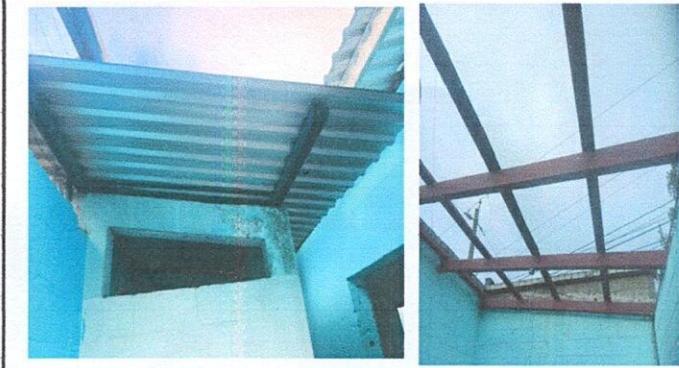
Foto1: 1 Cubierta de lamina. 1.1 Sustitución de lámina por, lámina troquelada aluzinz calibre 26, 1.3 Sustitución de elemtnos de fijación.

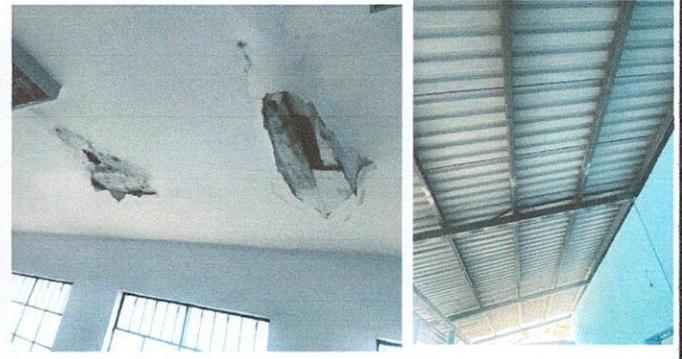
Foto 2: 2. Estructura de techo. 2.1 Mantenimiento a estructura de soporte de metal.

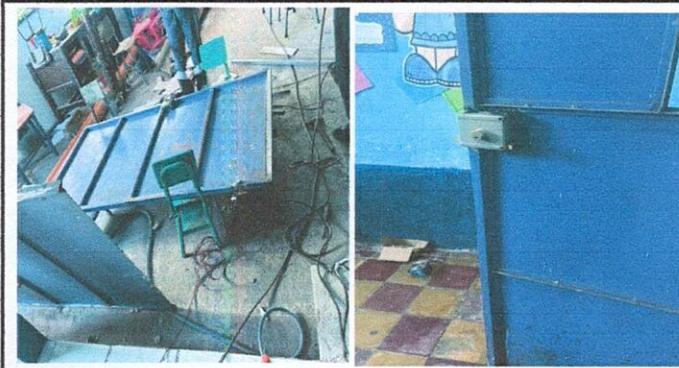
Foto 3: 4. Puertas de metal. 4.1 Mantenimiento a estructura (lijado, cambio de tubo, cepillado, sujeciones, aplicación de pintura, 4.2 Sustitución de chapa.

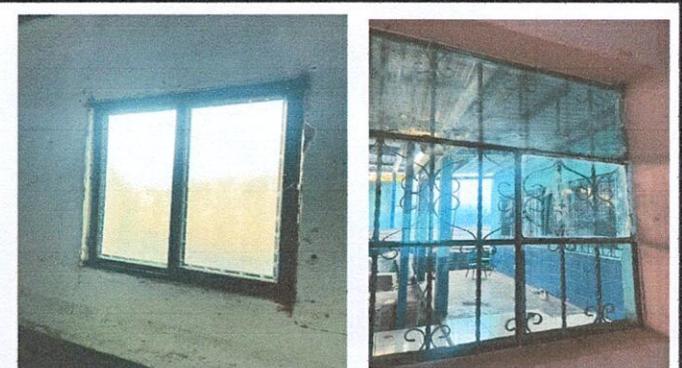
Foto 4: 5. Ventana. 5.3 Sustitución de ventana de madera por metal más vidrio, 5.5 Sustitución de Vidrios, 5.7 Mantenimiento de balcones de metal.

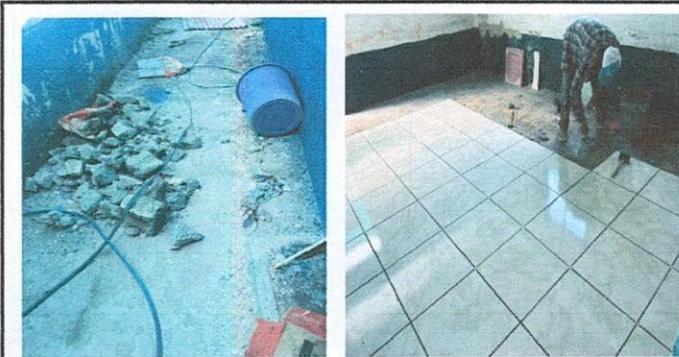
Foto 5: 6. PISO. 6.5 Sustitución de piso de torta de concreto, 6.8 Sustitución de piso de ceramico.

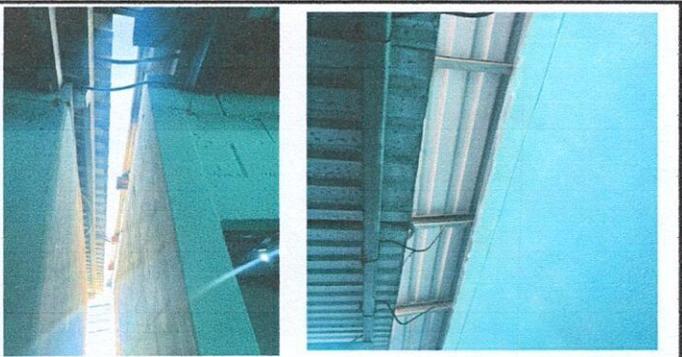
Foto 6: 7. CANALES Y BAJADAS DE AGUA. 7.1 Sustitución de canal de metal, 7.2 Sustitución de canal de pvc, 7.5 Sustitución de soporte o pescante de metal para canal.

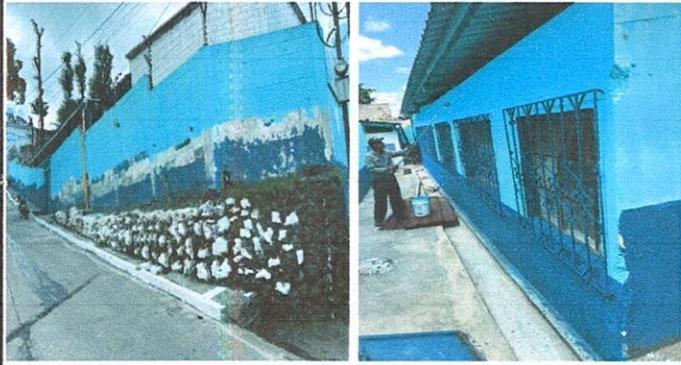
Foto7: PINTURA EN MUROS EXTERIORES E INTERIORES. 9.1 Pintura en muros exteriores e interiores,

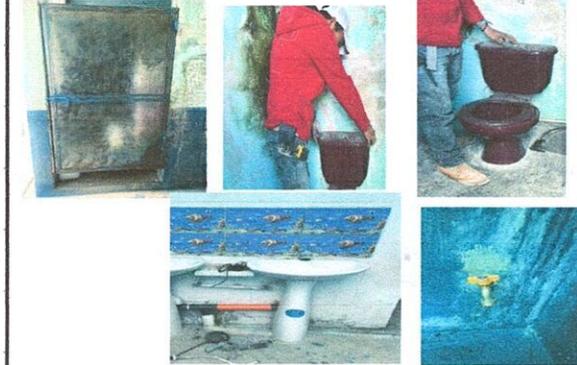
Foto 8: 10. SERVICIOS SANITARIOS Y ACCESORIOS. 10.1 Mantenimiento a estructura (lijado, cambio de tubo, cepillado, sujeciones, aplicación de pintura) a puertas servicios sanitarios, 10.2 Sustitución accesorio de Inodora (contra llave, tubo de abasto y tanque), 10.4 Sustitución de mezcladora lavamanos (contra llave, tubo de abasto), 10.6Sustitución de llave en migratorio, 10,11 Sustitución de tapadera sanitario

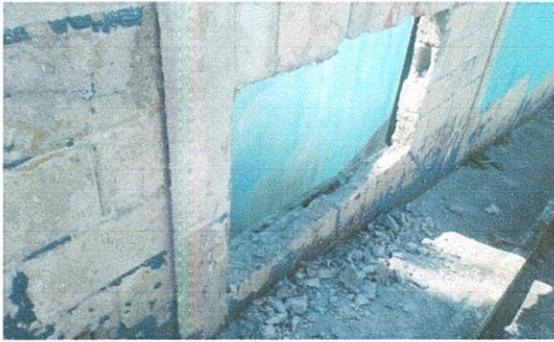
Foto 9: 15. MUROS PERIMETRALES. 15.1 Reparación muro perimetral de block.

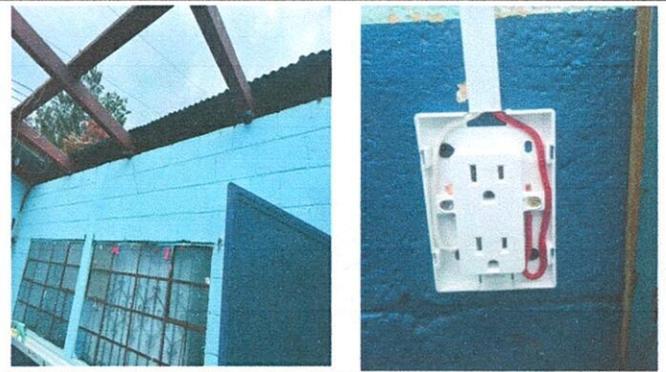
Foto 10: 17. REPARACIÓN DE SISTEMA ELECTRICO. 17.6 Sustitución de interruptores simples, 17.8 Sustitución de tomacorrientes dobles, 17.11 Reparación de cableado eléctrico, 17.12 Sustitución de ducto eléctrico+accesorios

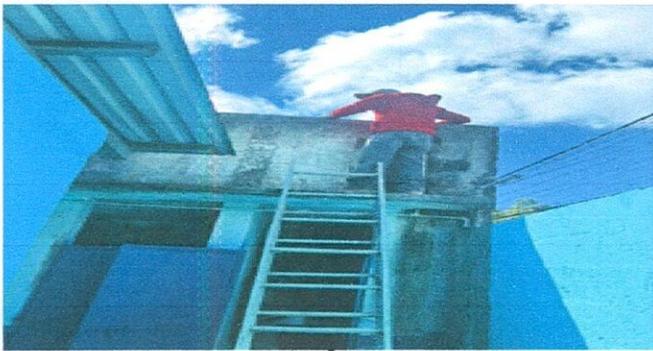
Foto 5: 18. REPARACIÓN Y MANTENIMIENTO DE CISTERNAS/ DEPOSITOS DE AGUA. 18.4 Reparación de sistema de concreto, 18.5 Sustitución de accesorios deposito de agua.

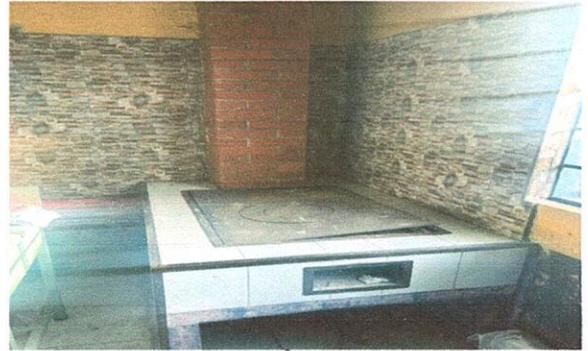
Foto13: 20. REPARACIÓN DE COCINA. 20.3 Sustitución de plancha de metal de 3 hornillas, 20.7 Instalación de azulejo en estufa rural.

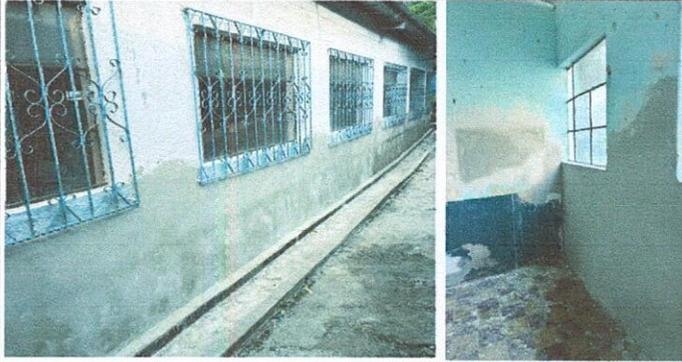
Foto 14: 21. REPARACIÓN DE REPELLO Y CERNIDO DE PAREDES. 21.2 Cernido en muro.
