**REGISTRO FOTOGRÁFICO  
PROGRAMA DE MANTENIMIENTO DE EDIFICIOS ESCOLARES PÚBLICOS**

DEPARTAMENTO:	ESCUINTLA	MUNICIPIO:	NUEVA CONCEPCION
NOMBRE DEL ESTABLECIMIENTO:	ESCUELA OFICIAL RURAL MIXTA CASERIO EL RECUERDO	DIRECCIÓN DEL ESTABLECIMIENTO:	CASERIO EL RECUERDO
CÓDIGO DEL ESTABLECIMIENTO:	05-13-0020-43	FECHA:	11/12/2024

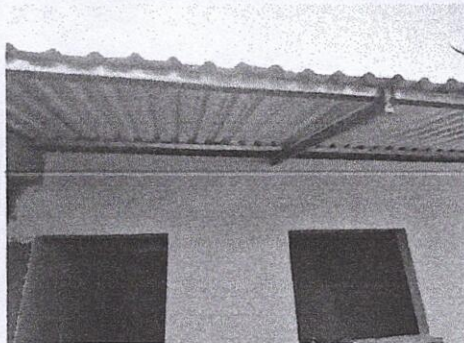
Foto 1: 1.1 Sustrucción de lámina, por lámina troquelada aluzinc calibre 26

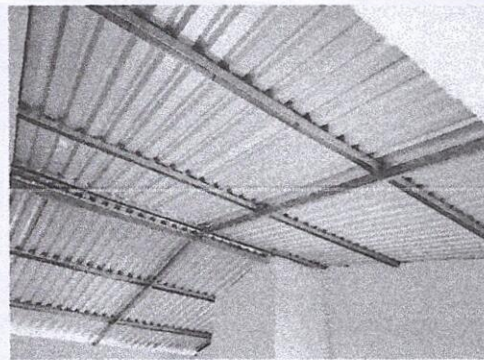
Foto 2: 2.3 Sustrucción de estructura de soporte de metal por metal

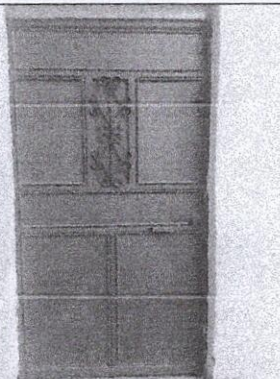
Foto 3: 4.3 Sustrucción de puerta

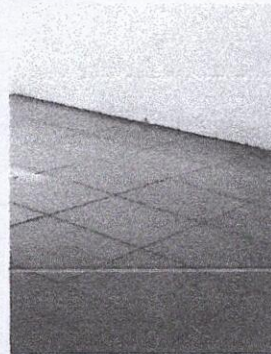
Foto 4: 6.1 Reparación de piso de torta de concreto

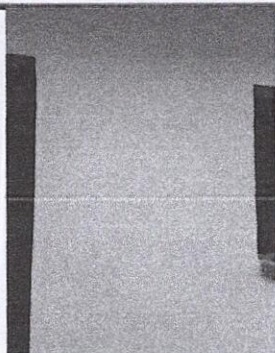
Foto 5: 9.1 Pintura en muros exteriores

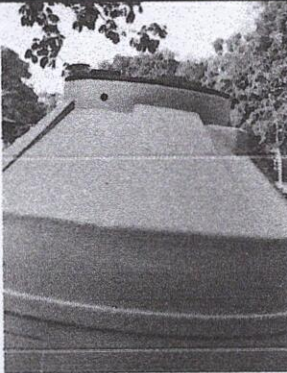
Foto 7: 18.2 Sustitución de deposito de agua 1100 lt

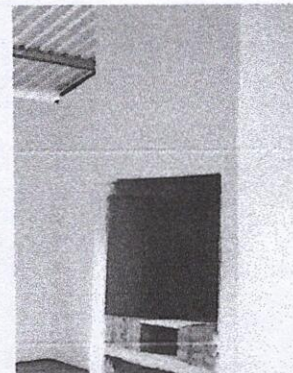
Foto 8: 20.2 Sustitución de estufa rural completa
