SITUACIÓN DEFICIENCIAS DETERMINADAS

DEPARTAMENTO:	ESCUINTLA	MUNICIPIO:	NUEVA CONCEPCION
NOMBRE DEL ESTABLECIMIENTO:	ESCUELA OFICIAL RURAL MIXTA	DIRECCIÓN DEL ESTABLECIMIENTO:	CASERIO CENTRO AMERICA
CÓDIGO DEL ESTABLECIMIENTO:	05-13-0541-43	FECHA:	29-10-24

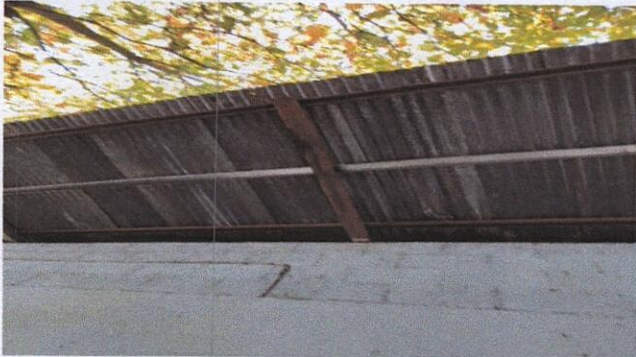
Foto 1: 1.1 Sustrucción de lámina, por lámina troquelada aluzinc calibre 26 cocina

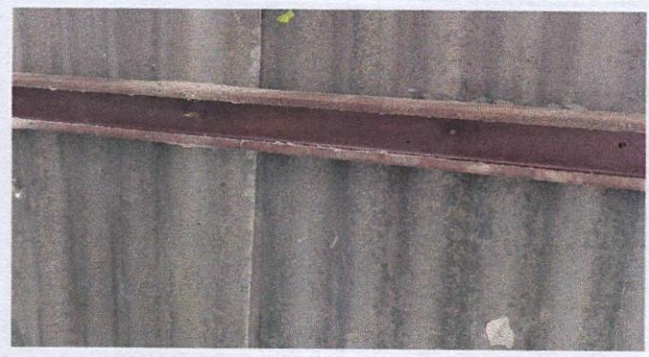
Foto 2: 1.3 Sustrucción de elementos de fijación cocina

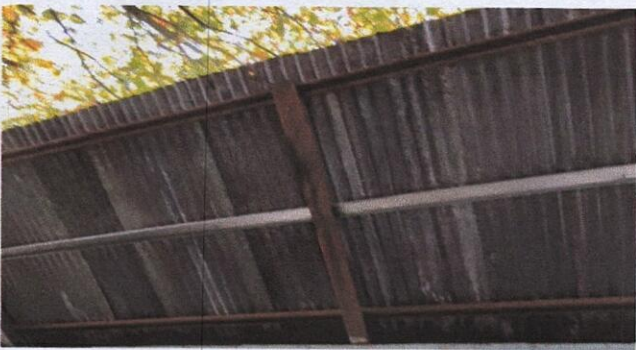
Foto 3: 2.3 Sustrucción de estructura de soporte de metal, por metal en cocina

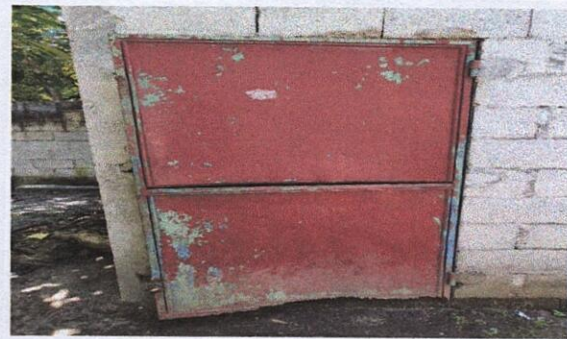
Foto 4: 4.3 Sustrucción de puerta en bodega

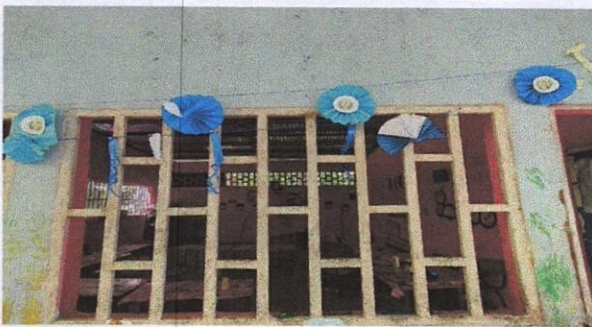
Foto 5: 5.2 Sustrucción de estructura de metal de ventana cocina

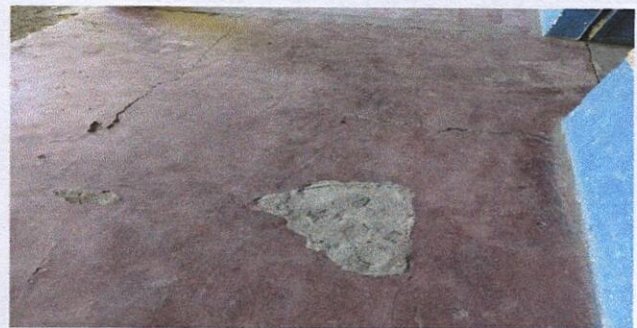
Foto 6: 6.1 Reparación de piso de torta de concreto cocina

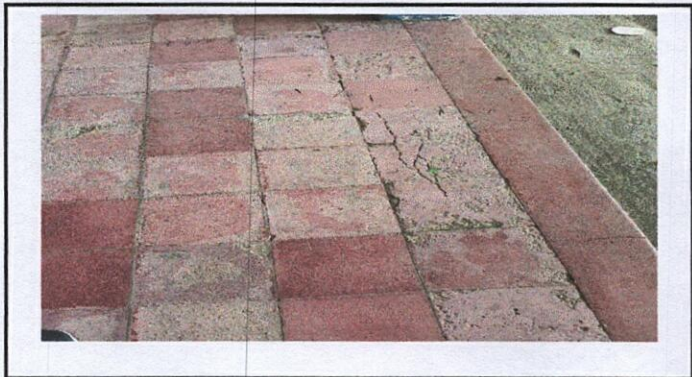
Foto 7: 6.8 Sustitución de piso cerámico en cocina

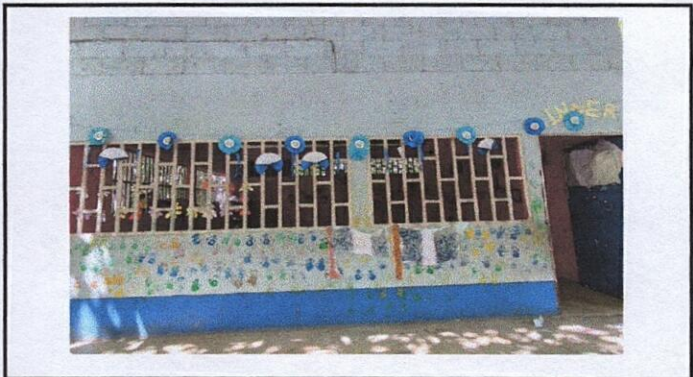
Foto 8: 9.1 Pintura en muros exteriores e interiores en un aula y cocina.

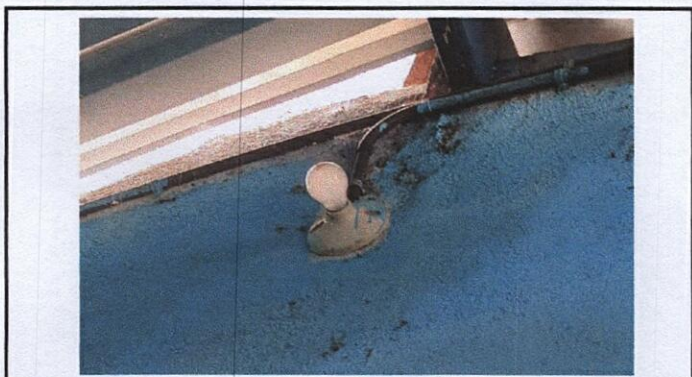
Foto 9: 17.3 Sustitución de lámparas tipo LED un aula y cocina

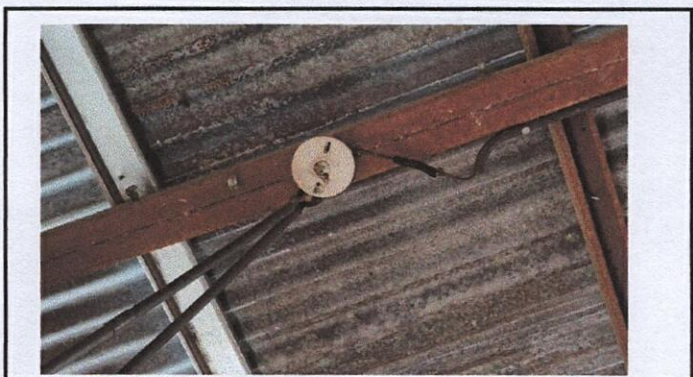
Foto 10: 17.5 Sustitución de plafoneras cocina

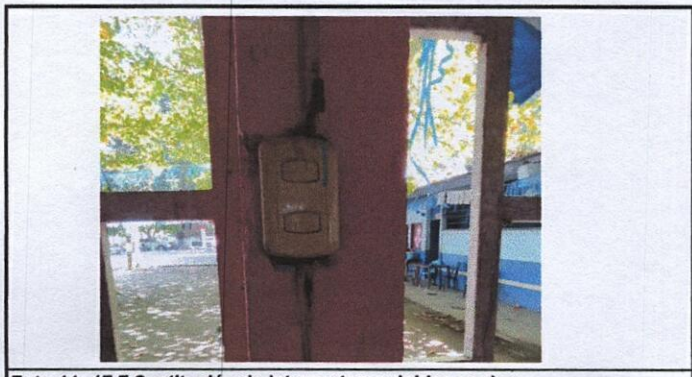
Foto 11: 17.7 Sustitución de interruptores dobles cocina

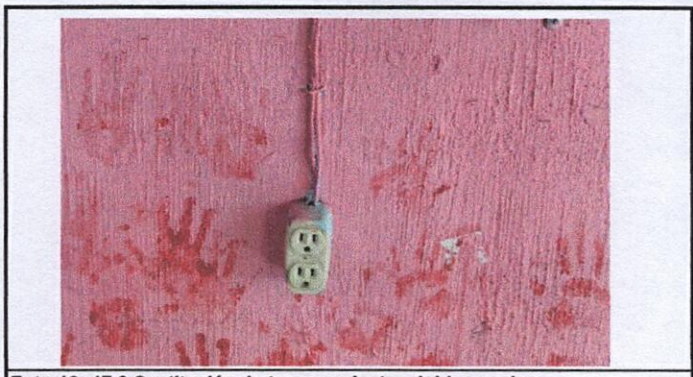
Foto 12: 17.8 Sustitución de tomacorrientes dobles cocina

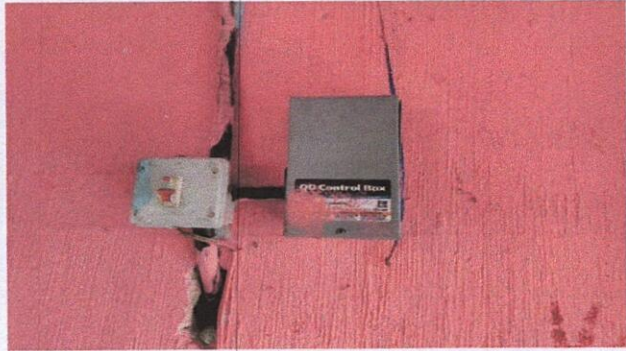
Foto 13: 17.10 Sustrucción de tablero de flipones cocina

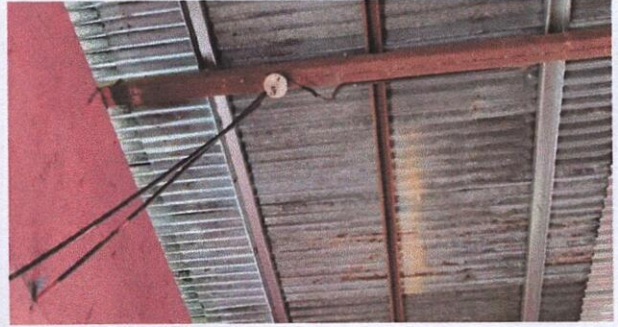
Foto 14: 17.11 Reparación de cableado eléctrico cocina

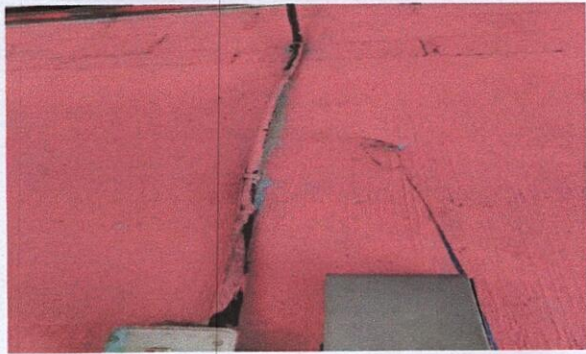
Foto 15: 17.12 Sustrucción de ducto eléctrico + accesorios cocina

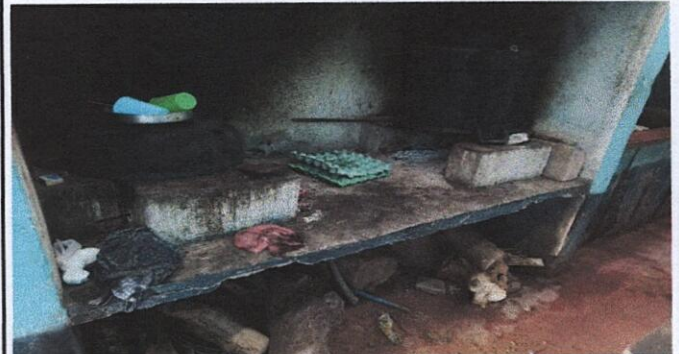
Foto 16: 20.2 Sustrucción de estufa rural (completa) incluye chimenea y plancha de metal

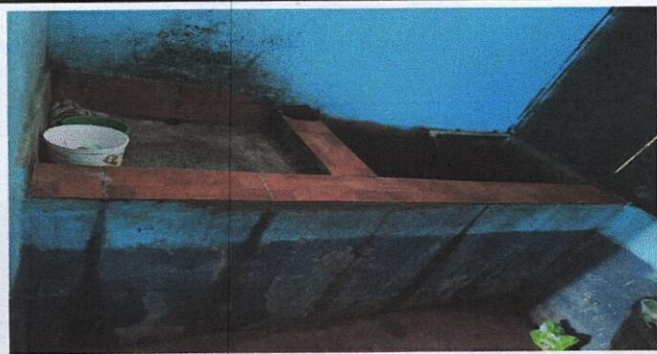
Foto 17: 20.10 Sustrucción de pila de cemento de dos lavaderos

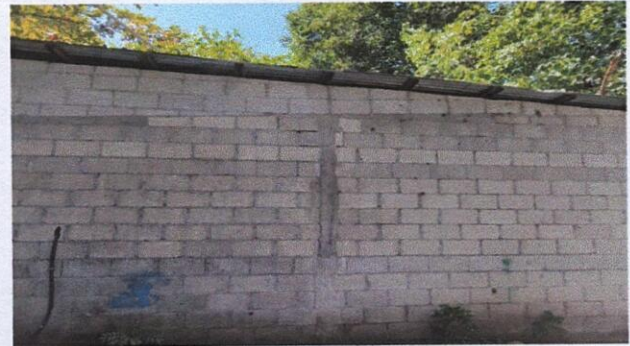
Foto 18: 21.1 Repello en muro en cocina
