SITUACIÓN DEFICIENCIAS DETERMINADAS

DEPARTAMENTO:	ESCUINTLA	MUNICIPIO:	NUEVA CONCEPCION
NOMBRE DEL ESTABLECIMIENTO:	EORM	DIRECCIÓN DEL ESTABLECIMIENTO:	CASERIO CENTRO AMERICA
CÓDIGO DEL ESTABLECIMIENTO:	05-13-0541-43	FECHA:	30/11/2024

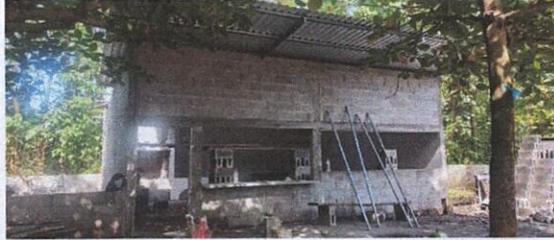
Foto 1: CUBIERTA DE LAMINA: Sustitución de lámina y elementos de fijación

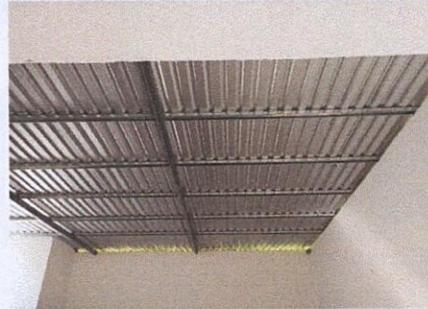
Foto 2: ESTRUCTURA DE TECHO: Sustitución de estructura de soporte

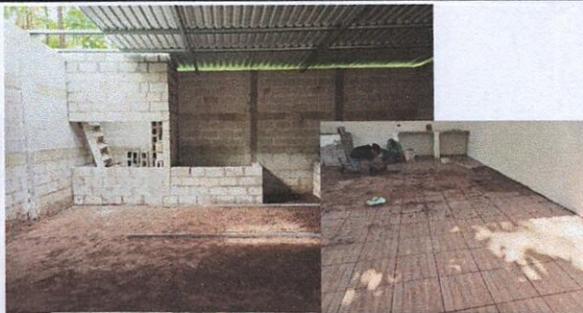
Foto 5: PISO: Reparación de piso de torta y sustitución de piso

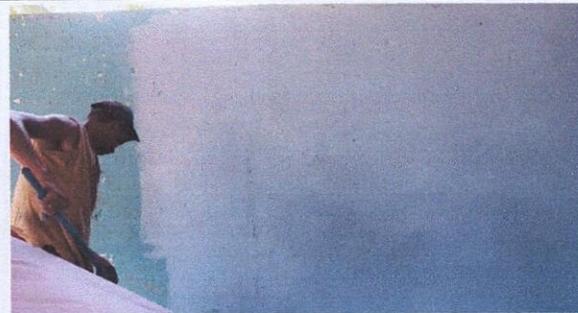
Foto 6: PINTURA EN MUROS EXTERIORES E INTERIORES

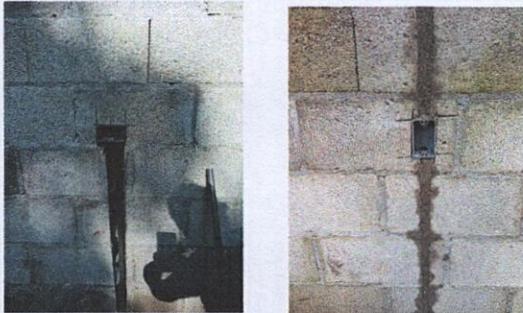
Foto 7: REPARACIÓN DE SISTEMA ELECTRICO: Sustitución de lamparas, plafoneras, interruptores dobles, tomacorrientes, fiplon, ducto

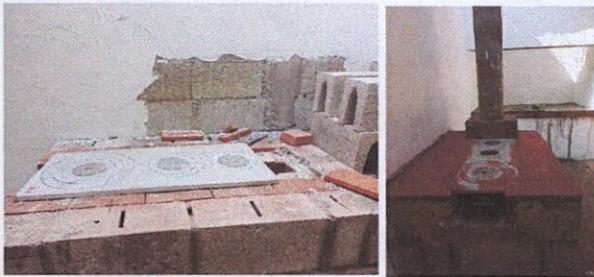
Foto 9: REPARACIÓN DE COCINA: Sustitución de estufa rural y pila

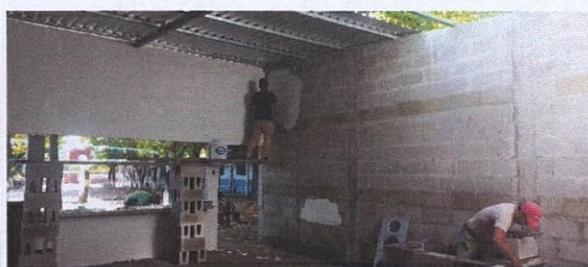
Foto 10: REPARACION DE REPELLO Y CERNIDO DE PAREDES: repello en muro
