SITUACIÓN DEFICIENCIAS DETERMINADAS      PREVIO       DURANTE       POSTERIOR

| NOMBRE DEL ESTABLECIMIENTO: | ESCUELA OFICIAL RURAL MIXTA | DIRECCIÓN DEL ESTABLECIMIENTO: | ALDEA SAN JOSE MOGOLLON |
| CÓDIGO DEL ESTABLECIMIENTO: | 05-13-0544-43 | FECHA: | 01/12/2024 |

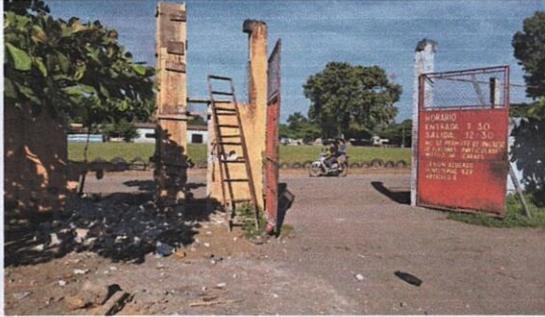
Foto 1: 4.5 Sustitución de porton de metal

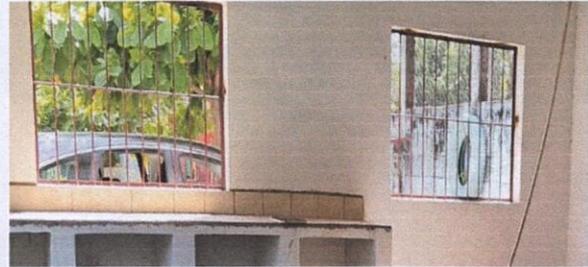
Foto2: 5.2 Sustitución de estructura de metal de ventana en cocina

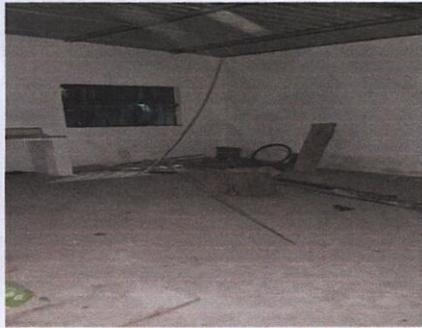
Foto 3: 6.8 Sustitución de piso cerámico en la cocina

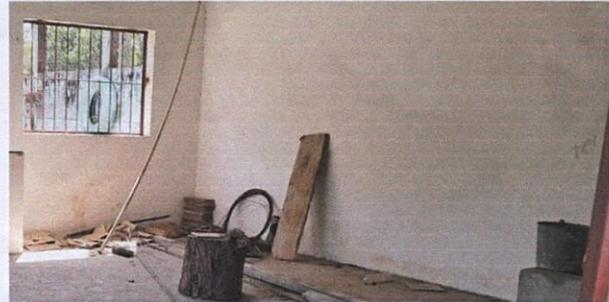
Foto 4: 9.1 Pintura en muros exteriores e interiores de cocina

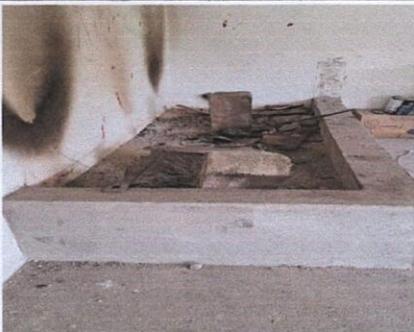
Foto 5: 20.2 Sustitución de estufa rural (completa) incluye chimenea y plancha.

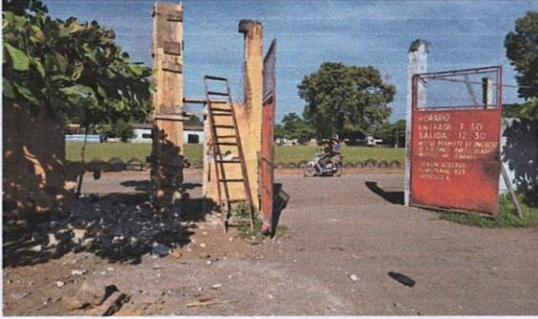
Foto 1: 4.5 Sustitución de porton de metal

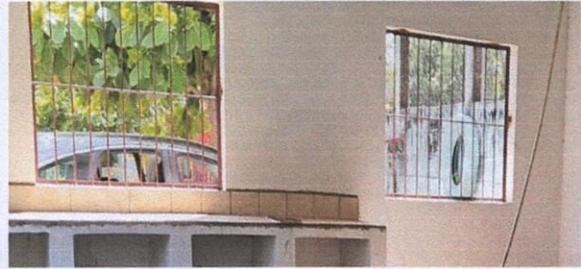
Foto2: 5.2 Sustitución de estructura de metal de ventana en cocina

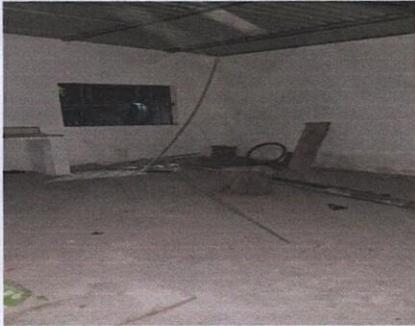
Foto 3: 6.8 Sustitución de piso cerámico en la cocina

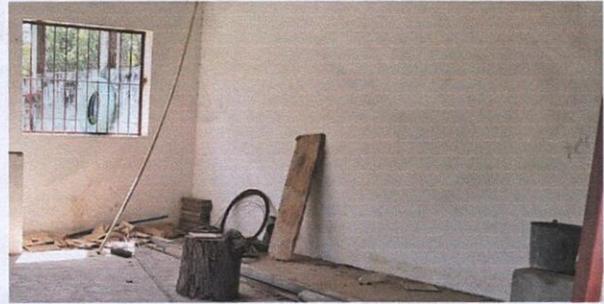
Foto 4: 9.1 Pintura en muros exteriores e interiores de cocina

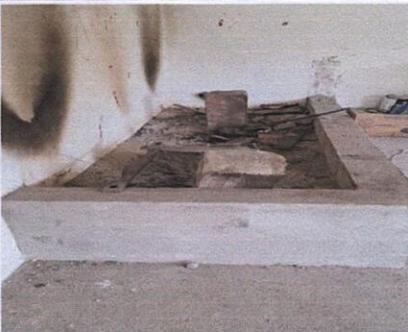
Foto 5: 20.2 Sustitución de estufa rural (completa) incluye chimenea y plancha.

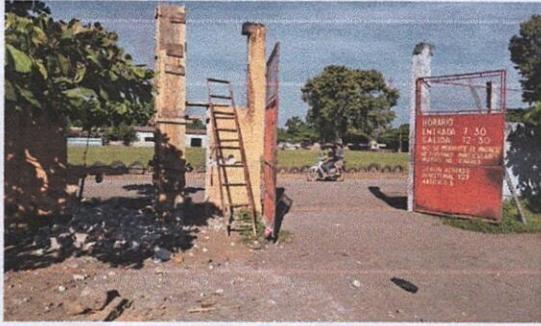
Foto 1: 4.5 Sustitución de porton de metal

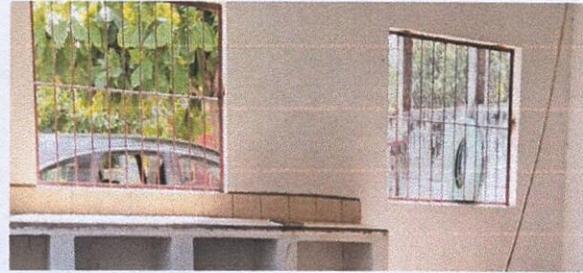
Foto2: 5.2 Sustitución de estructura de metal de ventana en cocina

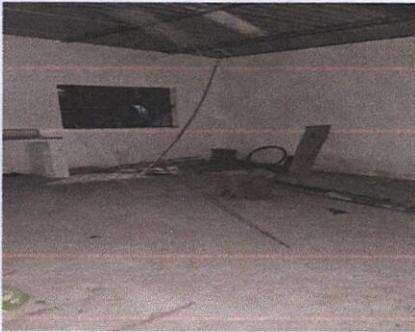
Foto 3: 6.8 Sustitución de piso cerámico en la cocina

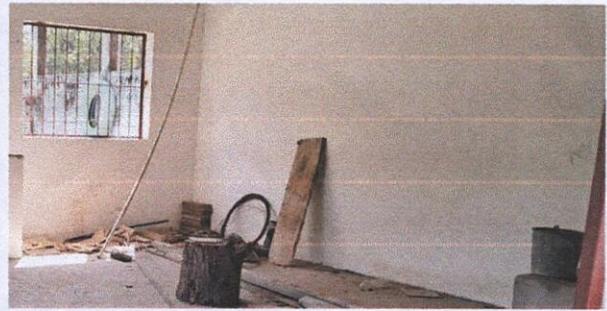
Foto 4: 9.1 Pintura en muros exteriores e interiores de cocina

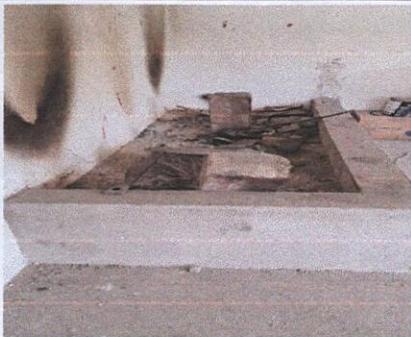
Foto 5: 20.2 Sustitución de estufa rural (completa) incluye chimenea y plancha.
