SITUACIÓN DEFICIENCIAS DETERMINADAS PREVIO DURANTE POSTERIOR

DEPARTAMENTO:	Escuintla	MUNICIPIO:	Nueva Concepción
NOMBRE DEL ESTABLECIMIENTO:	EORM	DIRECCIÓN DEL ESTABLECIMIENTO:	Trocha 13 Calle del Banco
CÓDIGO DEL ESTABLECIMIENTO:	05-13-0551-43	FECHA:	08/10/2024

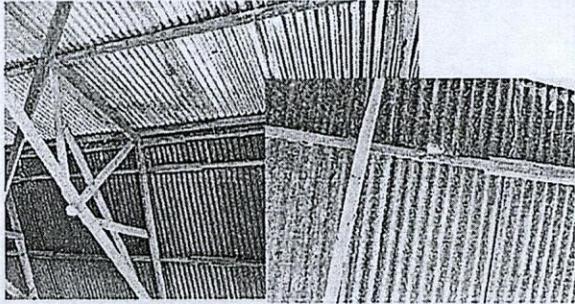
FOTO 1: CUBIERTA DE LÁMINA (sustitución de lámina, sustitución de capote)

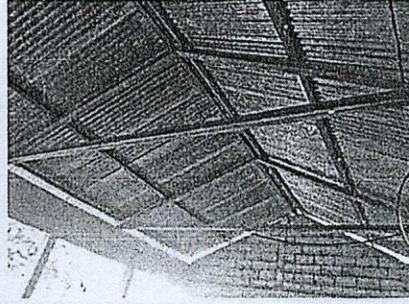
FOTO 2: ESTRUCTURA DE TECHO (sustitución de estructura de soporte de metal, por metal)

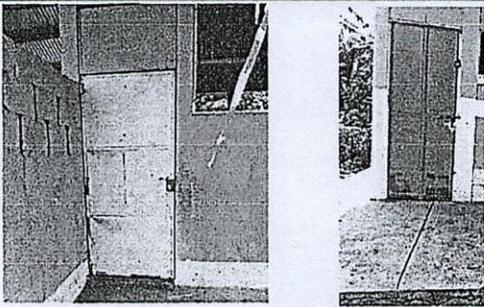
FOTO 3: PUERTA DE METAL (Mantenimiento a estructura (lijado, cambio de tubo, capillado, sujeción, aplicación de pintura)

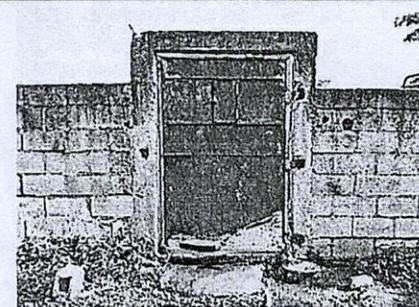
FOTO 4: PUERTA DE METAL (sustitución de puerta)

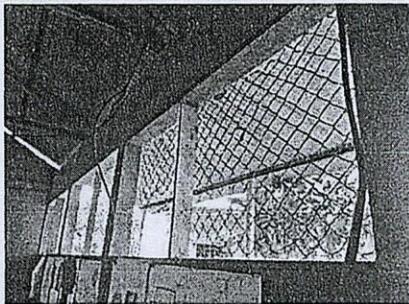
FOTO 5: VENTANAS (sustitución de estructura de metal de ventana)

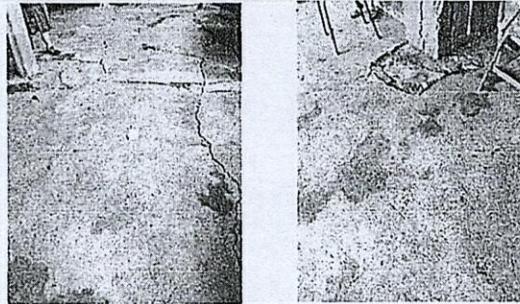
FOTO 6: PISO (sustitución de piso cerámico)

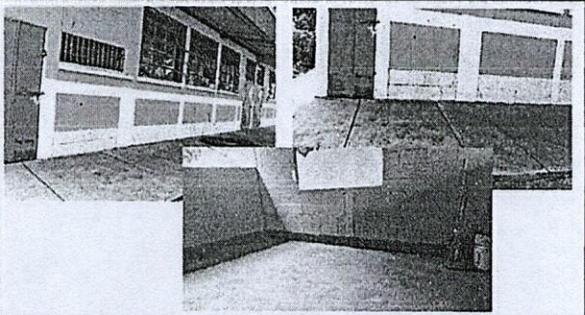
FOTO 7: PINTURA (pintura de muros exteriores e interiores)

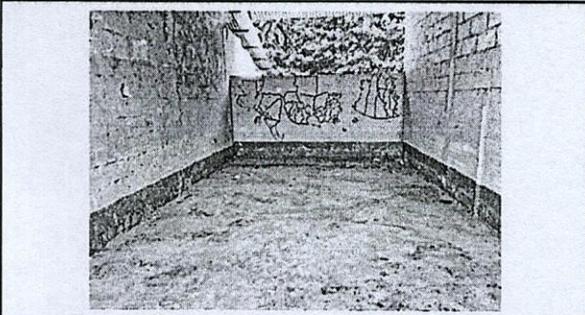
FOTO 8: MUROS PERIMETRALES (reparación de muro perimetral de block)
