SITUACIÓN DEFICIENCIAS DETERMINADAS      PREVIO       DURANTE       POSTERIOR

DEPARTAMENTO:	<b>Escuintla</b>	MUNICIPIO:	<b>Nueva Concepción</b>
NOMBRE DEL ESTABLECIMIENTO:	<b>EORM</b>	DIRECCIÓN DEL ESTABLECIMIENTO:	<b>Trocha 13 Calle del Banco</b>
CÓDIGO DEL ESTABLECIMIENTO:	<b>05-13-0551-43</b>	FECHA:	<b>30/11/2024</b>

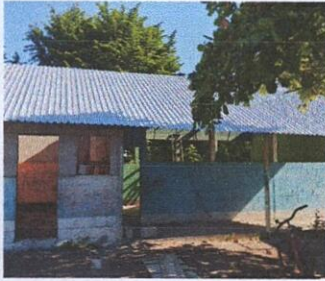
FOTO 1: CUBIERTA DE LÁMINA (sustitución de lámina, sustitución de capote)

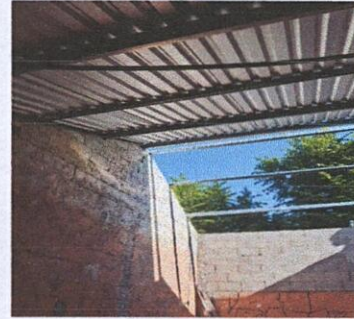
FOTO 2: ESTRUCTURA DE TECHO (sustitución de estructura de soporte de metal, por metal)

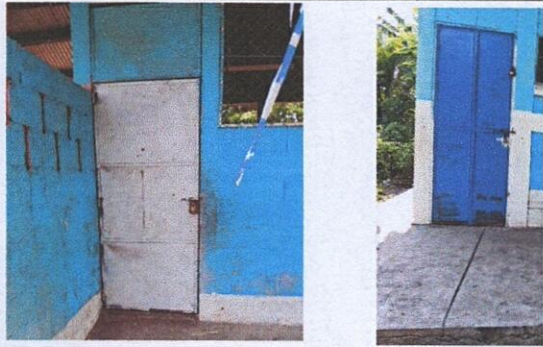
FOTO 3: PUERTA DE METAL (Mantenimiento a estructura (lijado, cambio de tubo, cepillado, sujeción, aplicación de pintura)

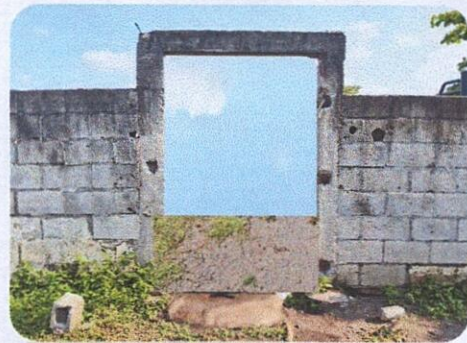
FOTO 4: PUERTA DE METAL (sustitución de puerta)

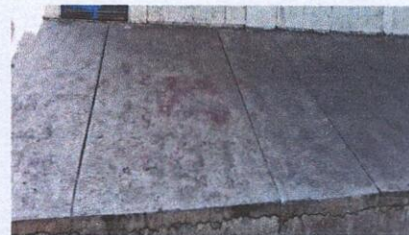
FOTO 6: PISO (sustitución de piso cerámico)
