SITUACIÓN DEFICIENCIAS DETERMINADAS      PREVIO       DURANTE       POSTERIOR

DEPARTAMENTO:	Escuintla	MUNICIPIO:	Nueva Concepción
NOMBRE DEL ESTABLECIMIENTO:	EORM	DIRECCIÓN DEL ESTABLECIMIENTO:	Trocha 13 Calle del Banco
CÓDIGO DEL ESTABLECIMIENTO:	05-13-0551-43	FECHA:	8/12/2024

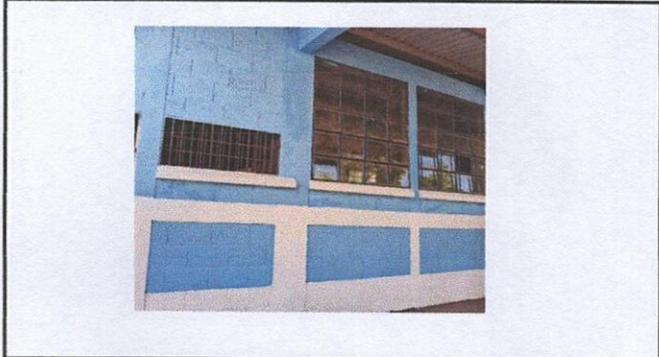
FOTO 7: PINTURA (pintura de muros exteriores e interiores)

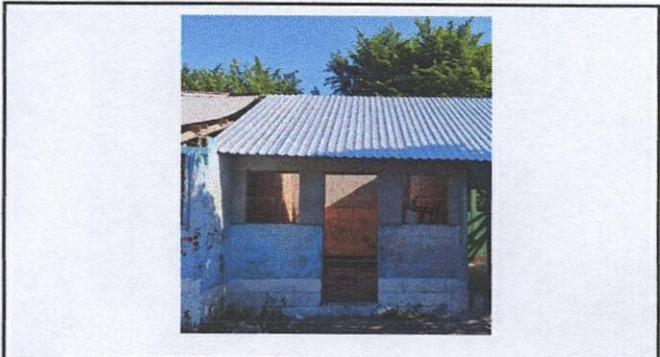
FOTO 8: MUROS PERIMETRALES (reparación de muro perimetral de block)

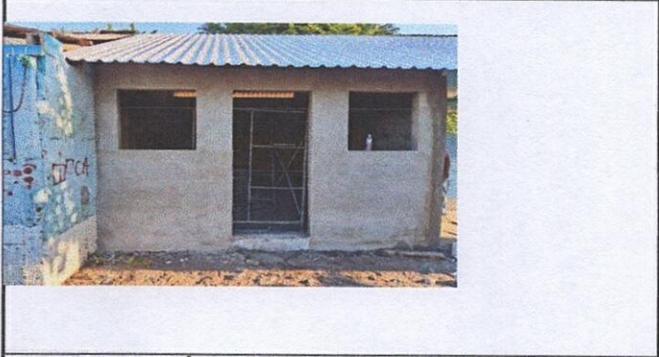
FOTO 9: REPARACIÓN DE REPELLO Y CERNIDO DE PAREDES (repello en muro)

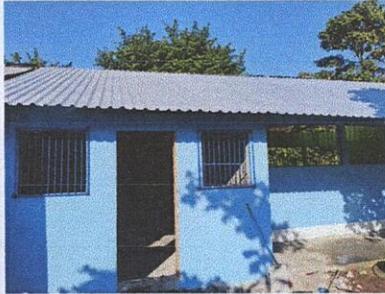
**FOTO 1: CUBIERTA DE LÁMINA** (sustitución de lámina, sustitución de capote)

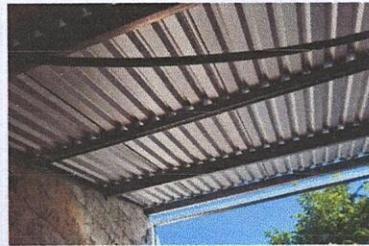
**FOTO 2: ESTRUCTURA DE TECHO** (sustitución de estructura de soporte de metal, por metal)

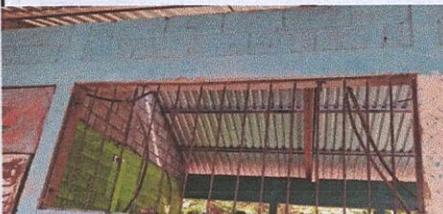
**FOTO 5: VENTANAS** (sustitución de estructura de metal de ventana)

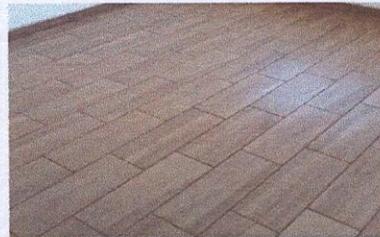
**FOTO 6: PISO** (sustitución de piso cerámico)
