SITUACIÓN DEFICIENCIAS DETERMINADAS: PREVIO DURANTE POSTERIOR

DEPARTAMENTO:	ESCUINTLA	MUNICIPIO:	NUEVA CONCEPCION
NOMBRE DEL ESTABLECIMIENTO:	ESCUELA OFICIAL RURAL MIXTA	DIRECCIÓN DEL ESTABLECIMIENTO:	TROCHA 6 CALLE PALO BLANCO
CÓDIGO DEL ESTABLECIMIENTO:	05-13-0558-43	FECHA:	10/10/2024

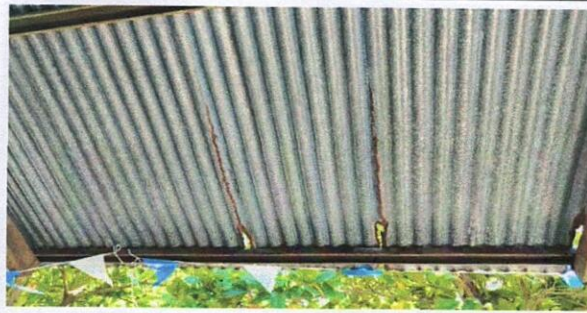
Foto 1: 1.1 Sustitución de lámina, por lámina troquelada aluzinc calibre 26

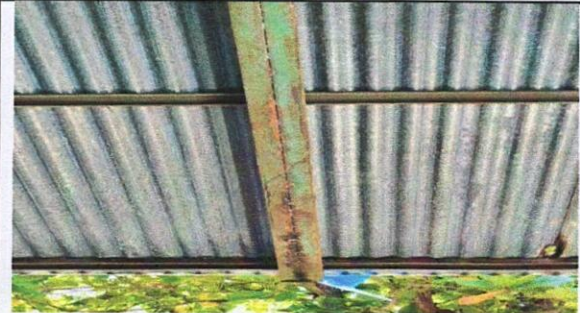
Foto 2: 2.1 Mantenimiento a estructura de soporte de metal

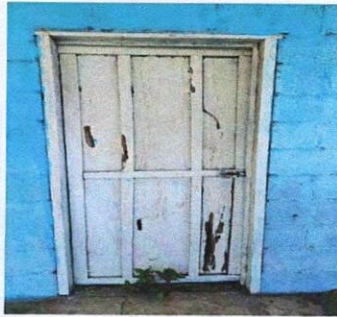
Foto 3: Sustitución de puerta

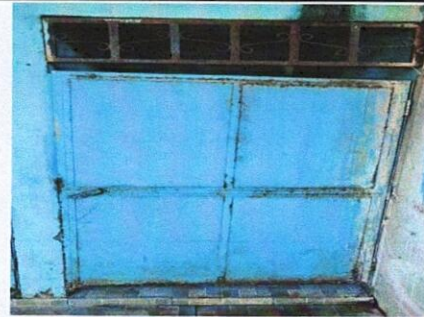
Foto 4: 4.4 Sustitución de puerta en servicios sanitarios

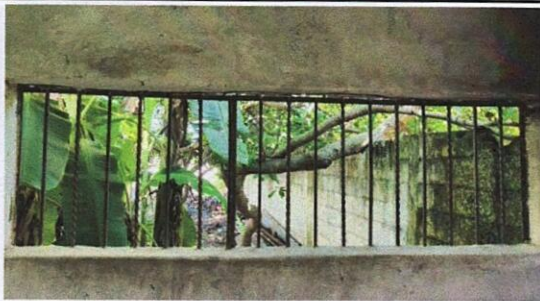
Foto 5: 5.6 Sustitución de balcones de metal

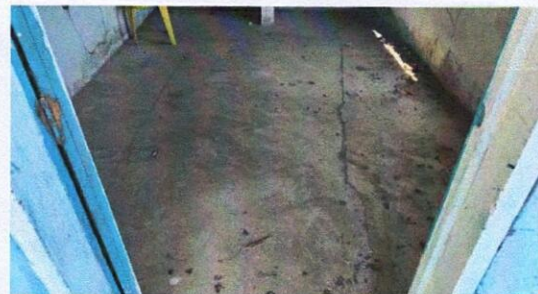
Foto 6: 6.8 Sustitución de piso cerámico

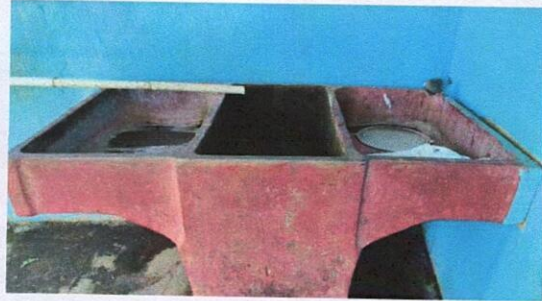
Foto 7: 20.10 Sustitución de pila de cemento de dos lavaderos

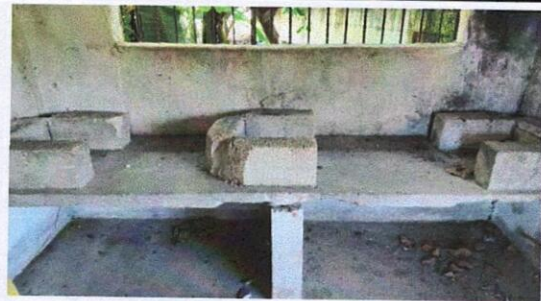
Foto 8: 20.2 Sustitución de estufa rural completa

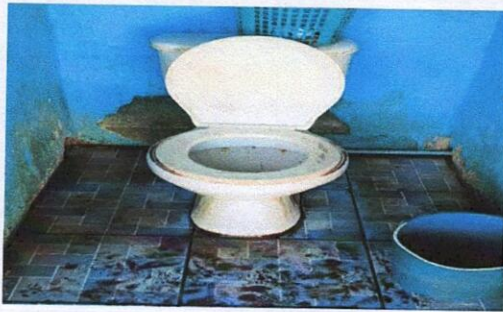
Foto 9: 10.3 Sustitución de inodoro

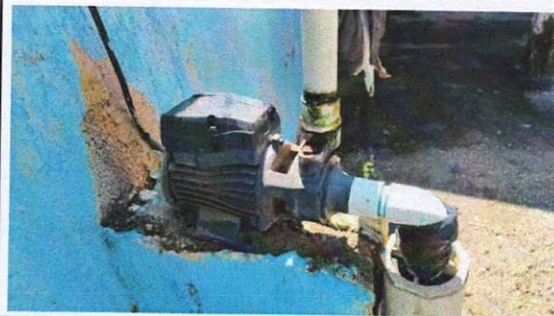
Foto 10: 18.7 Sustitución de bomba de agua

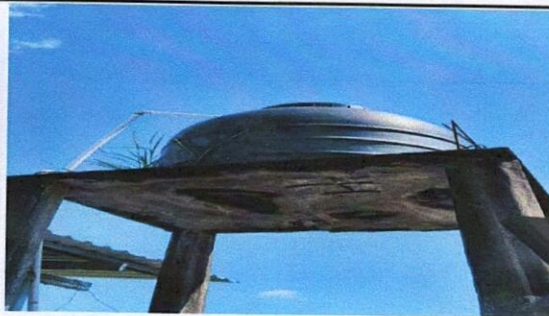
Foto 11: 18.2 Sustitución de depósito de agua 1100 lt

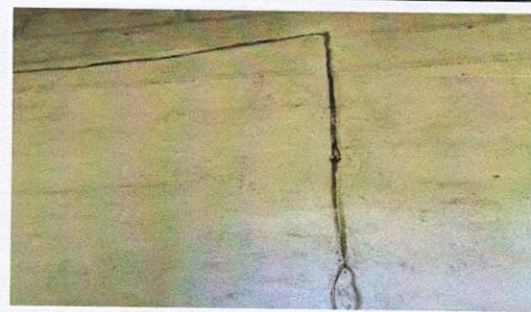
Foto 12: 21.1 Repello en Muro
