SITUACIÓN DEFICIENCIAS DETERMINADAS PREVIO DURANTE POSTERIOR

| NOMBRE DEL ESTABLECIMIENTO: | EODP ANEXA A EOUM FRAY MATÍAS DE CORDOVA | DIRECCIÓN DEL ESTABLECIMIENTO: | AVENIDA FRAY MATÍAS DE CORDOVA |
| CÓDIGO DEL ESTABLECIMIENTO: | 05-13-1932-42 | FECHA: | 12/12/2024 |

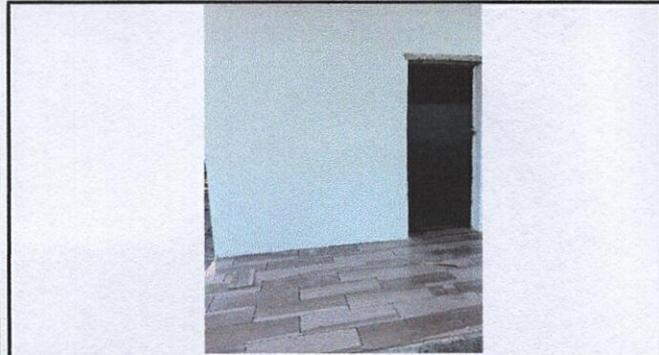
Foto 1: Pared y piso de lado fuera de cocina.

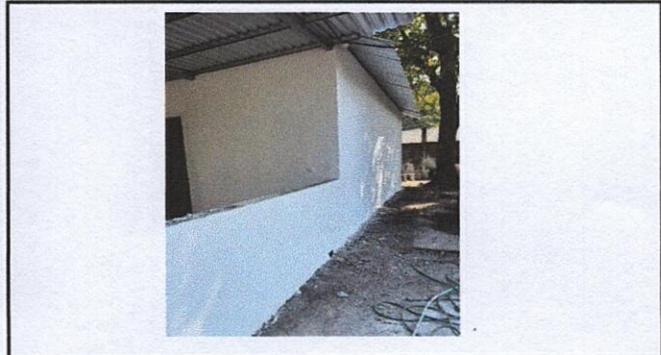
Foto 2: Muro de contención repello y sernido de cocina.

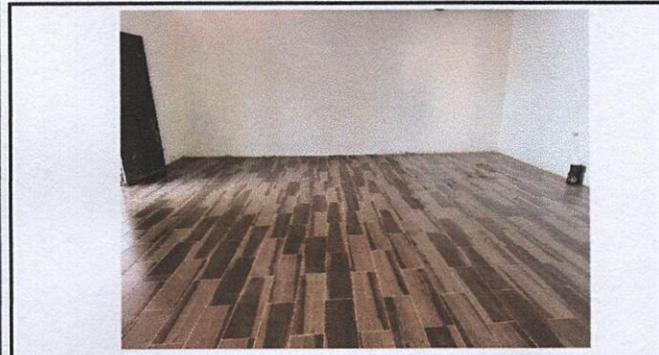
Foto 3: Piso cerámico de interior de cocina.

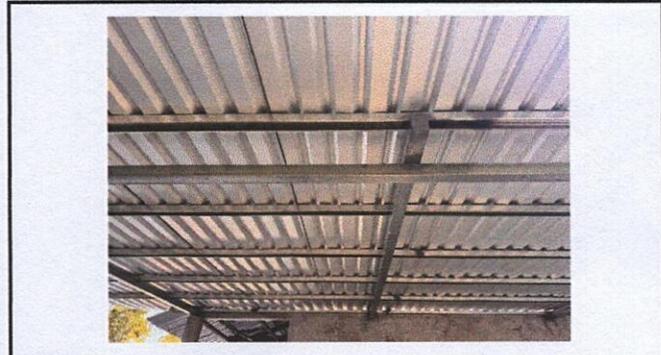
Foto 4: Estructura metalica y lamina de techo de cocina.

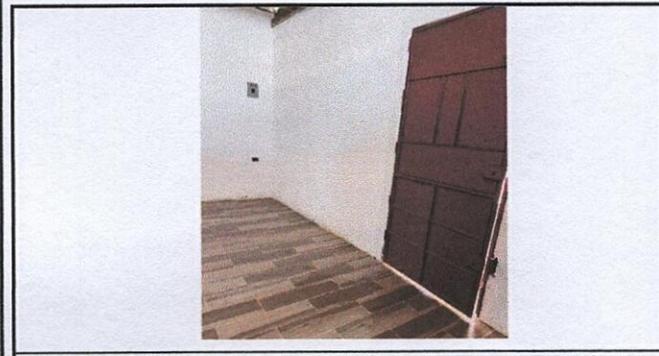
Foto 5: Sustitucion de puerta de metal, caja de filpones y tomacorrientes.

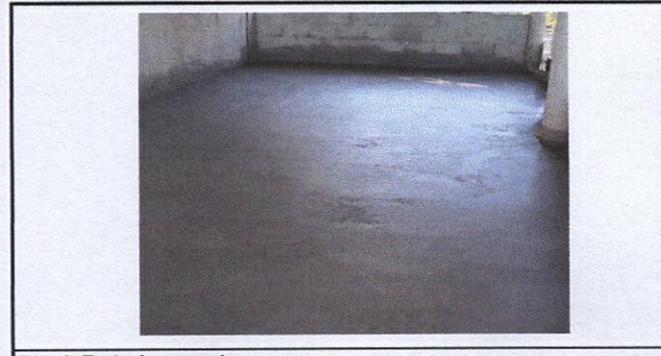
Foto 6: Torta de concreto.
