SITUACIÓN DEFICIENCIAS DETERMINADAS      PREVIO       DURANTE       POSTERIOR

DEPARTAMENTO:	<b>Escuintla</b>	MUNICIPIO:	<b>Nueva Concepción</b>
NOMBRE DEL ESTABLECIMIENTO:	<b>Escuela Oficial Rural Mixta</b>	DIRECCIÓN DEL ESTABLECIMIENTO:	<b>Trocha 11 Calle 12 El Flor</b>
CÓDIGO DEL ESTABLECIMIENTO:	<b>05-13-1948-43</b>	FECHA:

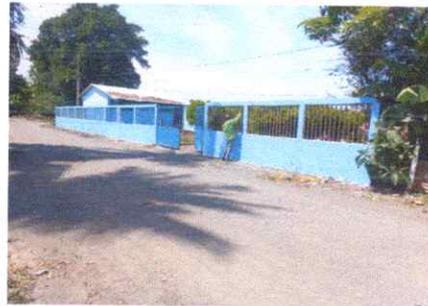
Foto 7: MURO PERIMETRALES

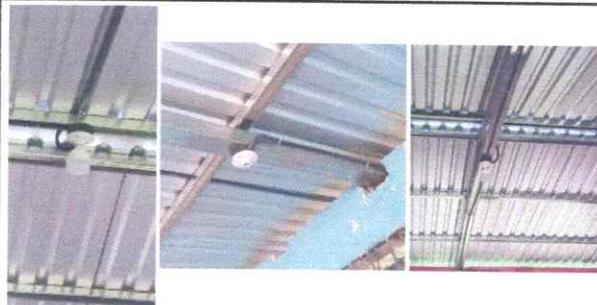
Foto 9: REPARACIÓN DE SISTEMA ELÉCTRICO

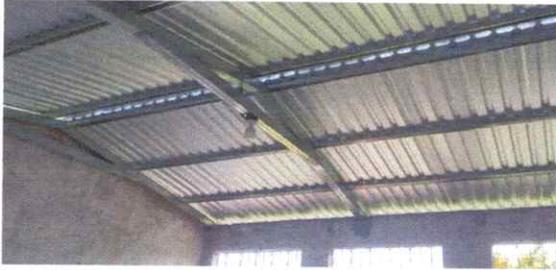
Foto1: CUBIERTA DE LÁMINA MODULO 1

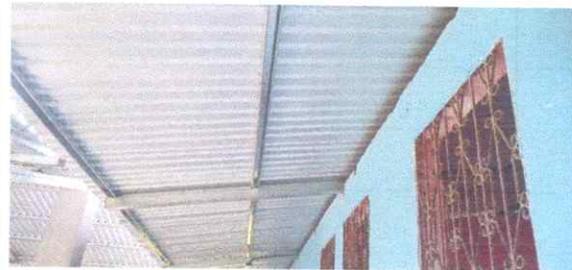
Foto 2: CUBIERTA DE LÁMINA MODULO 1

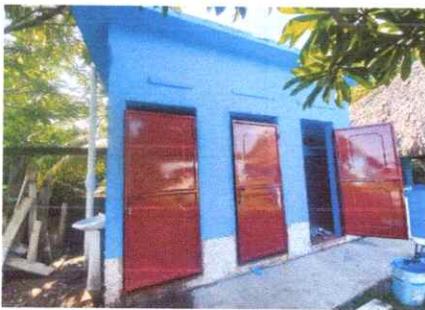
Foto 3: PUERTA DE METAL

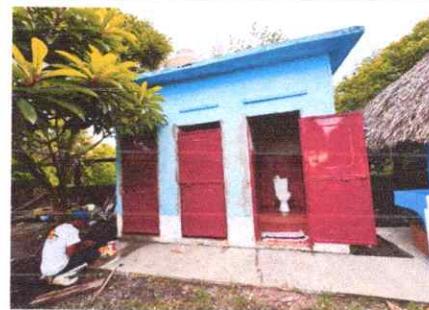
Foto 4: PUERTA DE METAL

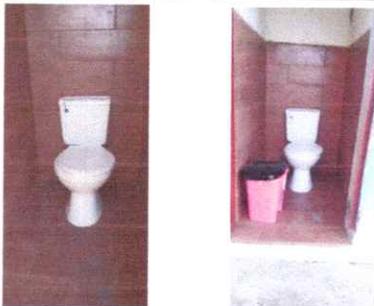
Foto 5: SERVICIOS SANITARIO MODULO 2

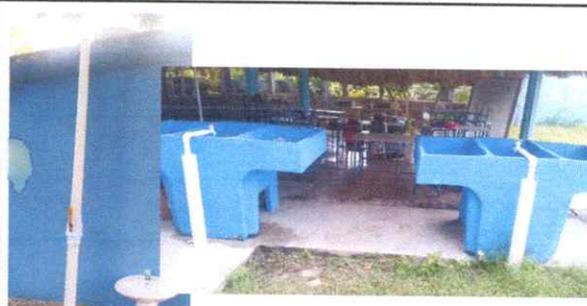
Foto 6: REPARACIÓN DE RED DE DRENAJE Y RED DE AGUA POTABLE
