REGISTRO FOTOGRÁFICO

PROGRAMA DE MANTENIMIENTO DE EDIFICIOS ESCOLARES PÚBLICOS

Ministerio de Educación
Guatemala

DEPARTAMENTO:	ESCUINTLA	MUNICIPIO:	SIPACATE
NOMBRE DEL ESTABLECIMIENTO:	EORM CASERÍO LA LAGUNA RAMA BLANCA	DIRECCIÓN DEL ESTABLECIMIENTO:	CASERÍO LA LAGUNA RAMA BLANCA
CÓDIGO DEL ESTABLECIMIENTO:	05-14-0019-43	FECHA:	19/03/2014

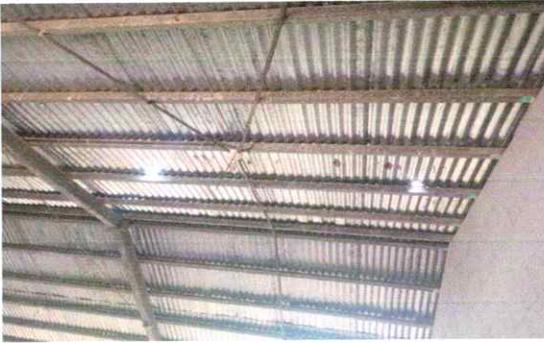
Foto1: 1.1 Sustitución de lámina troquelada aluzinc calibre 26

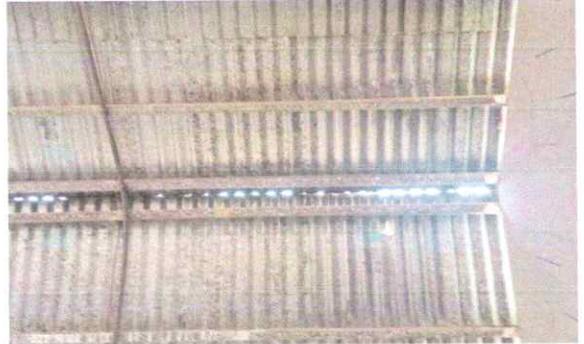
Foto 2: 1.2 Sustitución de capote de lámina para lámina troquelada

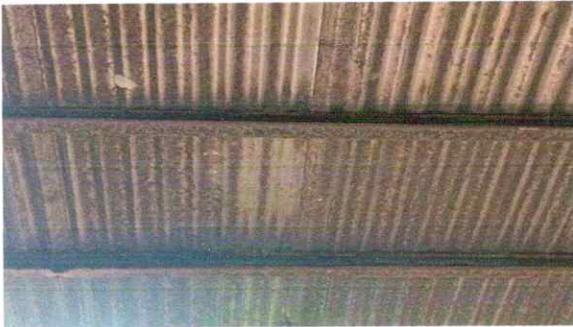
Foto 3: 2.3 Sustitución de estructura de soporte de metal, por metal

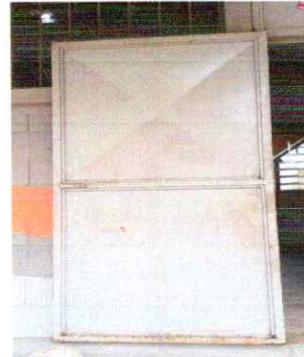
Foto 4: 4.1 Mantenimiento a estructura (lijado, cambio de tubo, cepillado, sujeciones, aplicación de pintura)

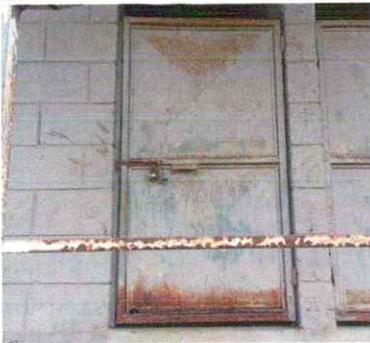
Foto 5: 4.4 Sustitución de puerta en servicio sanitario

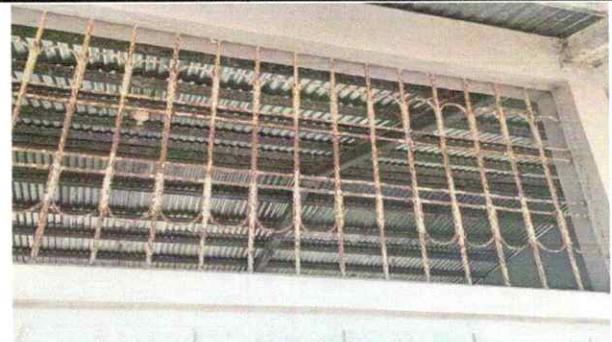
Foto 6: 5.6 Sustitución de balcones de metal

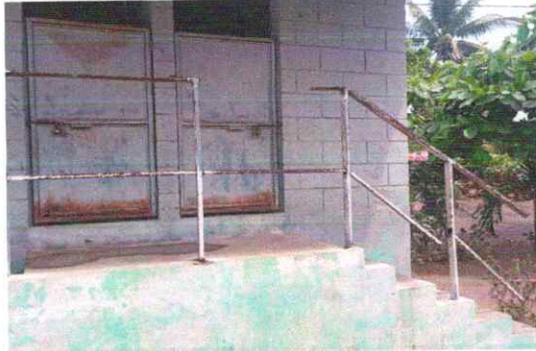
Foto7: 11.2 Sustitución de barandas de metal

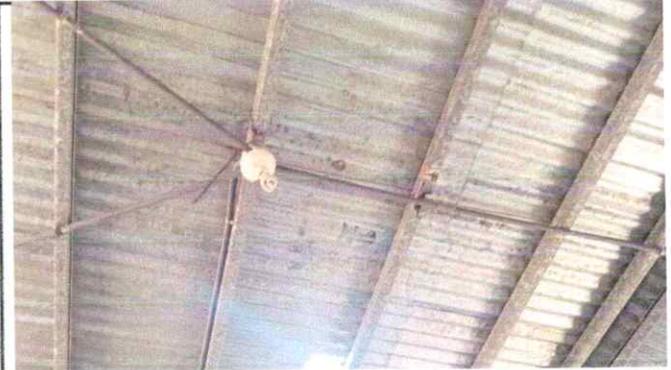
Foto8: 17 Reparación de Sistema Eléctrico

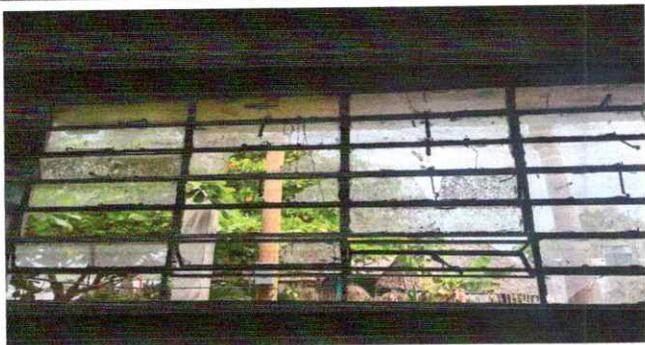
Foto9: 19.2 Fabricación e instalación de balcones de hierro en ventana
