**REGISTRO FOTOGRÁFICO
PROGRAMA DE MANTENIMIENTO DE EDIFICIOS ESCOLARES PÚBLICOS**

DEPARTAMENTO:	ESCUINTLA	MUNICIPIO:	SIPACATE
NOMBRE DEL ESTABLECIMIENTO:	EORM CASERÍO LA LAGUNA RAMA BLANCA	DIRECCIÓN DEL ESTABLECIMIENTO:	CASERÍO LA LAGUNA RAMA BLANCA
CÓDIGO DEL ESTABLECIMIENTO:	05-14-0019-43	FECHA:	24/06/2024

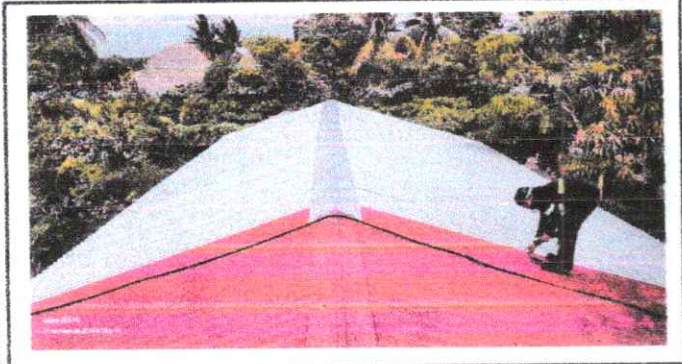
Foto1: 1.1 Sustitución de lámina troquelada aluzinc calibre 26

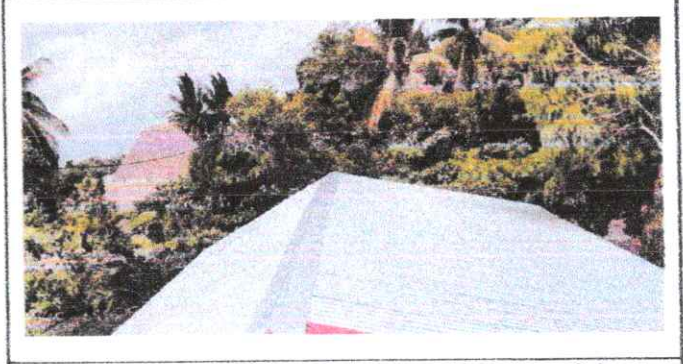
Foto 2: 1.2 Sustitución de capote de lámina para lámina troquelada

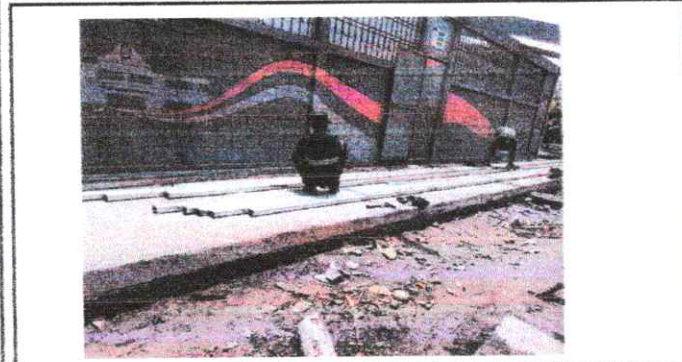
Foto 3: 2.3 Sustitución de estructura de soporte de metal, por metal

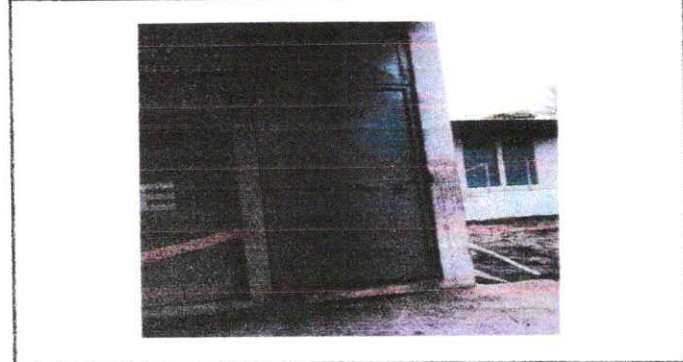
Foto 4: 4.1 Mantenimiento a estructura (lijado, cambio de tubo, cepillado, sujeciones, aplicación de pintura)

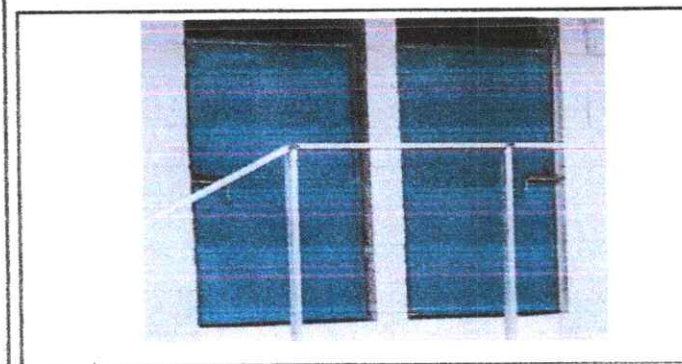
Foto 5: 4.4 Sustitución de puerta en servicio sanitario

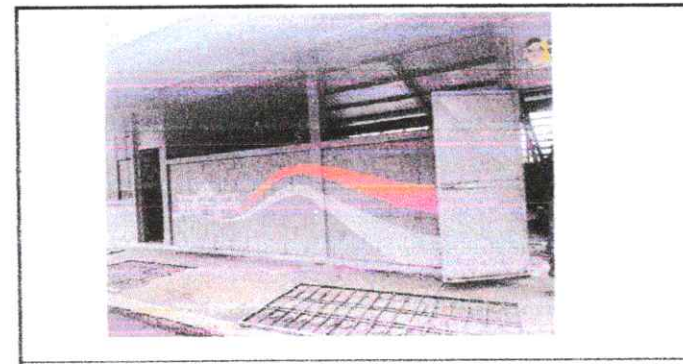
Foto 6: 5.6 Sustitución de balcones de metal

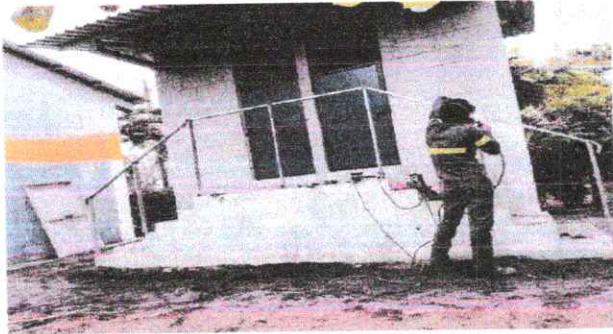
Foto7: 11.2 Sustitución de barandas de metal

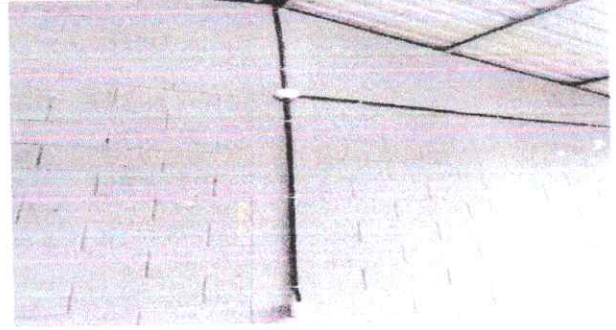
Foto8: 17 Reparación de Sistema Eléctrico
