**REGISTRO FOTOGRÁFICO
PROGRAMA DE MANTENIMIENTO DE EDIFICIOS ESCOLARES PÚBLICOS**

Ministerio de Educación
Guatemala

DEPARTAMENTO:	GUATEMALA	MUNICIPIO:	GUATEMALA
NOMBRE DEL ESTABLECIMIENTO:	EODP NO. 1 RAMONA GIL JM	DIRECCIÓN DEL ESTABLECIMIENTO:	2DA. CALLE 4-28 ZONA 1
CÓDIGO DEL ESTABLECIMIENTO:	00-01-0006-42	FECHA:	GUATEMALA 15 DE JUNIO

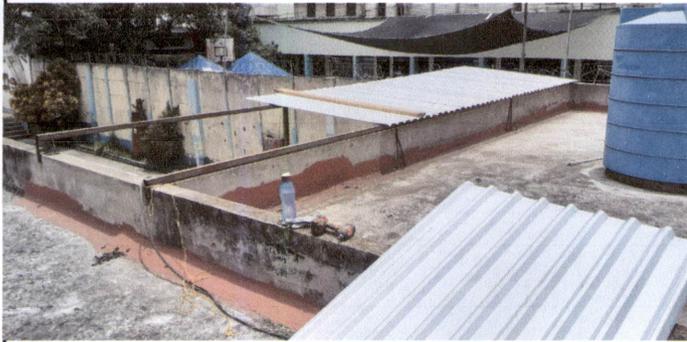
Foto1: Sustitución de láminas de zinc en el área de techado de entrada a sanitarios y cocina, por láminas de aluzinc calibre 26.

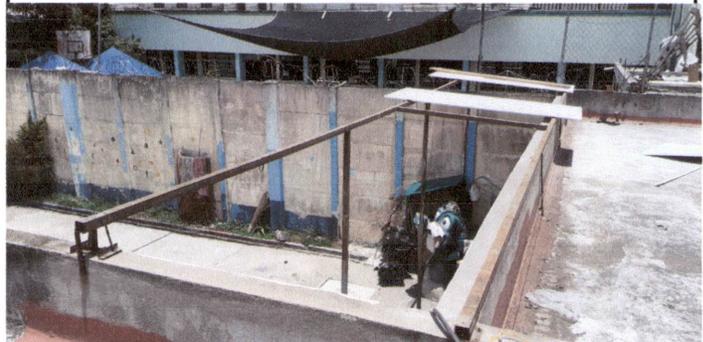
Foto 2: Sustitución de láminas de aluzinc en el área de entrada a sanitarios y cocina, por láminas de aluzinc calibre 26.

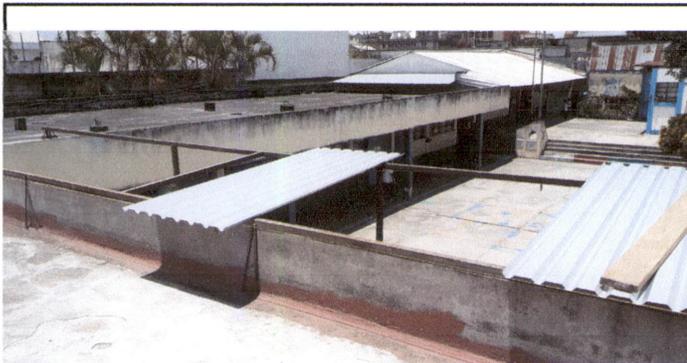
Foto 3: Sustitución de láminas de zinc en el área de techado de entrada a sanitarios y cocina, por lámina de aluzinc calibre 26.

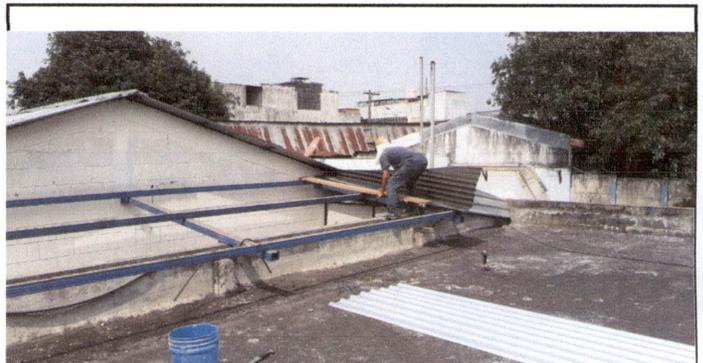
Foto 4: Sustitución de láminas de policarbonato por láminas de aluzinc calibre 26 en el área de techado de bodega de implementos de educación física.

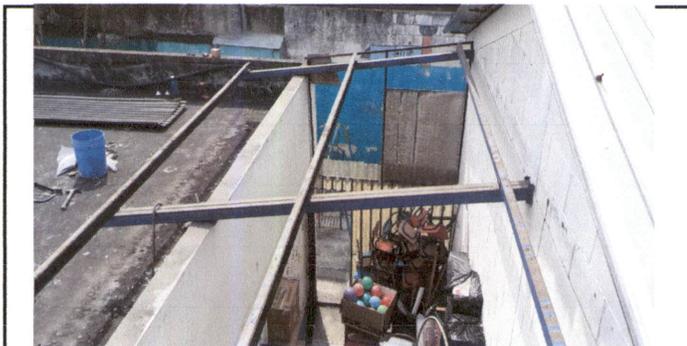
Foto 5: Sustitución de láminas de policarbonato por láminas de aluzinc calibre 26 en el área de techado de bodega de implementos de educación física.

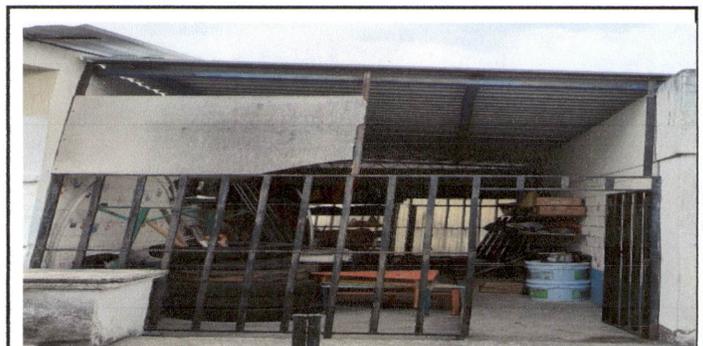
Foto 6: Sustitución de láminas de policarbonato por láminas de aluzinc calibre 26 en el área de techado de bodega de implementos de educación física.

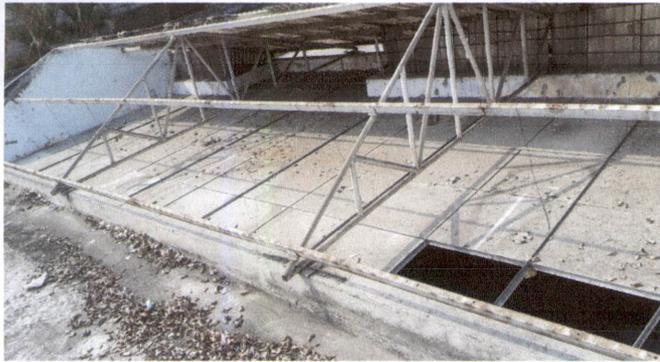
Foto1: Sustitución de láminas de policarbonato por láminas de aluzinc calibre 26 en área de techado de sala de maestras.

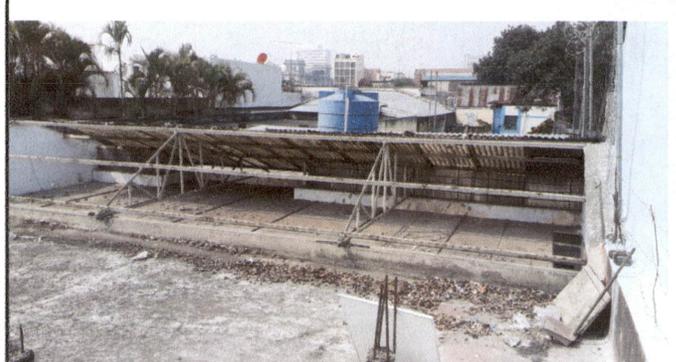
Foto 2: Sustitución de láminas de policarbonato por láminas de aluzinc calibre 26 en área de techado de sala de maestras.

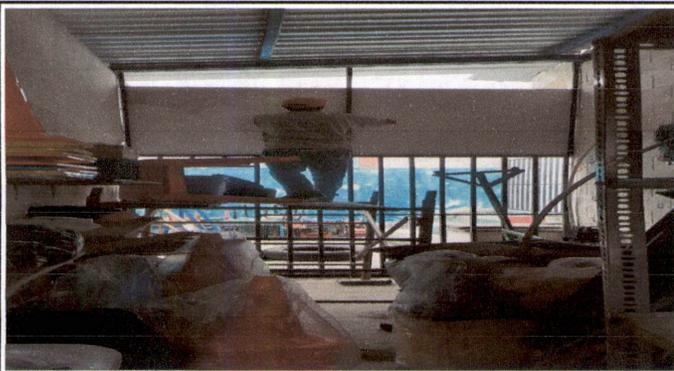
Foto 3: Sustitución de tabla yeso para resguardo de implementos en bodega de física.

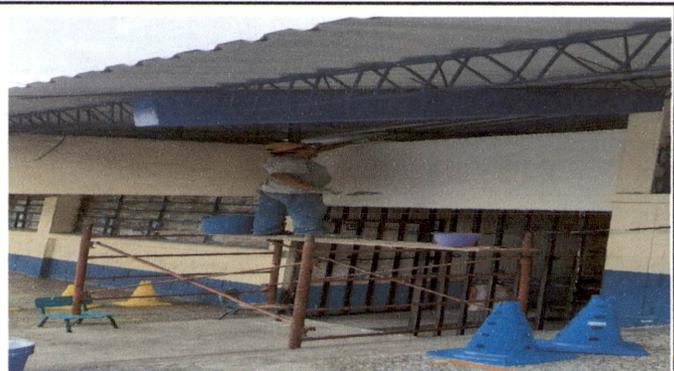
Foto 4: Sustitución de tabla yeso para resguardo de implementos en bodega de física.

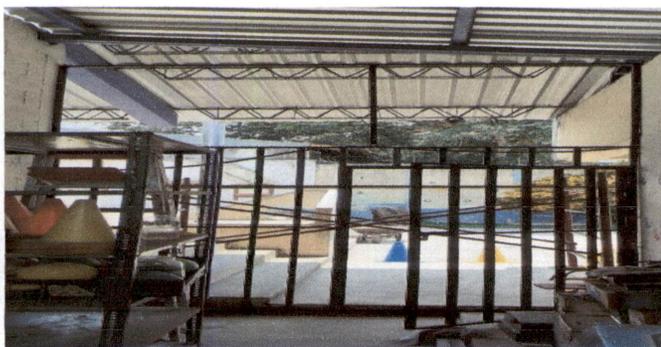
Foto 5: Sustitución de láminas de policarbonato por láminas greca policarbonato bronce en área de puertas de bodega de implementos de educación física.

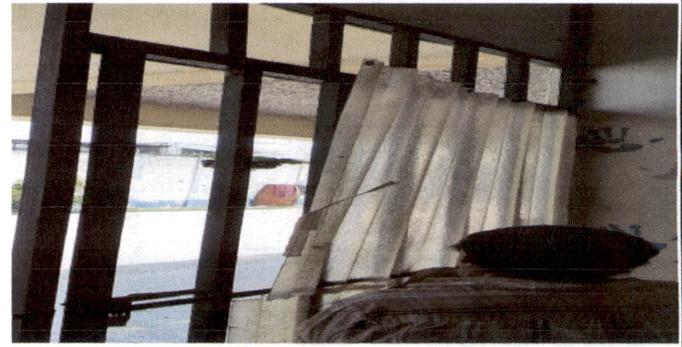
Foto 6: Sustitución de láminas de policarbonato por láminas greca policarbonato bronce en área de puertas de bodega de implementos de educación física.

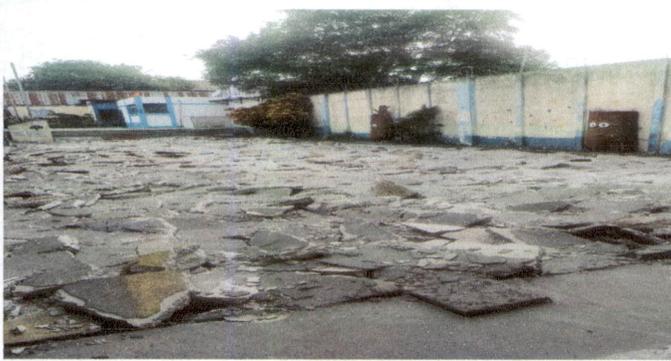
Foto 1: Reparación de planchas de concreto en patio central (Losa de patio)

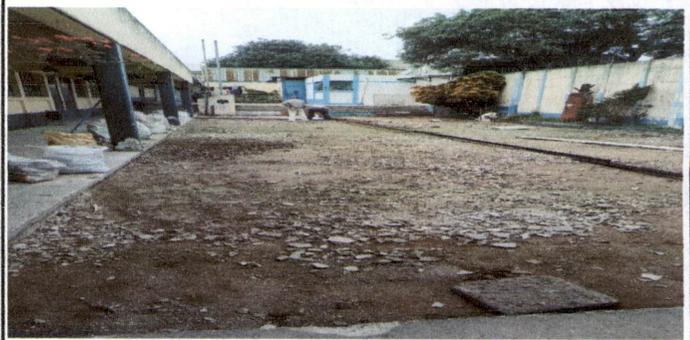
Foto 2: Reparación de planchas de concreto en patio central (Losa de patio)

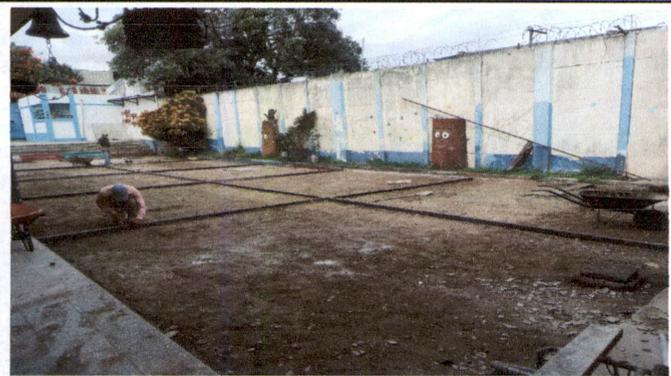
Foto 3: Reparación de planchas de concreto en patio central (Losa de patio)
