**REGISTRO FOTOGRÁFICO  
PROGRAMA DE MANTENIMIENTO DE EDIFICIOS ESCOLARES PÚBLICOS**

PRA-FOR-123  
Versión 1

DEPARTAMENTO:	Guatemala	MUNICIPIO:	Guatemala
NOMBRE DEL ESTABLECIMIENTO:	ESCUELA DE NIÑOS No. 3 CAYETANO FRANCO Y M	DIRECCIÓN DEL ESTABLECIMIENTO:	15 Calle 11-12 zona 1.
CÓDIGO DEL ESTABLECIMIENTO:	00-01-0058-43	FECHA:

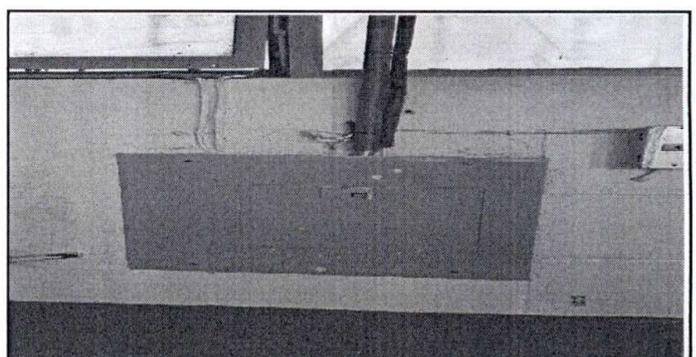
Nueva acometida eléctrica, Tablero, Filipones y Accesorios por constante baja de flipones por malas conexiones en el tablero electrico existente y por recarga de conexiones adheridos a los flipones existentes
