REGISTRO FOTOGRÁFICO DE SEGUIMIENTO Y MONITOREO A INTERVENCIÓN			
DEPARTAMENTO:	GUATEMALA	MUNICIPIO:	GUATEMALA
NOMBRE DEL ESTABLECIMIENTO:	EOUV NO.2 "REPÚBLICA DE COSTA RICA"	DIRECCIÓN DEL ESTABLECIMIENTO:	14 CALLE 14-70 ZONA 1
CÓDIGO DEL ESTABLECIMIENTO:	00-01-0063-43	FECHA DE LA INSPECCIÓN:	16/07/2024

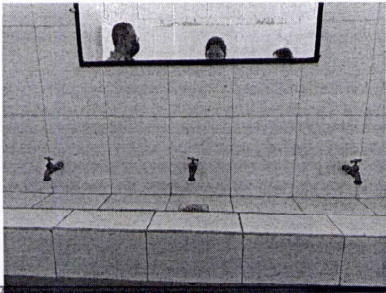
SUSTITUCIÓN DE LLAVE DE CHORRO		SUSTITUCIÓN DE BOMBA DE AGUA, STAR-RITE, FUERZA 3.075 CABALLOS

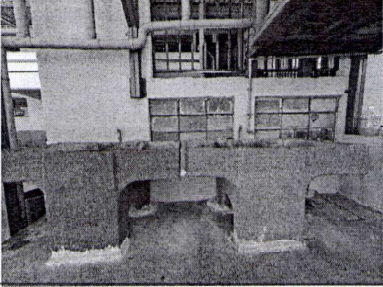
SISTEMA DE ACCESORIO, HIDRONEUMÁTICO 35 GALONES		SUSTITUCIÓN DE PILA DE CEMENTO DE DOS LAVADEROS

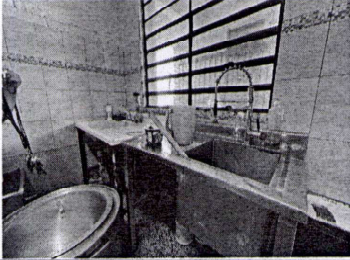
SUSTITUCIÓN DE LAVASTASTOS

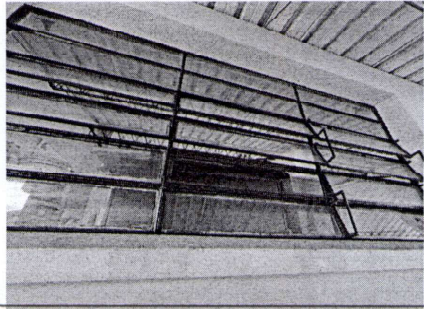
<p>MANTENIMIENTO A ESTRUCTURA PUERTA DE METAL</p>
