SITUACIÓN DEFICIENCIAS DETERMINADAS PREVIO DURANTE POSTERIOR

| NOMBRE DEL ESTABLECIMIENTO: | EOUM NO. 136 "MERCADO SUR" NO.2 | DIRECCIÓN DEL ESTABLECIMIENTO: | 6ta. Avenida 19-14 zona 1 |
| CÓDIGO DEL ESTABLECIMIENTO: | 00-01-0078-43 | FECHA: | 16/07/2024 |

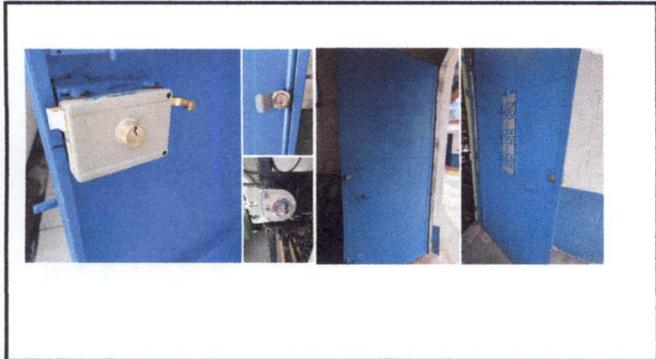
Foto 1: Puertas (ingreso y salón) y chapas (ingreso, salón y sanitario)

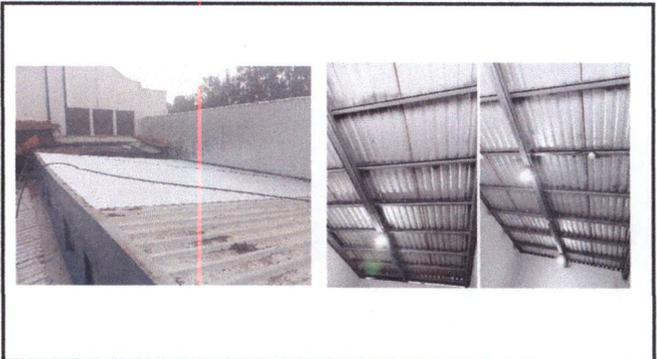
Foto 2: Mantenimiento estructura metalica y sustitución de lamina (Biblioteca y salón)

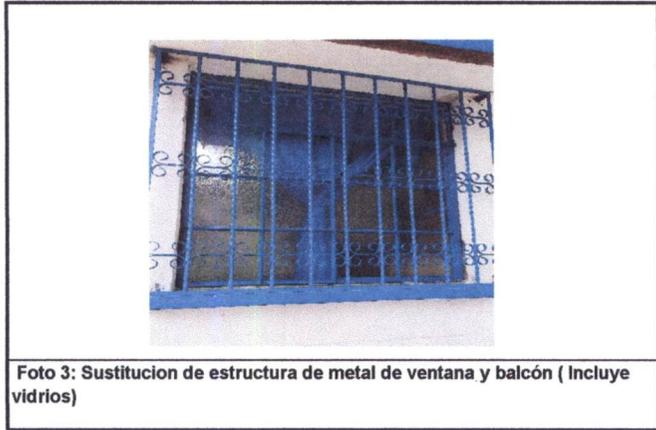
Foto 3: Sustitucion de estructura de metal de ventana y balcón (Incluye vidrios)

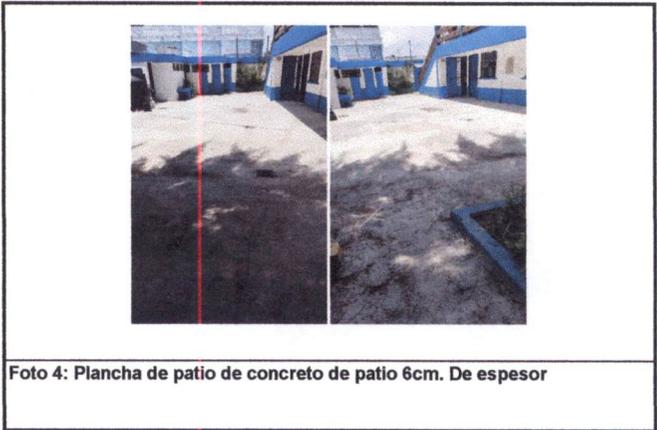
Foto 4: Plancha de patio de concreto de patio 6cm. De espesor

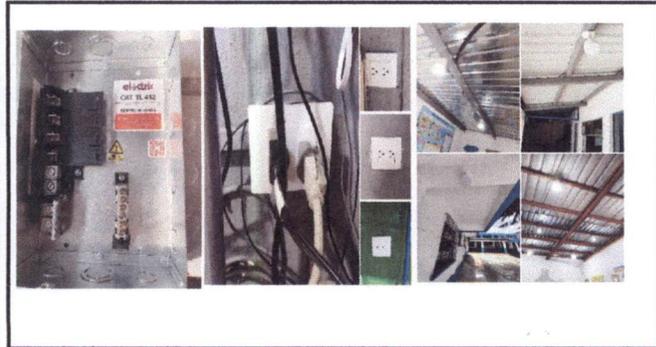
Foto 5: Reparación sistema eléctrico (Sustitución Pafloneras, lámparas, tomacorrientes, tablero y flipones)

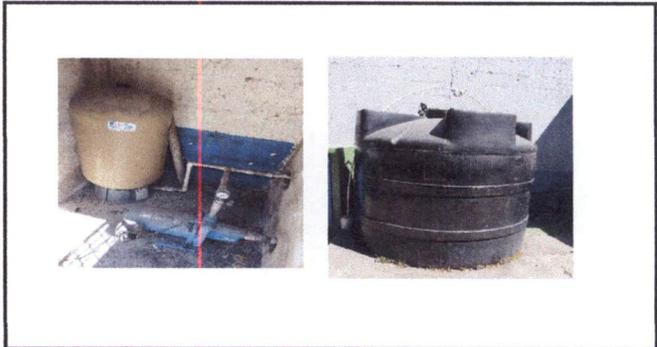
Foto 6: Reparación Bomba de agua limpieza, mantenimiento y cambiode accesorios de tinaco
