SITUACIÓN DEFICIENCIAS DETERMINADAS:

DEPARTAMENTO:	Guatemala	MUNICIPIO:	Guatemala
NOMBRE DEL ESTABLECIMIENTO:	INEB o de Cultura General María Luisa Samayoa Lanuza	DIRECCIÓN DEL ESTABLECIMIENTO:	10a, Avenida 9-42 zona 1
CÓDIGO DEL ESTABLECIMIENTO:	00-01-0154-45	FECHA:	20/06/2024

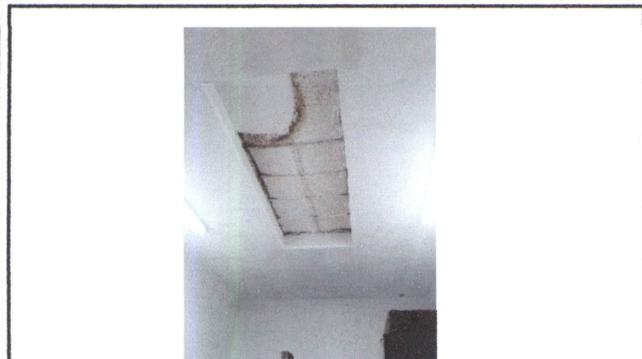
Foto 1: 9. Pintura y cernido a nivel de 1.90 m sobre camara de inodoros. Primera capa de cernido.

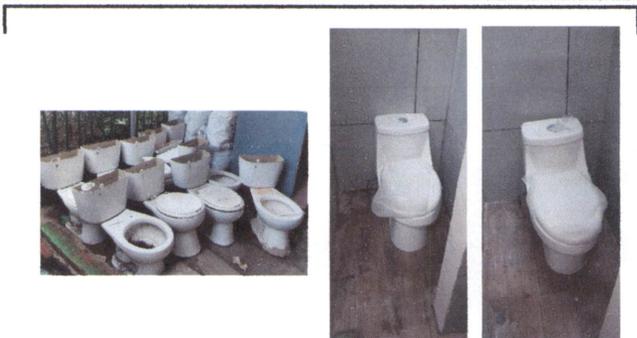
Foto 2. 10.3 sustitucion de 10 unidades de inodoro con todos sus accesorios. (todos los inodoros están instalados).

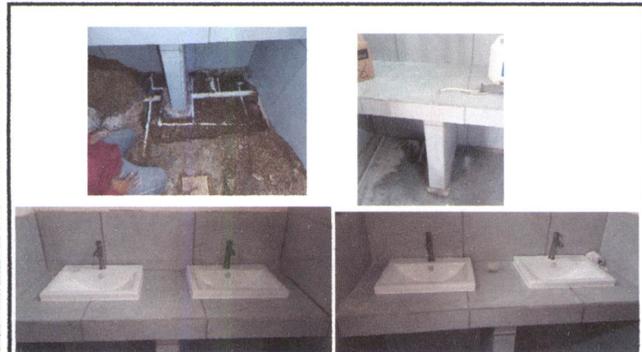
Foto 3: 10.3 Sustitución de 4 lavamanos. (los cuatro están instalados).

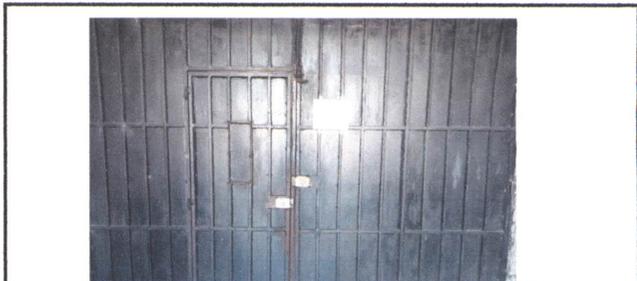
Por humedad no se ha iniciado el trabajo de lijado y pintura. Se necesita un ambiente seco para que a pintura nueva no se dañe.

Foto 4. 4.1 Mantenimiento de portón de metal. Portón de ingreso mide 3.60 x 2.50 m (lijado, cambio de chapa, cepillado, sujeciones, aplicación de pintura negra de aceite).

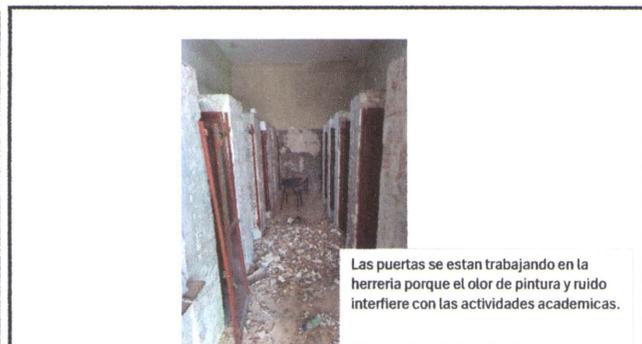
Las puertas se estan trabajando en la herreria porque el olor de pintura y ruido interfiere con las actividades academicas.

Foto 5. 19.4. Mantenimiento de 10 puertas de metal de baños de varones del primer nivel y baños de mujeres segundo nivel.

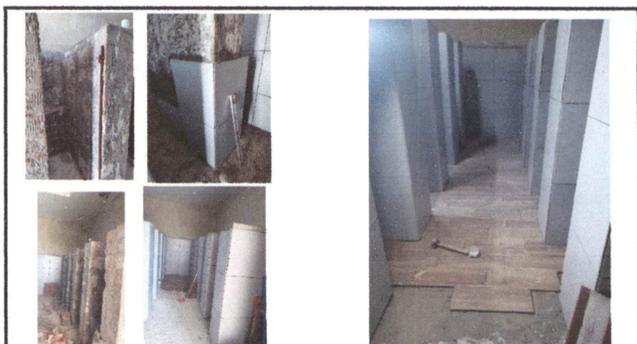
Foto 6. Sustitución de piso ceramico y azulejo en muros.
