ITUACIÓN DEFICIENCIAS DETERMINADAS:

| NOMBRE DEL ESTABLECIMIENTO: | INSTITUTO NACIONAL DE EDUCACION BASICA ADSCRITO AL INSTITUTO NORMAL CENTRAL PARA SEÑORITAS | DIRECCIÓN DEL ESTABLECIMIENTO: | 11 AVENIDA 12-20 ZONA 1 |
| CÓDIGO DEL ESTABLECIMIENTO: | 00-01-0205-45 | FECHA: | 20 de mayo de 2024 |

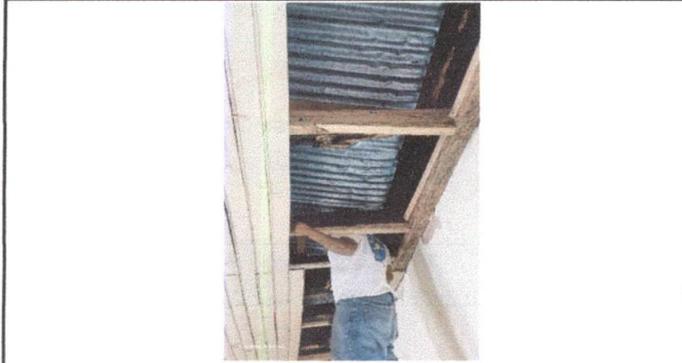
Foto1: MÓDULO I - Cambio de estructura de madera por madera.

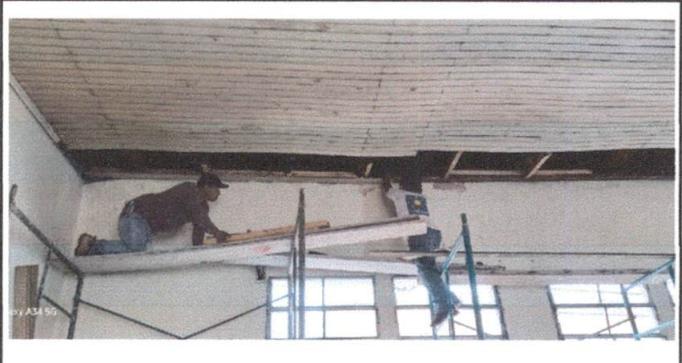
Foto 2: MÓDULO I - Cambio de estructura de madera por madera.

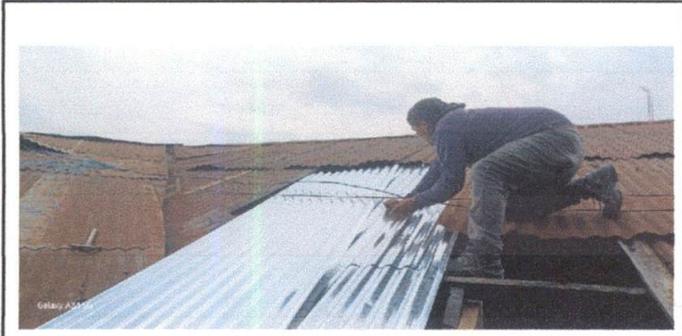
Foto 3: MÓDULO II - Cambio de lamina en corredor patio juntas cívicas

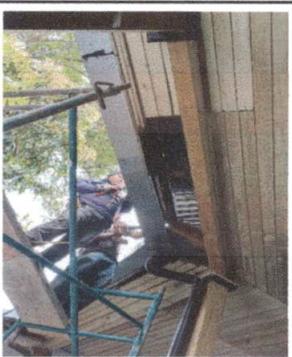
Foto 4: MÓDULO II - Cambio de estructura de soporte interna en corredor patio juntas cívicas.

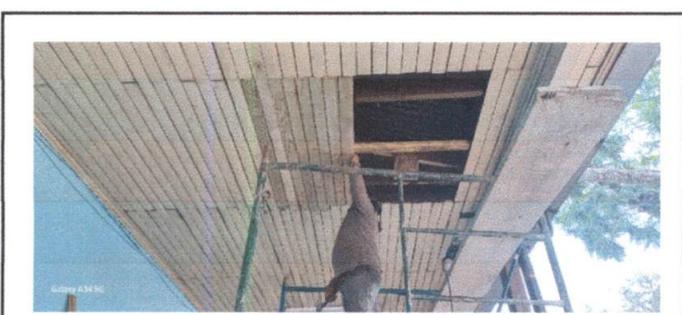
Foto 5: MÓDULO IV - Cambio de machimbre en corredor patio juntas cívicas.

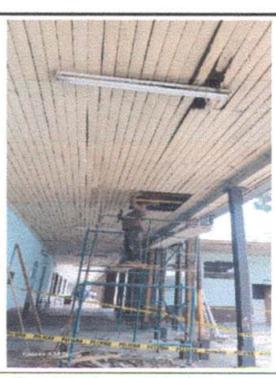
Foto 6: MODULO III - Cambio de machimbre en corredor patio juntas cívicas.

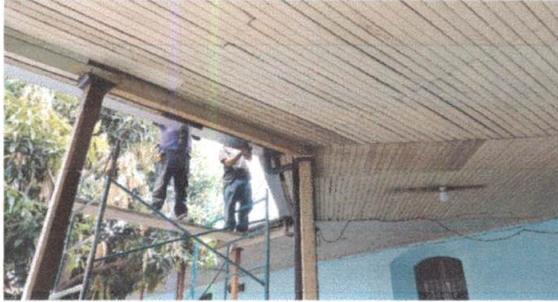
Foto 7: MÓDULO IV - Cambio de estructura y machimbre entrada 10ma. avenida.

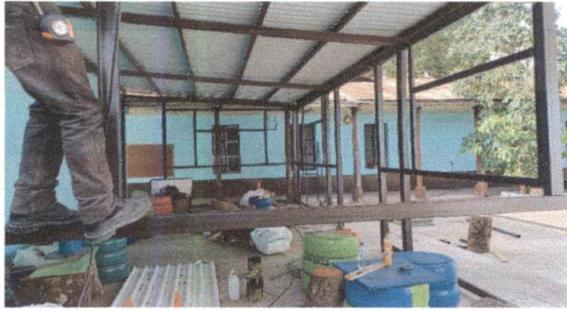
Foto 9: MÓDULO V - estructura interior espacio para cocina

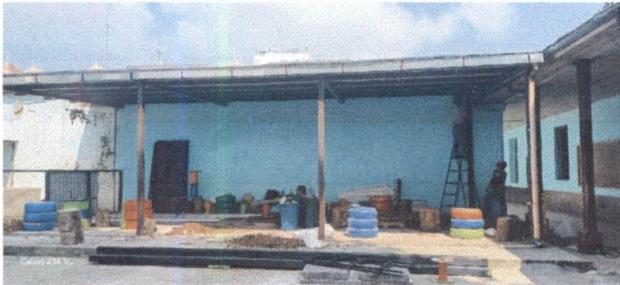
Foto 11: MÓDULO V - refuerzo de estructura portante de metal
