REGISTRO FOTOGRAFICO DE SEGUIMIENTO Y MONITOREO A INTERVENCIÓN			
DEPARTAMENTO:	GUATEMALA	MUNICIPIO:	GUATEMALA
NOMBRE DEL ESTABLECIMIENTO:	INSTITUTO NACIONAL DE EDUCACIÓN BÁSICA ADSCRITO AL INSTITUTO NORMAL CENTRAL PARA SEÑORITAS	DIRECCIÓN DEL ESTABLECIMIENTO:	11 AVENIDA 12-20 ZONA 1
CÓDIGO DEL ESTABLECIMIENTO:	00-01-0205-45	FECHA DE LA INSPECCIÓN:	19/06/2024

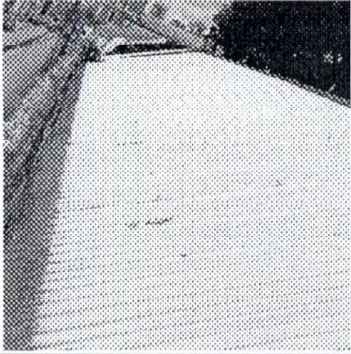
Foto 1: . INSTALACIÓN DE LÁMINA ACANALADA CALIBRE 16		Foto 2: SUSTITUCIÓN DE CIELO FALSO DE MACHIMBRE DE PINO Y SUSTITUCIÓN DE ESTRUCTURA DE SOPORTE

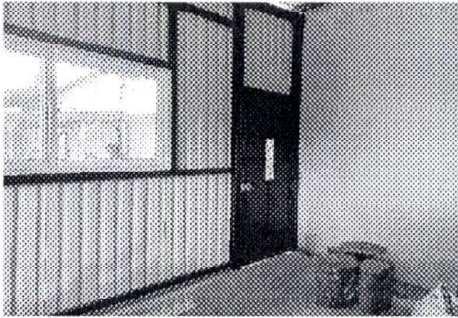
Foto 3: INSTALACIÓN DE VENTANAS DE PVC Y PUERTAS DE METAL EN COCINA		Foto 4: INSTALACIÓN DE LÁMINA EN CERRAMIENTO DE COCINA, INSTALACIÓN DE PUERTA DE 2 X 2.10 MTS E INSTALACIÓN DE VENTANA DE PVC

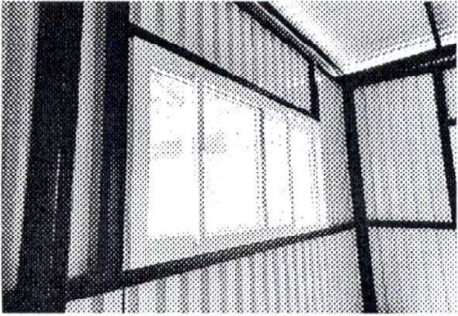
Foto 5: INSTALACIÓN DE SOPORTE DE APOYO A ESTRUCTURA METÁLICA EN COCINA		Foto 6: INSTALACIÓN DE MACHIMBRE DE PINO EN AULA
