SITUACIÓN DEFICIENCIAS DETERMINADAS PREVIO DURANTE POSTERIOR

DEPARTAMENTO:	GUATEMALA	MUNICIPIO:	GUATEMALA
NOMBRE DEL ESTABLECIMIENTO:	INSTITUTO NORMAL MIXTO "RAFAEL AQUECHE", JO	DIRECCIÓN DEL ESTABLECIMIENTO:	9A CALLE 2-36, ZONA 1, CIUDAD DE GUATEMALA
CÓDIGO DEL ESTABLECIMIENTO:	00-01-0207-46	FECHA:	GUATEMALA, 2 DE JULIO DE 2024

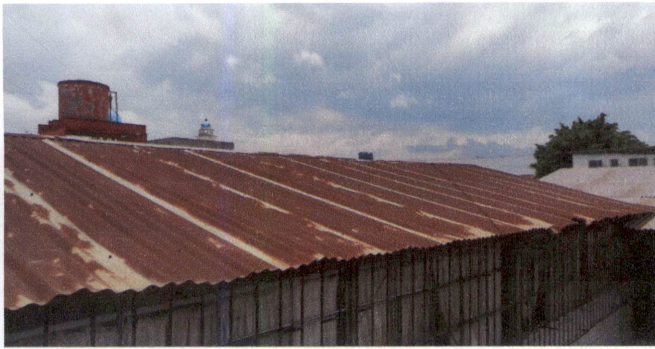
FOTO 1: Sustrucción de lámina, por lámina troquelada aluzinc calibre 26

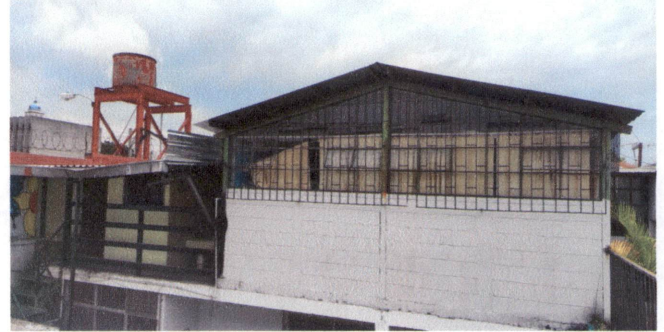
FOTO 2: Sustrucción de lámina, por lámina troquelada aluzinc calibre 26 para cubrir espacios entre techo y ventaneria

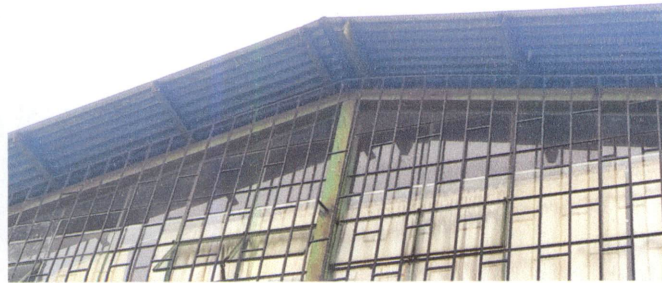
FOTO 3: Sustrucción de estructura de soporte de metal, por metal, más pintura

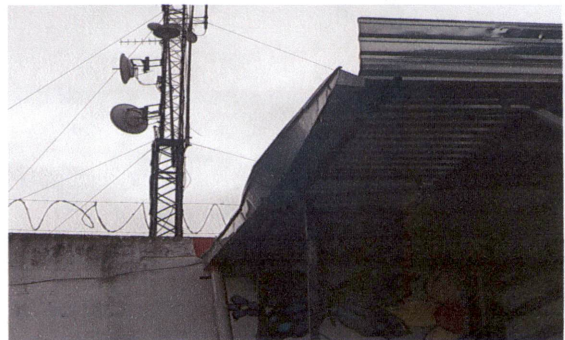
FOTO 4: Suministro de canal

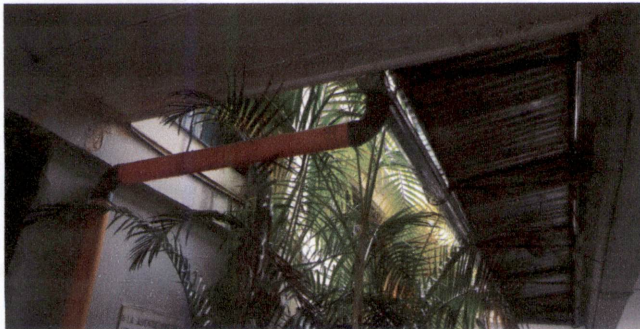
FOTO 5: Reparación de bajada de agua pluvial, tubo PVC 4 con accesorios

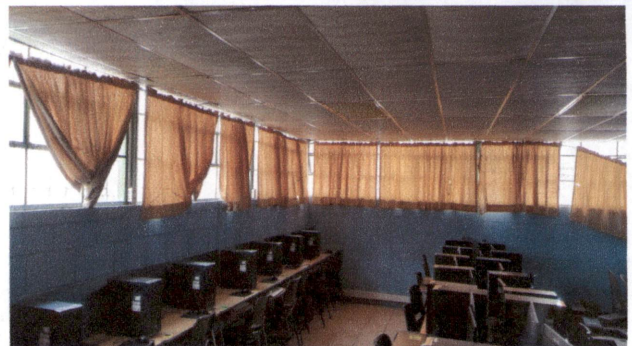
FOTO 6: Sustrucción de lamparas tipo LED (INCLUYE CAMBIO DE CABLEADO Y DUCTO)
