REGISTRO FOTOGRÁFICO DE SEGUIMIENTO Y MONITOREO A INTERVENCIÓN

DEPARTAMENTO:	GUATEMALA	MUNICIPIO:	ZONA 2
NOMBRE DEL ESTABLECIMIENTO:	INSTITUTO NACIONAL MIXTO DE EDUCACIÓN BÁSICA "ADRIÁN ZAPATA"	DIRECCIÓN DEL ESTABLECIMIENTO:	12 AVE. B 8-03
CÓDIGO DEL ESTABLECIMIENTO:	00-02-0309-45	FECHA DE LA INSPECCIÓN:	20/11/2024

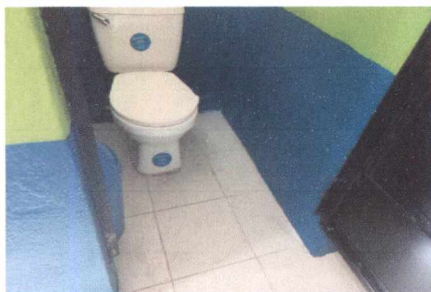
FOTO 1: INSTALACIÓN DE PISO CERÁMICO EN SERVICIOS SANITARIOS

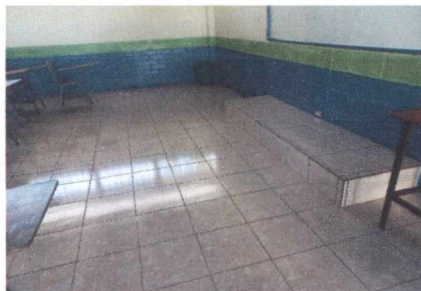
FOTO 2: INSTALACIÓN DE PISO CERÁMICO EN AULAS

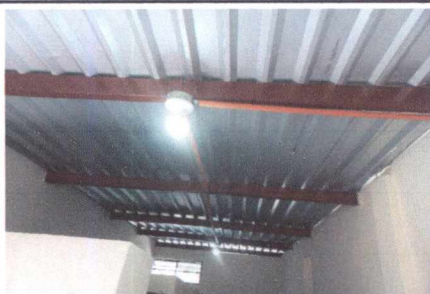
FOTO 3: SUSTITUCIÓN DE ESTRUCTURA DE SOPORTE DE METAL E INSTALACIÓN DE LÁMINA TROQUELADA

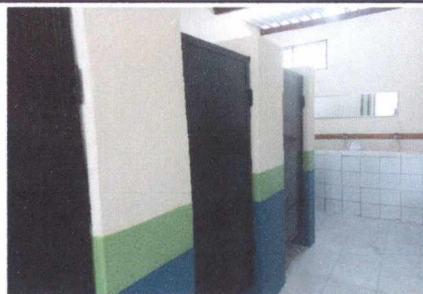
FOTO 4: MANTENIMIENTO A PUERTAS DE METAL EN SERVICIOS SANITARIOS

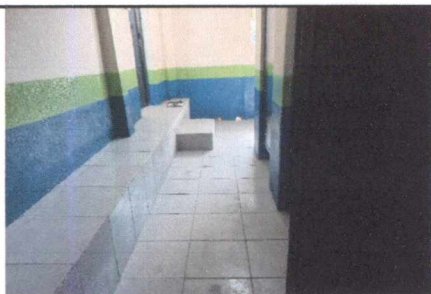
FOTO 5: INSTALACIÓN DE PISO CERÁMICO EN SERVICIOS SANITARIOS
