SITUACIÓN DEFICIENCIAS DETERMINADAS

DEPARTAMENTO:	Guatemala	MUNICIPIO:	Guatemala
NOMBRE DEL ESTABLECIMIENTO:	EODP ANEXA A ESCUELA MANUEL MARCOS MARTINEZ	DIRECCIÓN DEL ESTABLECIMIENTO:	Sexta avenida 27-36 de la zona 3
CÓDIGO DEL ESTABLECIMIENTO:	00-03-0328-42	FECHA:	26/09/2024

SITUACIÓN DEFICIENCIAS DETERMINADAS PREVIAMENTE DURANTE POSTERIOR

DEPARTAMENTO:	GUATEMALA	MUNICIPIO:	GUATEMALA
NOMBRE DEL ESTABLECIMIENTO:	EODP ANEXA A ESCUELA MANUEL MARCOS MARTINEZ	DIRECCIÓN DEL ESTABLECIMIENTO:	SEXTA AVENIDA 27-36 ZONA 3
CÓDIGO DEL ESTABLECIMIENTO:	00-03-0328-42	FECHA:	26/09/2024

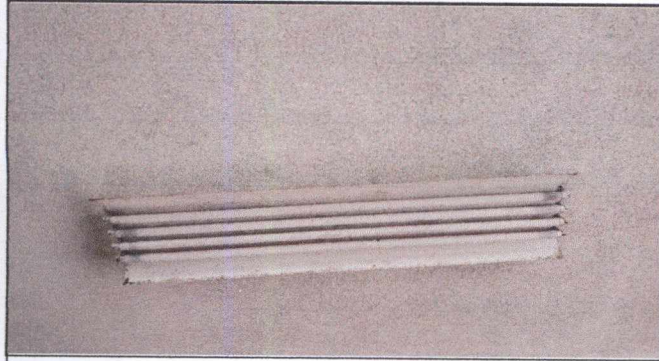
cambio de lampas de 2 listones Led en aulas

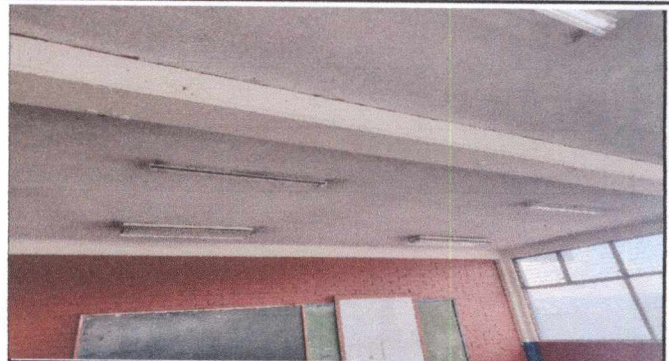
cambio de lampas de 2 listones Led en aulas # 2 referencia

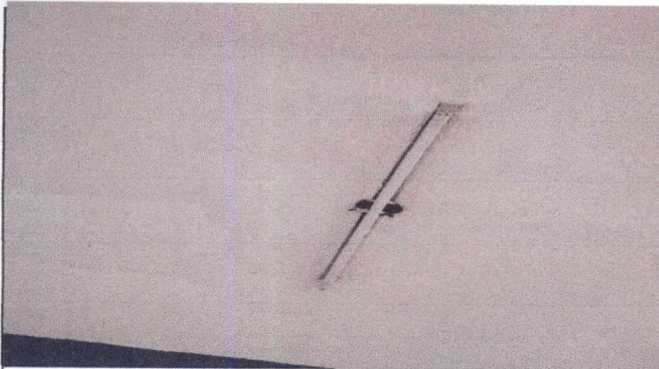
cambio de lampas de 1 liston en pasillos

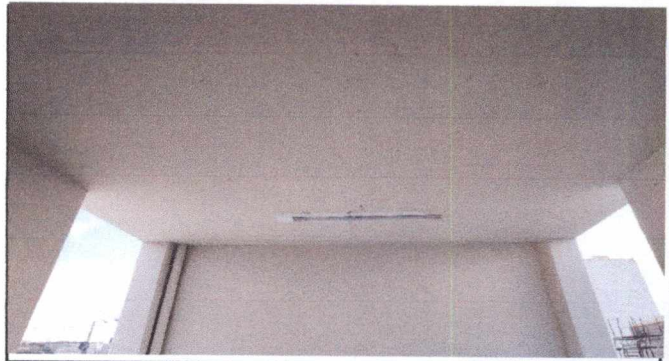
cambio de lampas de 1 liston en pasillos # 2 referencia

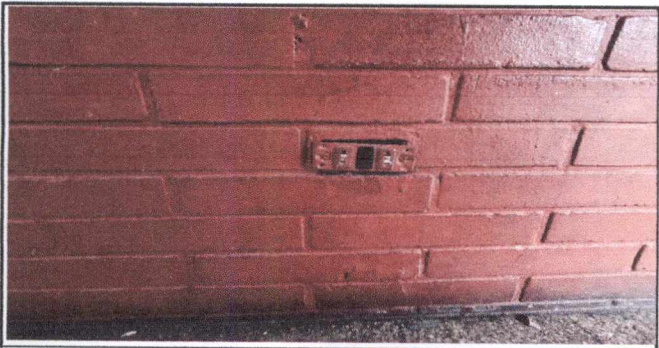
cambio de tomacorrientes dobles poralizados

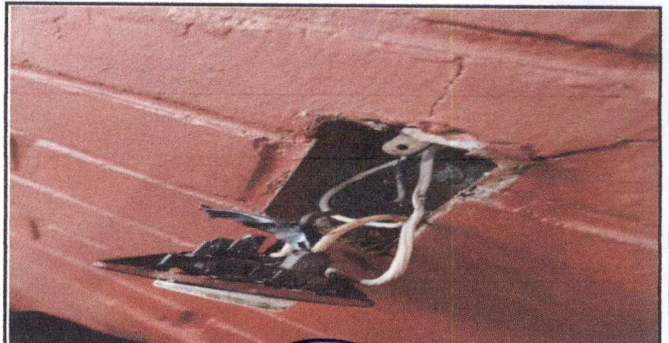
cambio de tomacorrientes dobles poralizados

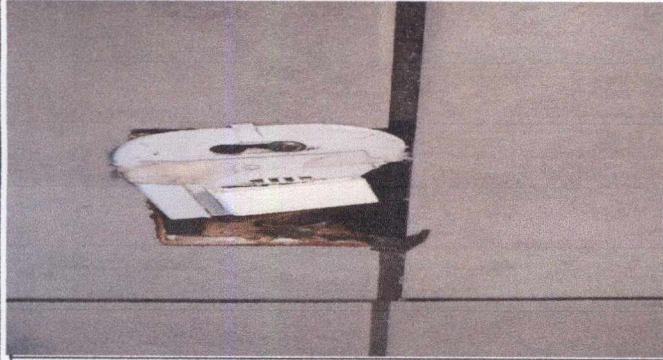
cambio de apagadores sencillos

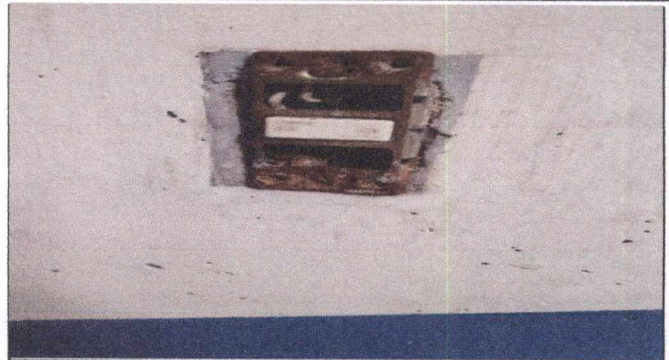
cambio de apagadores sencillos # 2 REFERENCIA

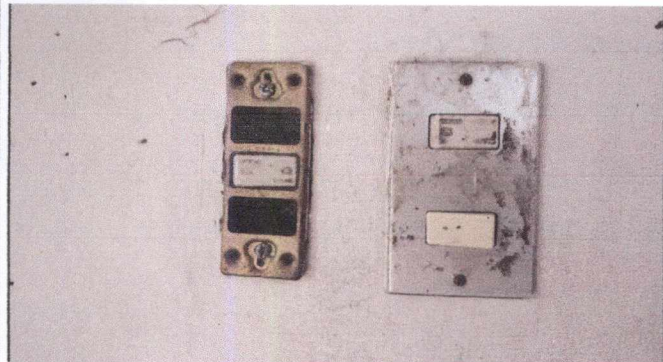
apagadores dobles

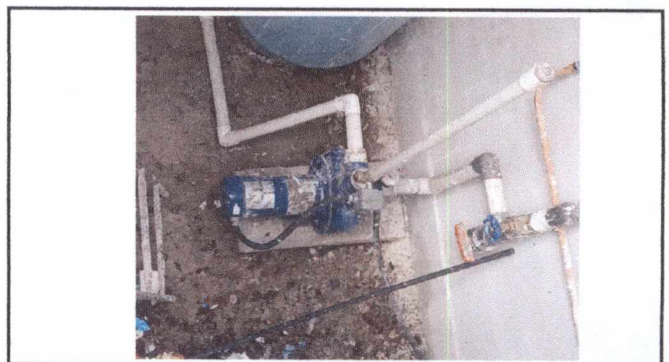
bomba de 1 hp sta-rite

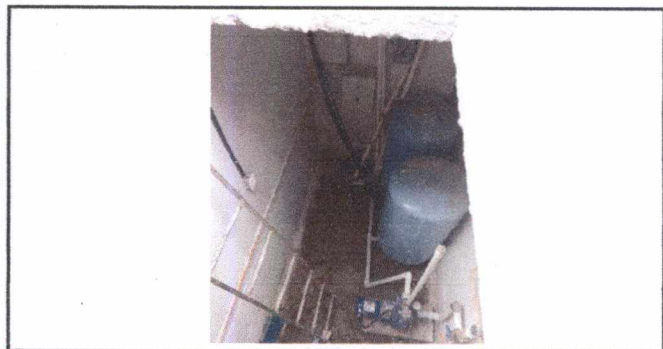
tanque de agua elbi de 85 galones

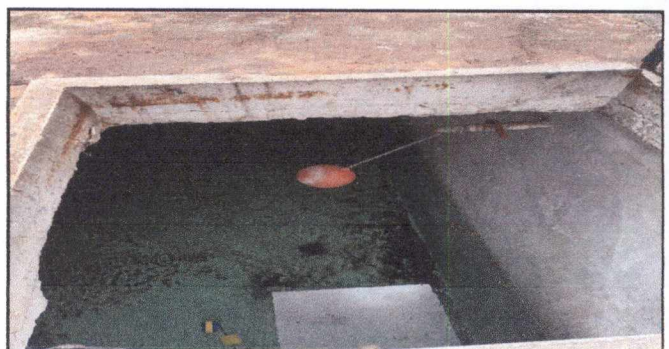
limpieza y impermeabilización de sistema aplicación pintura de picina
