REGISTRO FOTOGRÁFICO DE SEGUIMIENTO Y MONITOREO A INTERVENCIÓN

DEPARTAMENTO:	GUATEMALA	MUNICIPIO:	ZONA 3
NOMBRE DEL ESTABLECIMIENTO:	EODP ANEXA A ESCUELA MANUEL MARCOS MARTINEZ	DIRECCIÓN DEL ESTABLECIMIENTO:	6A AVE. 27-36
CÓDIGO DEL ESTABLECIMIENTO:	00-03-0328-42	FECHA DE LA INSPECCIÓN:	06/12/2024

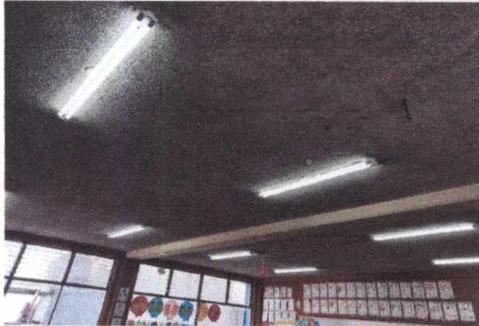
FOTO 1: SUSTITUCIÓN DE LÁMPARAS TIPO LED DE DOS LISTONES EN AULAS
