SITUACIÓN DEFICIENCIAS DETERMINADAS PREVIO DURANTE POSTERIOR

DEPARTAMENTO:	GUATEMALA	MUNICIPIO:	GUATEMALA
NOMBRE DEL ESTABLECIMIENTO:	E.O.U.M.No. 80 ELISA MOLINA DE STHAL J.V	DIRECCIÓN DEL ESTABLECIMIENTO:	20 CALLE 43-01 ZONA 5
CÓDIGO DEL ESTABLECIMIENTO:	00-05-0017-42	FECHA:	23 DE MAYO DE 2024.

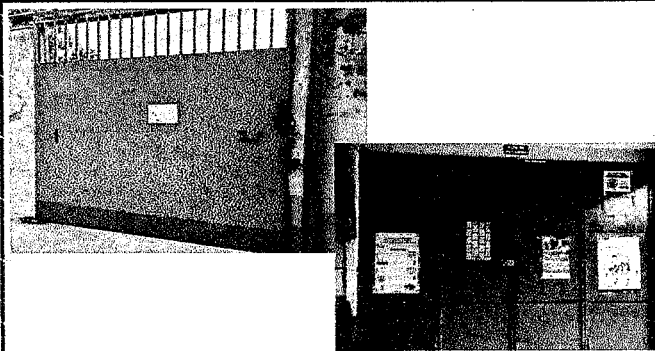
Foto 7: Mantenimiento de portones de metal, esta oxidado, descarrilado, desgastado en rieles, pintura desgastada.

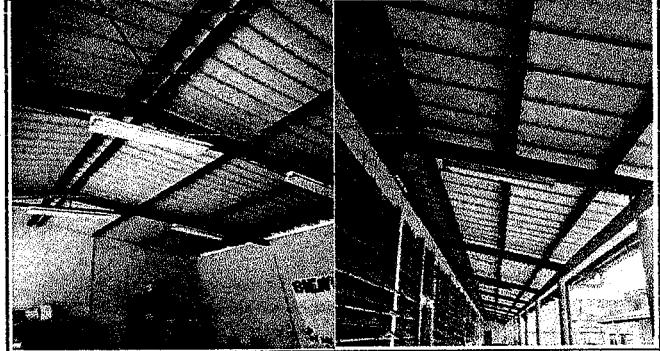
Foto 8: Sustitución de focos ahorradores, no sirven las candelas, quemadas y oxidadas.

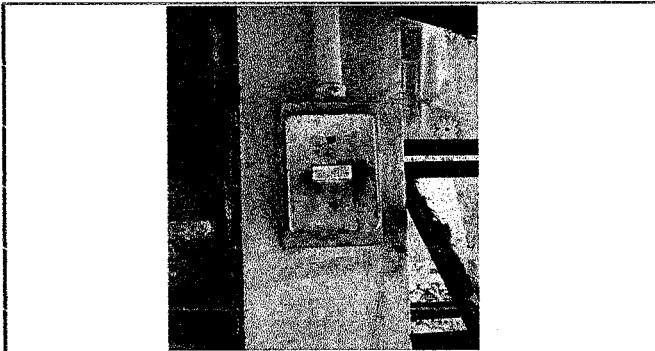
Foto 9: Sustitución de interruptores simples, en su totalidad quebrados, desgastados y manchados.

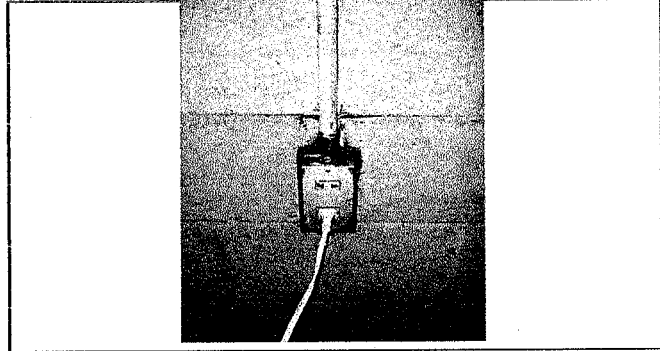
Foto 10: Sustitución de tomacorrientes dobles en su totalidad, están dañados y oxidados.

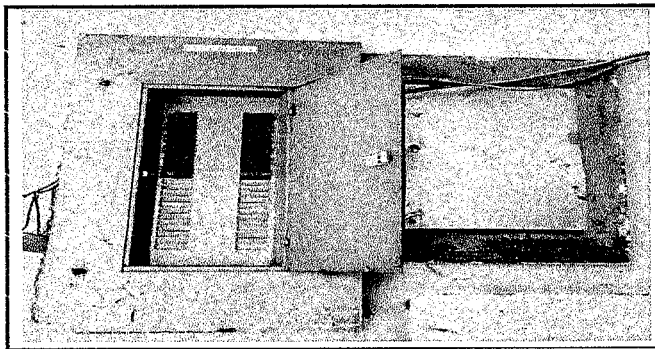
Foto 11: Sustitución de flipones, en su totalidad ya que están descontinuados y deteriorados.

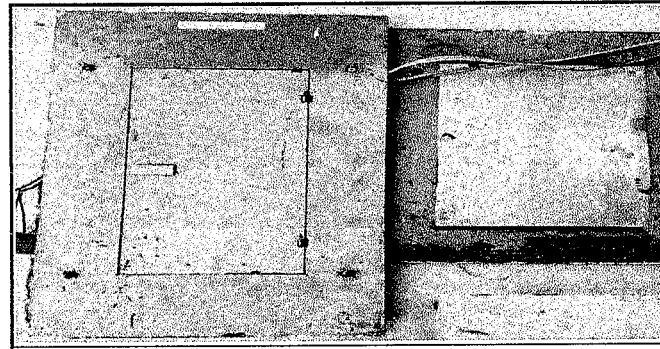
Foto 12: Sustitución de tablero de flipones en su totalidad, por uno moderno ya que está oxidado y en mal estado.

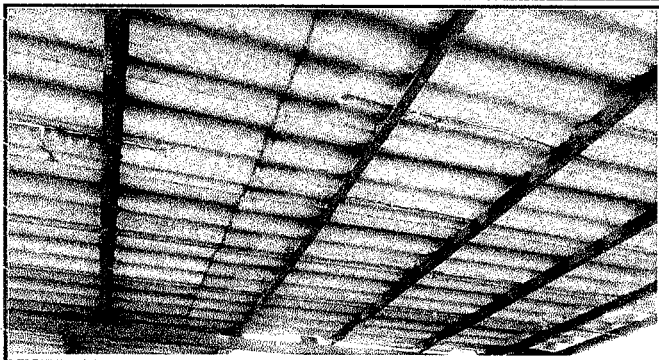
Foto1: Sustitución de láminas, ya que todas estan grietadas y rotas.

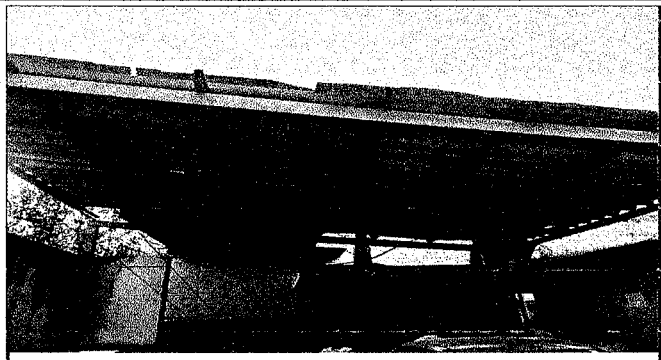
Foto 2: Mantenimiento a estructura de soporte de metal, ya estan oxidadas, desgastadas.

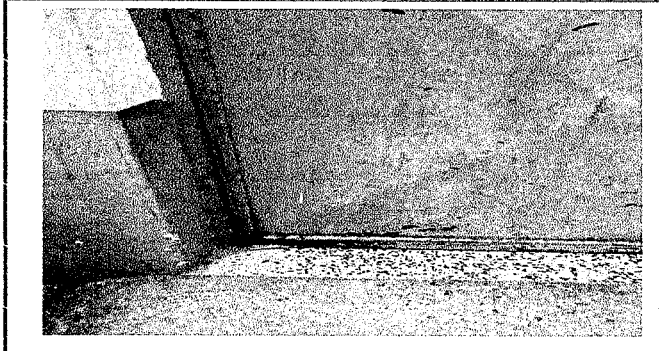
Foto 3: Mantenimiento a estructura de puerta metalica, lijado, cepillado, aplicacion de pintura y soldadura.

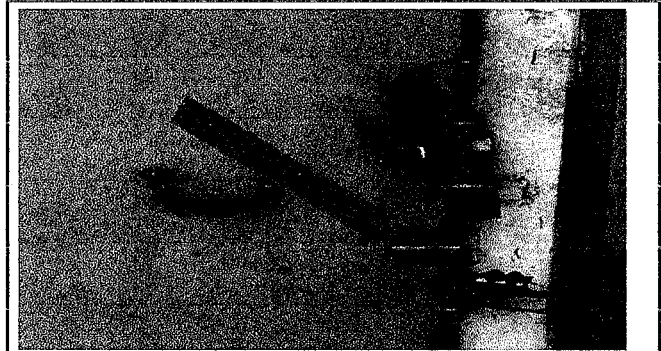
Foto 4: Sustitución de chapa a portón ya que carece de ella y esta todo oxidado.

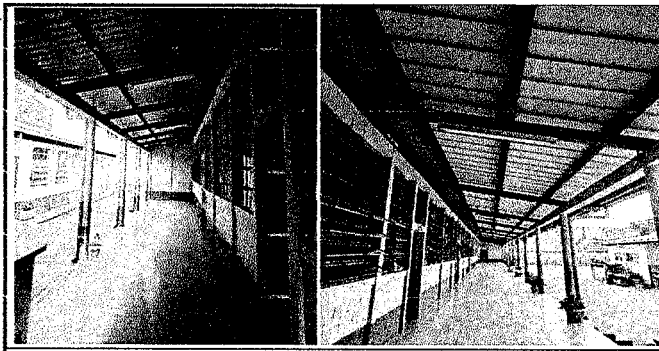
Foto 5: Pintura de muro exteriores e interiores ya que se esta descarapelando, pintura desgastada y manchadas igual columnas.

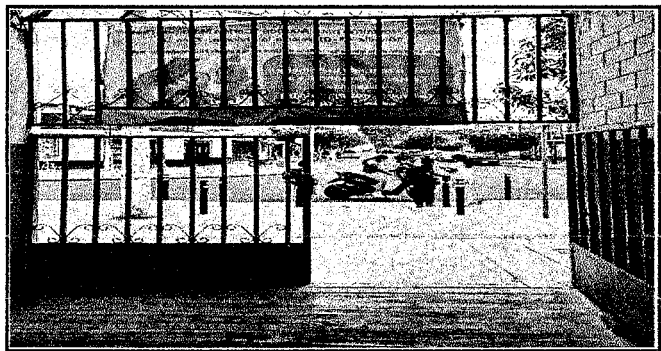
Foto 6: Sustitución de barandas de metal, ya que estan oxidadas, descarriladas una de ellas y la de arriba no permite ingrasar picop o camión cuando se lleva producto ya que esta fija.
