# REGISTRO FOTOGRÁFICO PROGRAMA DE MANTENIMIENTO DE EDIFICIOS ESCOLARES PÚBLICOS

PRA-FOR-123  
Versión 1

DEPARTAMENTO:	GUATEMALA	MUNICIPIO:	GUATEMALA
NOMBRE DEL ESTABLECIMIENTO:	INSTITUTO NACIONAL DE FORMACIÓN TÉCNICA	DIRECCIÓN DEL ESTABLECIMIENTO:	28 AVENIDA "A" 33-50 ZONA 5
CÓDIGO DEL ESTABLECIMIENTO:	00-05-0031-46	FECHA:	17/09/2024

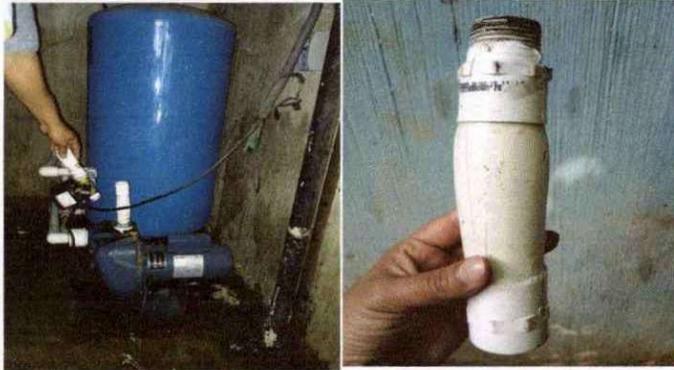
Foto 1: SUSTITUCIÓN DE TUBERÍA DE BOMBA. INCLUYE, CONEXIÓN HIDRÁULICA, ELÉCTRICA MATERIALES Y ACCESORIOS NECESARIOS, ACCESORIOS DE PVC Y TUBERÍA

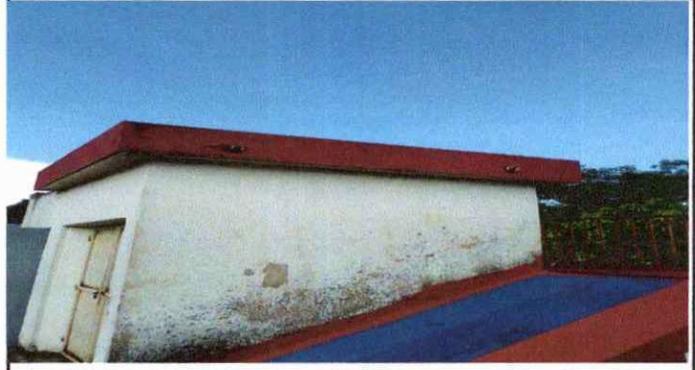
Foto 2: INSTALACIÓN DE 1 DEPÓSITO DE AGUA DE 1100 LITROS MARCA ROTOPLAS.

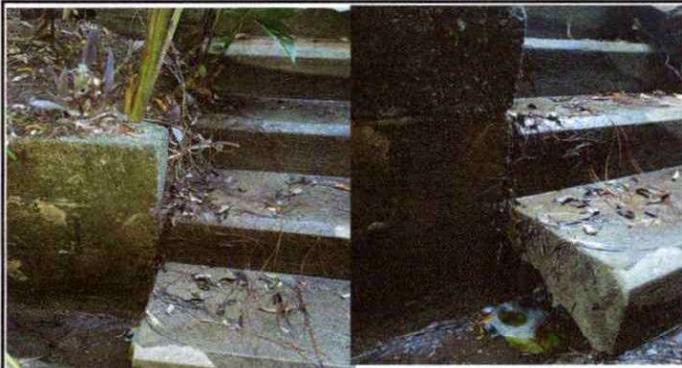
Foto 3: SUSTITUCIÓN DE TUBERÍA POR FUGA DE AGUA EN GRADAS EN JARDINERA COMPARTIDO CON LA JORNADA MATUTINA.

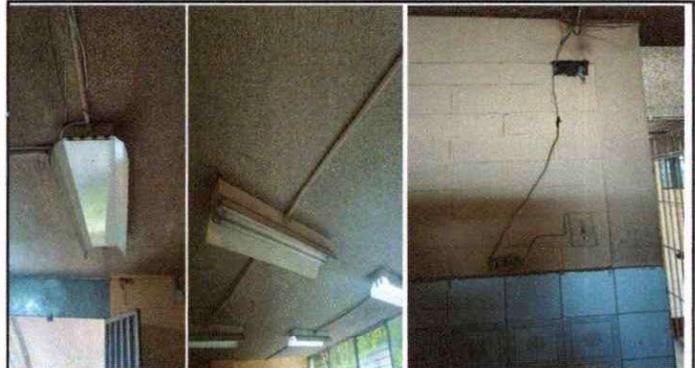
Foto 4: REPARACIÓN DE SISTEMA ELÉCTRICO INSTALACION DE 10 FLIPONES EN TABLEROS + SUSITUCION DE CABLE DE DIFERENTES CALIBRES, EN AREA DE TALLERES.

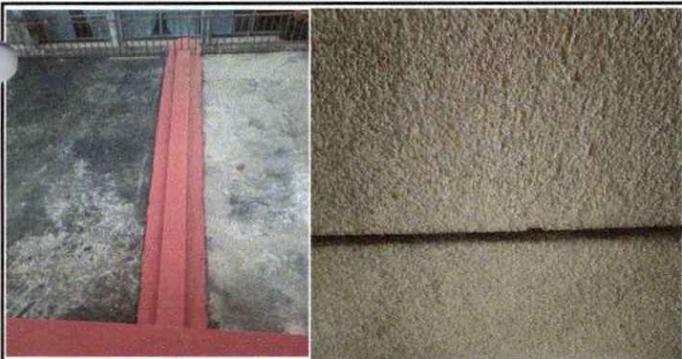
Foto 5: REPARACION DE JUNTA SISMICA, EN MODULO DE SALONES DE DOS EDIFICIOS COMPARTIDO CON JORNADA MATUTINA

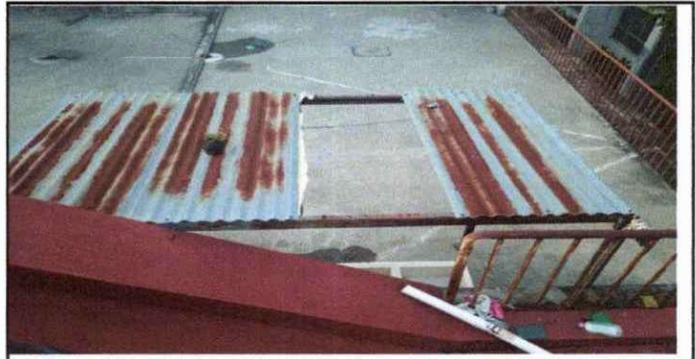
Foto 6: DESMONTAJE DE 3 LAMINAS EN MAL ESTADO Y CAMBIARLAS POR 4 NUEVAS DE 12 PIES

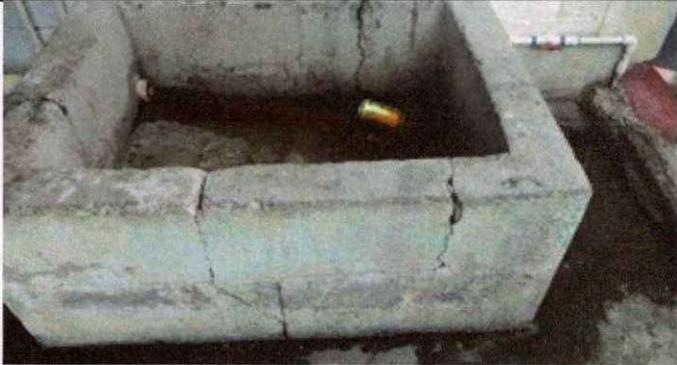
Foto 7: SUSTITUCIÓN DE PILETA DE PISO UBICADA FRENTE A LOS TALLERES DE COCINA POR UNA PILA PLÁSTICA DE UN LAVADERO TALISHE.

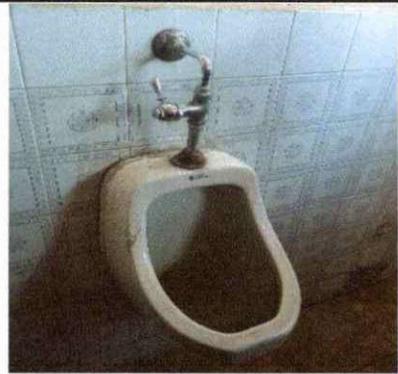
Foto 8 SUSTITUCION DE MINGITORIOS EXISTENTES EN MAL ESTADO POR NUEVOS

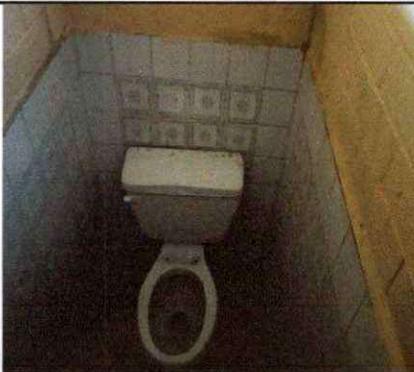
Foto 9: SUSTITUCIÓN DE 8 INODOROS EN MAL ESTADO POR INODOROS NUEVOS

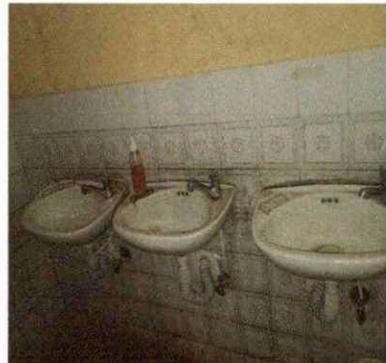
Foto 10: SUSTITUCIÓN DE 10 LAVAMANOS, 10 SIFONES VÁLVULA DE LAVAMANOS, CONTRA LLAVES DE MEDIA A LA PARED, CAMBIO DE LLAVE DE LAVA MANOS, EXISTENTES.

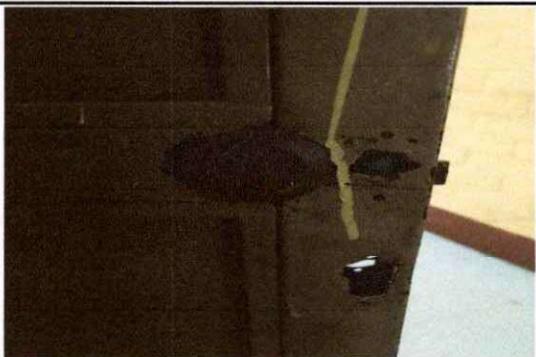
Foto 11: PUERTAS DE METAL SUSTITUCIÓN DE CHAPAS EN 5 PUERTAS.

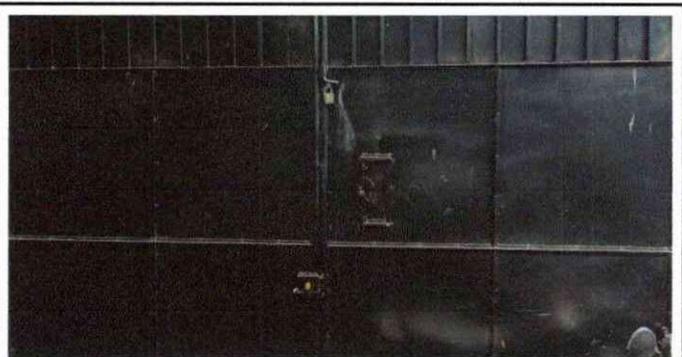
Foto 12: SUSTITUCIÓN DE CHAPA EN 1 PORTÓN DE INGRESO DE LA JORNADA VESPERTINA
