**REGISTRO FOTOGRÁFICO  
PROGRAMA DE MANTENIMIENTO DE EDIFICIOS ESCOLARES PÚBLICOS**

Ministerio de Educación  
G U A T E M A L A

DEPARTAMENTO:	GUATEMALA	MUNICIPIO:	GUATEMALA
NOMBRE DEL ESTABLECIMIENTO:	INSTITUTO NACIONAL DE FORMACIÓN TÉCNICA	DIRECCIÓN DEL ESTABLECIMIENTO:	28 AVENIDA "A" 33-50 ZONA 5
CÓDIGO DEL ESTABLECIMIENTO:	00-05-0031-46	FECHA:	17/09/2024

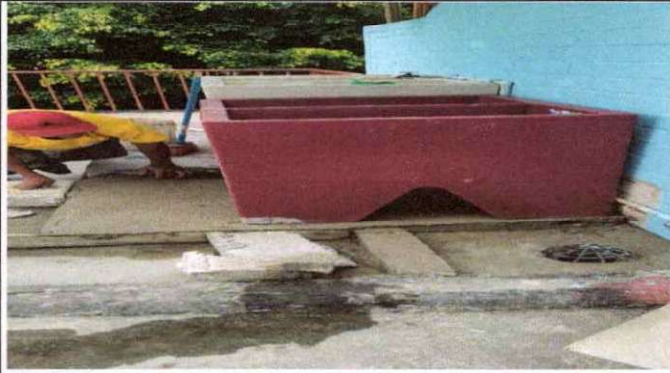
Foto 7: SUSTITUCIÓN DE PILETA DE PISO UBICADA FRENTE A LOS TALLERES DE COCINA POR UNA PILA PLÁSTICA DE UN LAVADERO TALISHE

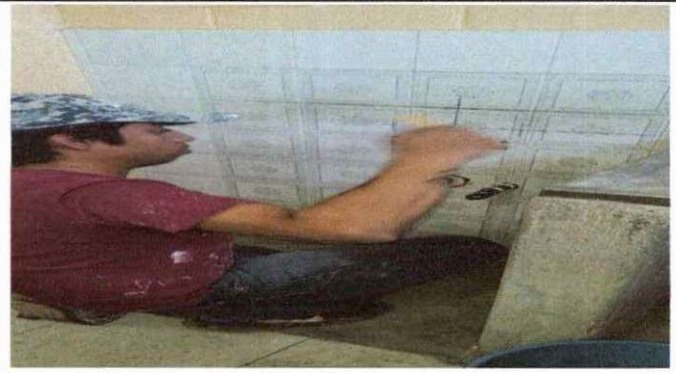
Foto 8 SUSTITUCION DE MINGITORIOS EXISTENTES EN MAL ESTADO POR NUEVOS

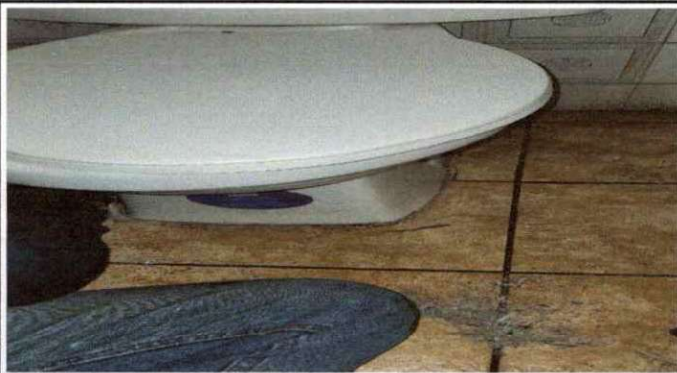
Foto 9: SUSTITUCIÓN DE 8 INODOROS EN MAL ESTADO POR INODOROS NUEVOS.

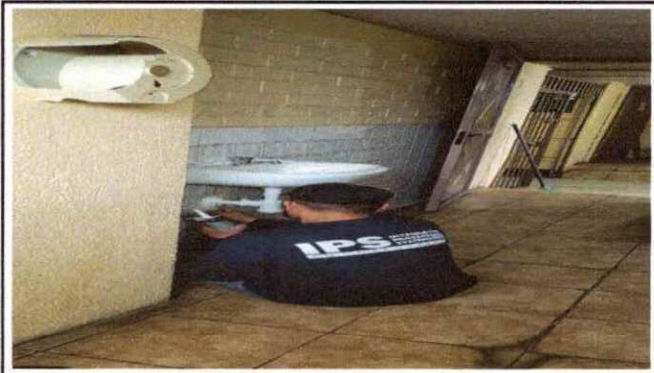
Foto 10: SUSTITUCIÓN DE 10 LAVAMANOS, 10 SIFONES VÁLVULA DE LAVAMANOS, CONTRA LLAVES DE MEDIA A LA PARED, CAMBIO DE LLAVE DE LAVA MANOS, EXISTENTES.

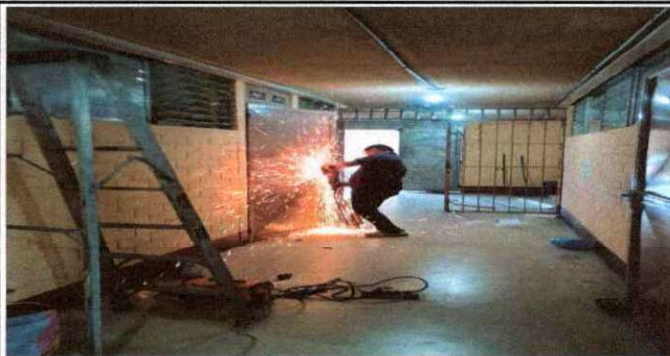
Foto 11: PUERTAS DE METAL SUSTITUCIÓN DE CHAPAS EN 5 PUERTAS.

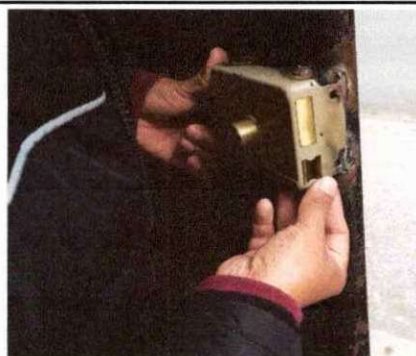
Foto 12: SUSTITUCIÓN DE CHAPA EN 1 PORTÓN DE INGRESO DE LA JORNADA VESPERTINA

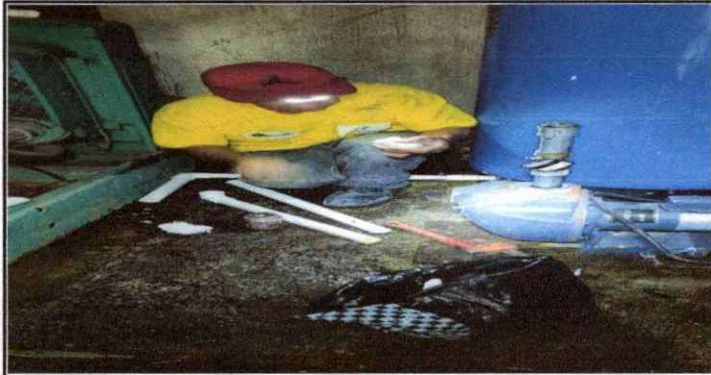
Foto1: SUSTITUCIÓN DE TUBERÍA DE BOMBA. INCLUYE, CONEXIÓN HIDRÁULICA, ELÉCTRICA MATERIALES Y ACCESORIOS NECESARIOS, ACCESORIOS DE PVC Y TUBERÍA

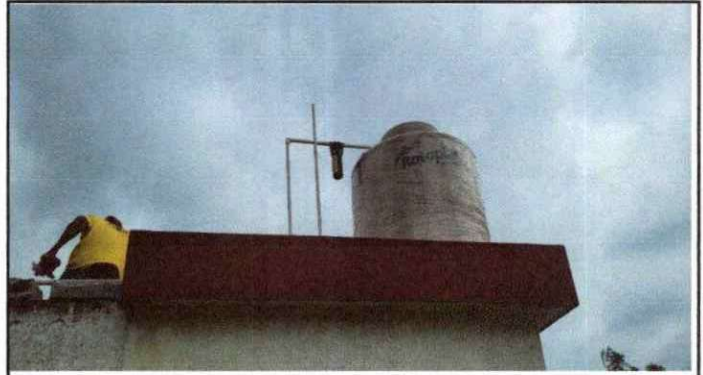
Foto 2: INSTALACIÓN DE 1 DEPÓSITO DE AGUA DE 1100 LITROS MARCA ROTOPLAS.

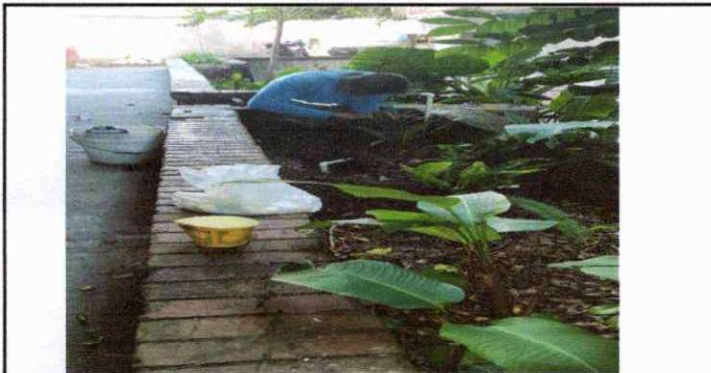
Foto 3: SUSTITUCIÓN DE TUBERÍA POR FUGA DE AGUA EN GRADAS EN JARDINERA COMPARTIDO CON LA JORNADA MATUTINA.

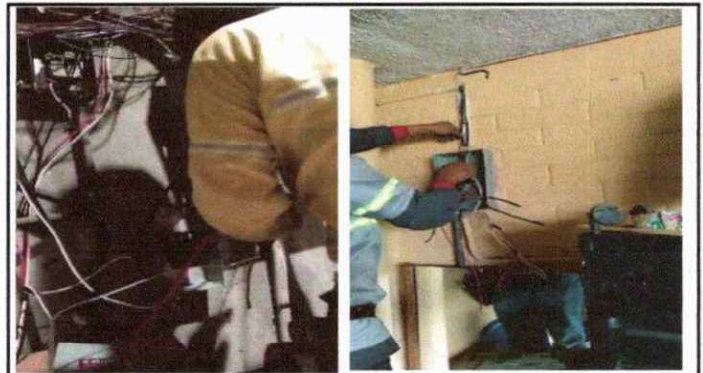
Foto 4: REPARACIÓN DE SISTEMA ELÉCTRICO INSTALACION DE 10 FLIPONES EN TABLEROS + SUSITUCION DE CABLE DE DIFERENTES CALIBRES, EN AREA DE TALLERES.

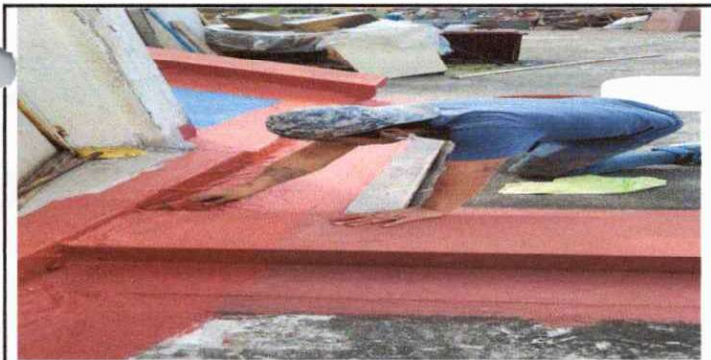
Foto 5: REPARACION DE JUNTA SISMICA, EN MODULO DE SALONES DE DOS EDIFICIOS COMPARTIDO CON JORNADA MATUTINA.

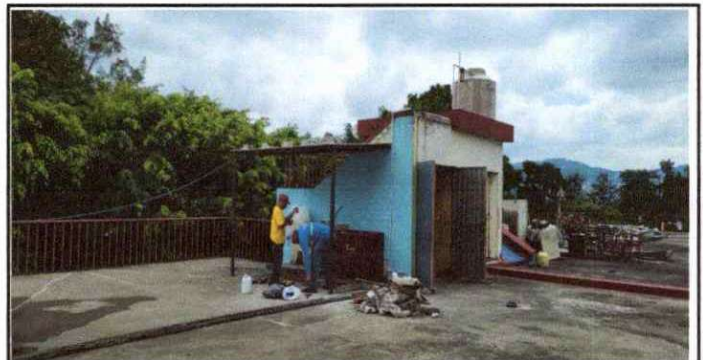
Foto 6: DESMONTAJE DE 3 LAMINAS EN MAL ESTADO Y CAMBIARLAS POR 4 NUEVAS DE 12 PIES.
