**REGISTRO FOTOGRÁFICO
PROGRAMA DE MANTENIMIENTO DE EDIFICIOS ESCOLARES PÚBLICOS**

PRA-FOR-123
Versión 1

Ministerio de Educación
Guatemala

DEPARTAMENTO:	GUATEMALA	MUNICIPIO:	GUATEMALA
NOMBRE DEL ESTABLECIMIENTO:	INSTITUTO NACIONAL DE FORMACIÓN TÉCNICA	DIRECCIÓN DEL ESTABLECIMIENTO:	28 AVENIDA "A" 33-50 ZONA 5
CÓDIGO DEL ESTABLECIMIENTO:	00-05-0031-46	FECHA:	15/11/2024

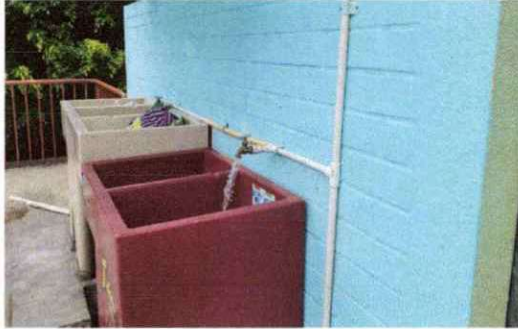
Foto 7: SUSTITUCIÓN DE PILETA DE PISO UBICADA FRENTE A LOS TALLERES DE COCINA POR UNA PILA PLÁSTICA DE UN LAVADERO TALISHE.

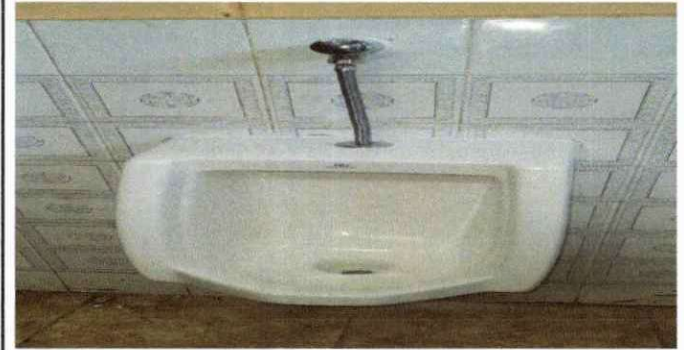
Foto 8: SUSTITUCIÓN DE MINGITORIOS EXISTENTES EN MAL ESTADO POR NUEVOS

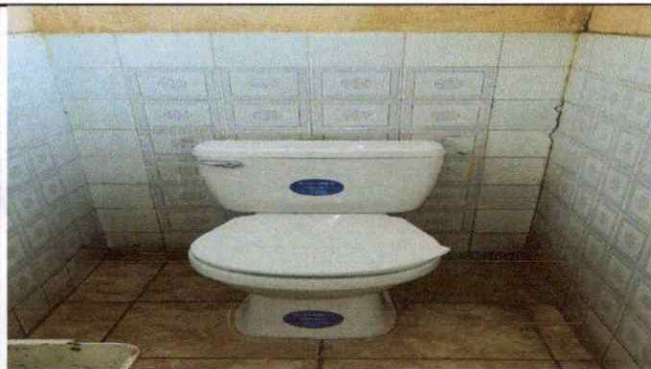
Foto 9: SUSTITUCIÓN DE 8 INODOROS EN MAL ESTADO POR INODOROS NUEVOS

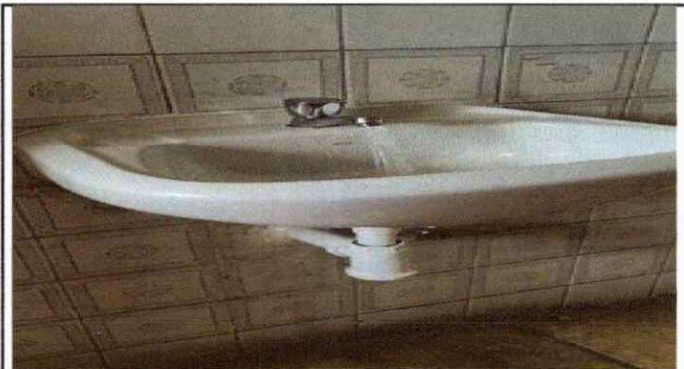
Foto 10: SUSTITUCIÓN DE 10 LAVAMANOS, 10 SIFONES VÁLVULA DE LAVAMANOS, CONTRA LLAVES DE MEDIA A LA PARED, CAMBIO DE LLAVE DE LAVA MANOS, EXISTENTES.

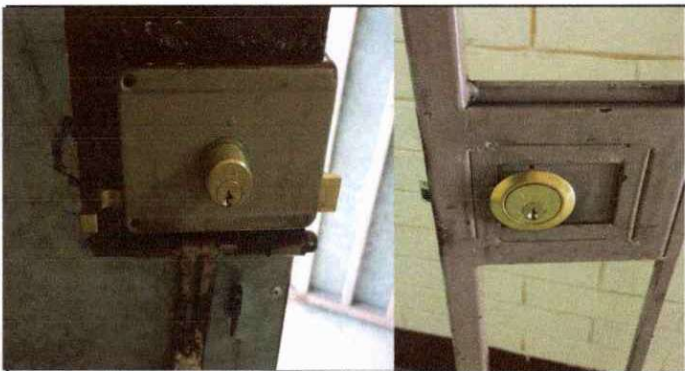
Foto 11: PUERTAS DE METAL SUSTITUCIÓN DE CHAPAS EN 5 PUERTAS.

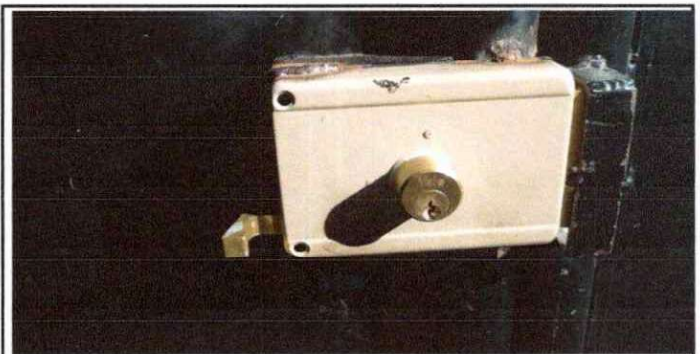
Foto 12: SUSTITUCIÓN DE CHAPA EN 1 PORTÓN DE INGRESO DE LA JORNADA VESPERTINA

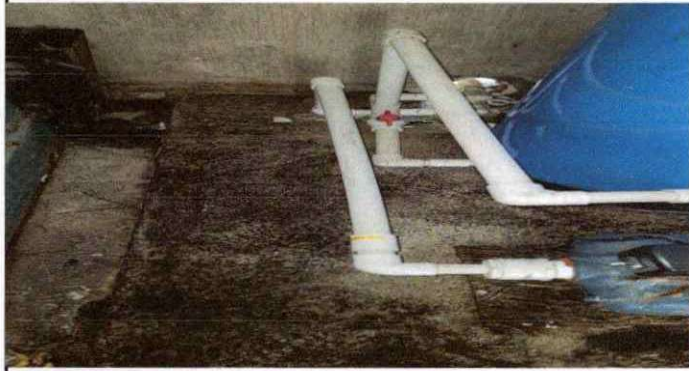
Foto1: SUSTITUCIÓN DE TUBERÍA DE BOMBA. INCLUYE, CONEXIÓN HIDRÁULICA, ELÉCTRICA MATERIALES Y ACCESORIOS NECESARIOS, ACCESORIOS DE PVC Y TUBERÍA

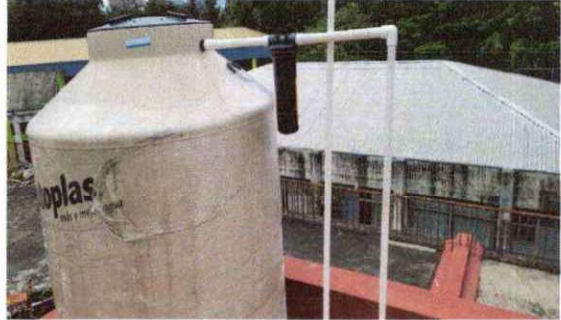
Foto 2: INSTALACIÓN DE 1 DEPÓSITO DE AGUA DE 1100 LITROS MARCA ROTOPLAS.

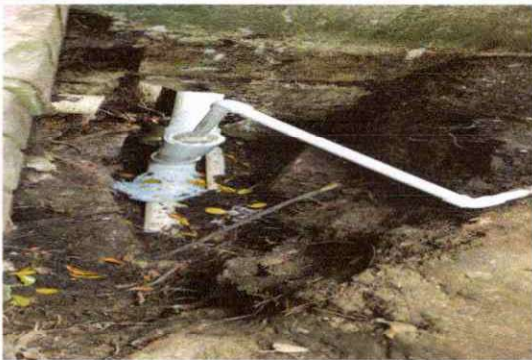
Foto 3: SUSTITUCIÓN DE TUBERÍA POR FUGA DE AGUA EN GRADAS EN JARDINERA COMPARTIDO CON LA JORNADA MATUTINA.

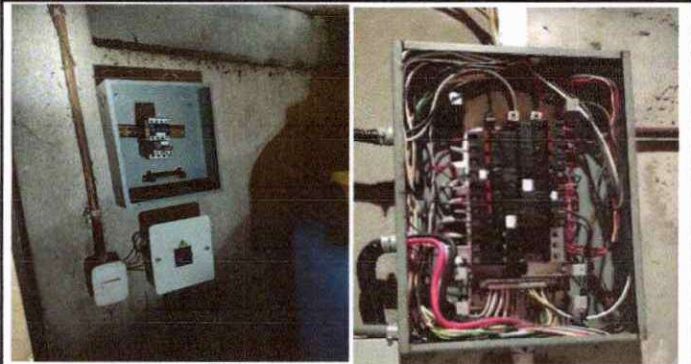
Foto 4: REPARACIÓN DE SISTEMA ELÉCTRICO INSTALACION DE 10 FLIPONES EN TABLEROS + SUSTUCION DE CABLE DE DIFERENTES CALIBRES, EN AREA DE TALLERES.

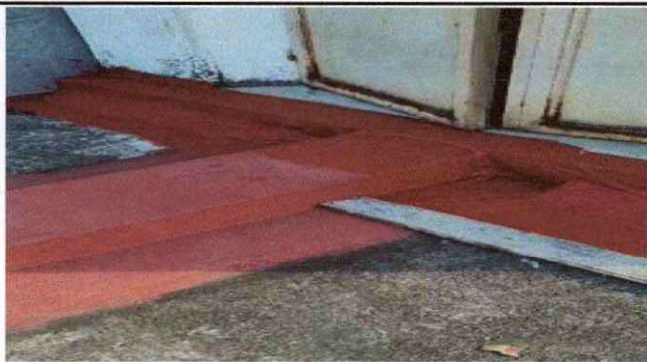
Foto 5: REPARACION DE JUNTA SISMICA, EN MODULO DE SALONES DE DOS EDIFICIOS COMPARTIDO CON JORNADA MATUTINA

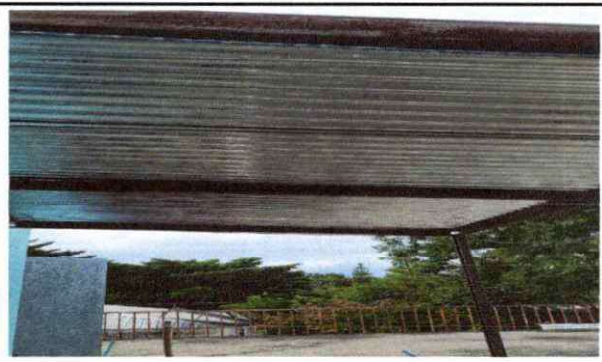
Foto 6: DESMONTAJE DE 3 LAMINAS EN MAL ESTADO Y CAMBIARLAS POR 4 NUEVAS DE 12 PIES
