Ministerio de Educación
Guatemala

REGISTRO FOTOGRÁFICO PROGRAMA DE MANTENIMIENTO DE EDIFICIOS ESCOLARES PÚBLICOS

DEPARTAMENTO:	Guatemala	MUNICIPIO:	Guatemala
NOMBRE DEL ESTABLECIMIENTO:	EOP No. 23 Alicia Aguilar Castro	DIRECCIÓN DEL ESTABLECIMIENTO:	33 avenida 27-10 colonia Santa Ana zona 5
CÓDIGO DEL ESTABLECIMIENTO:	00-05-0382-42	FECHA:	21 de marzo de 2024

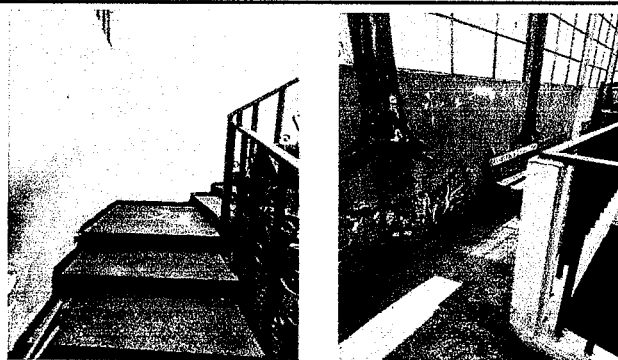
Foto 9: Instalación de puertas de rejas para bloquear acceso a gradas de segundo y tercer nivel

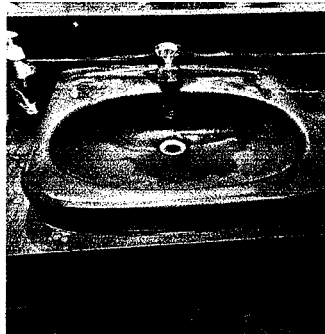
Foto 10: cambio de accesorios de inodoros y lavamanos

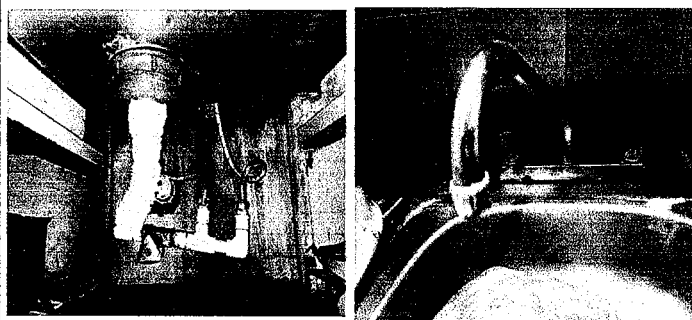
Foto 11: Reparación de lavatrastos y sustitución de accesorios y mezcladora

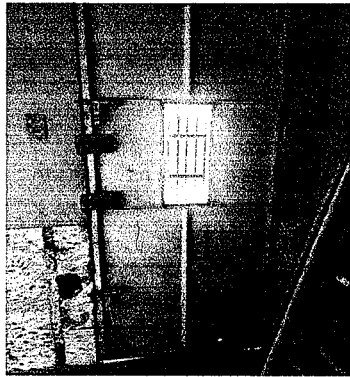
Foto 1: Puerta de ingreso de metal, mantenimiento a estructura y sustitución de chapas

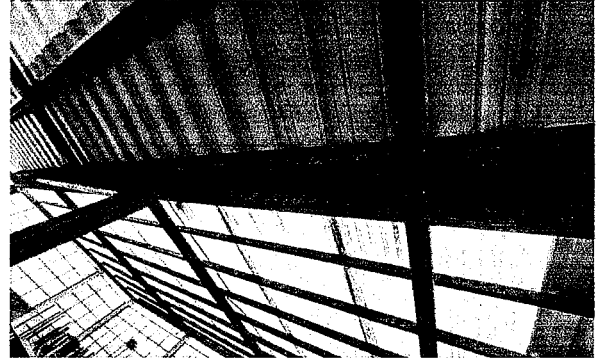
Foto 2: Sustitución de canal de metal en techo del tercer nivel

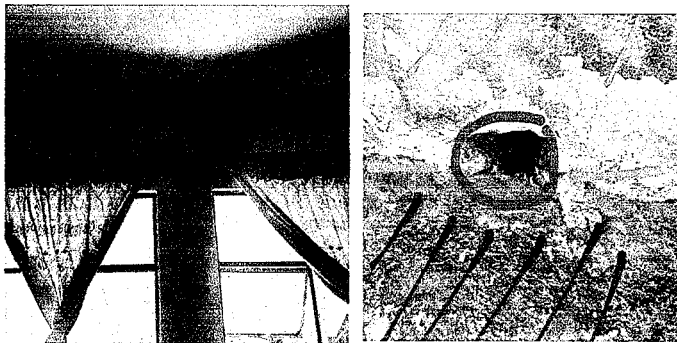
Foto 3: Reparación de bajada de agua pluvial y tubo pvc

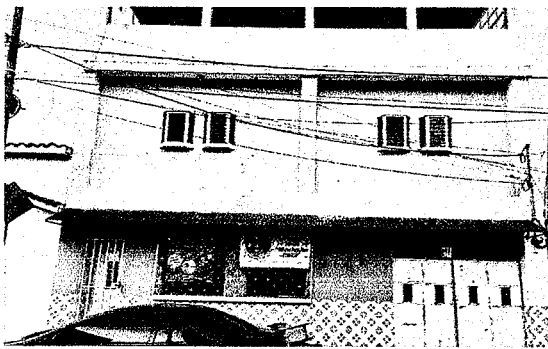
Foto 5: Reparación de frente, cernido, aplicación de sica Zero salitre y monotop. Pintura de exterior con pintura de revestimiento acrílico

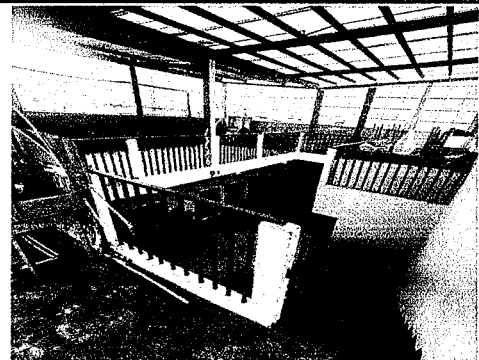
Foto 6: Colocación de baranda de metal de seguridad en patio de tercer nivel
