SITUACIÓN DEFICIENCIAS DETERMINADAS PREVIO DURANTE POSTERIOR

DEPARTAMENTO:	Guatemala	MUNICIPIO:	Guatemala
NOMBRE DEL ESTABLECIMIENTO:	EOUV.Nº. 18 José Antonio Liendo y Goicoechea	DIRECCIÓN DEL ESTABLECIMIENTO:	24 Avenida 25-51 zona 5 la palmita
CÓDIGO DEL ESTABLECIMIENTO:	00-05-0408-43	FECHA:	4 DE NOVIEMBRE DE 2024

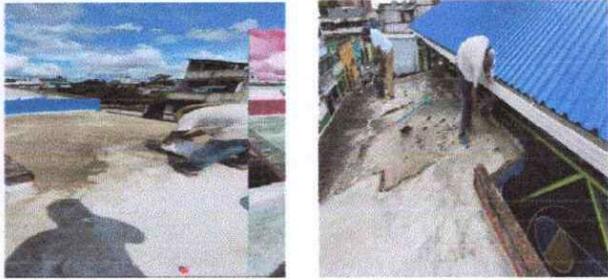
Foto1: Remoción de mezcón existente, limpieza y elaboración de pañuelos de mezcón nuevos, impermeabilización de área

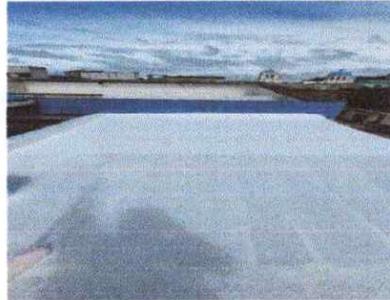
Foto , impermeabilización de área

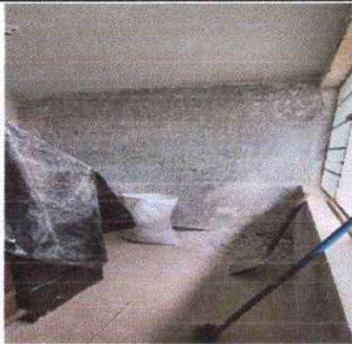
Foto 3:Sustitucion de repello de todas las paredes y cielo de la oficina de supervision

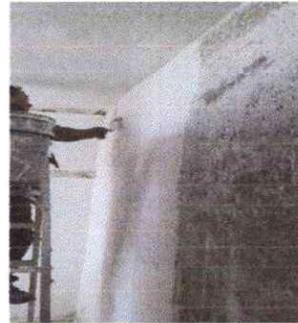
Foto 4:Sustitucion de repello de todas las paredes y cielo de la oficina de supervision

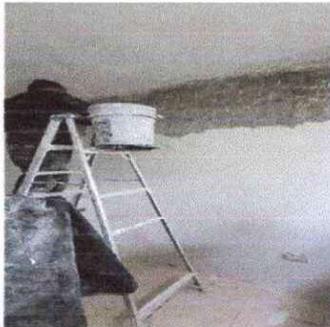
Foto 5: Sustitucion de repello de todas las paredes y cielo de la oficina de supervision

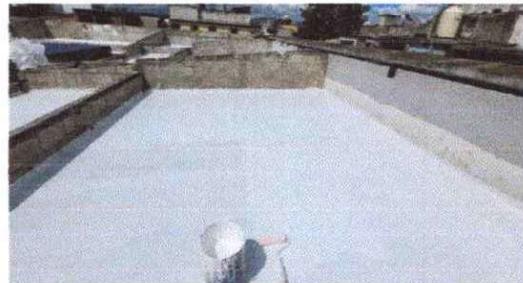
Foto 6: Limpieza y aplicación de impermeabilizante a losa de aulas de escuela 338 metros cuadrados

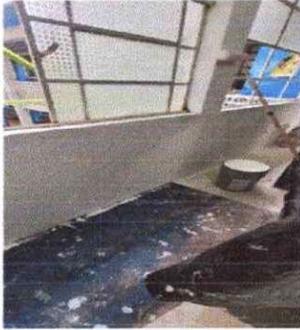
Foto7: Aplicación de pintura

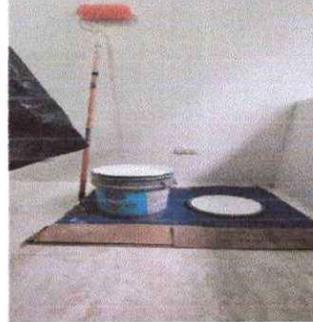
Foto 8: Aplicación de pintura general de oficina de supervision

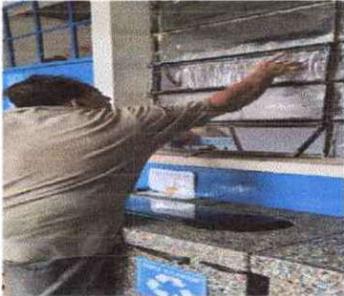
Foto 9: Sustitucion de vidrios de escuela que estan quebrados

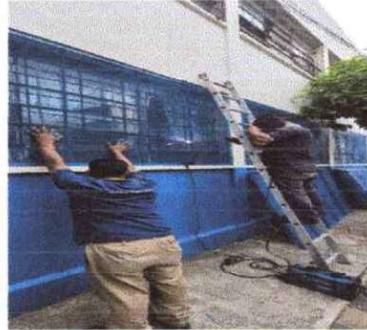
Foto 10: Se estan cambiando las de malla de las ventanas exteriores de la escuela

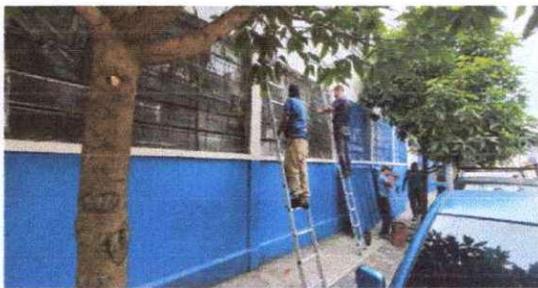
Foto 11: Sustitucion de malla de las ventanas exteriores de la escuela

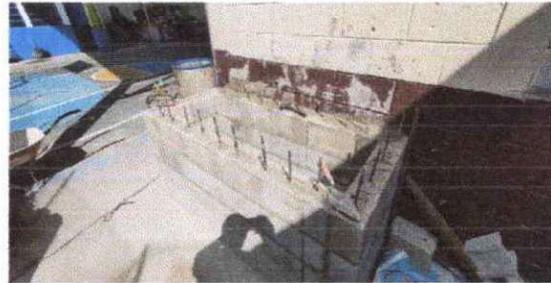
Foto 12: Fabricación de la pila.

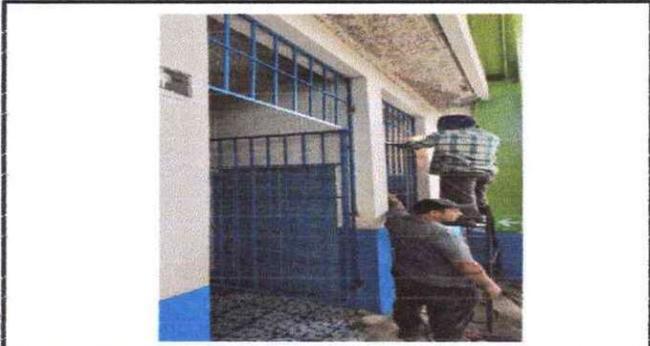
Foto 13: Instalación de rejas en sanitarios

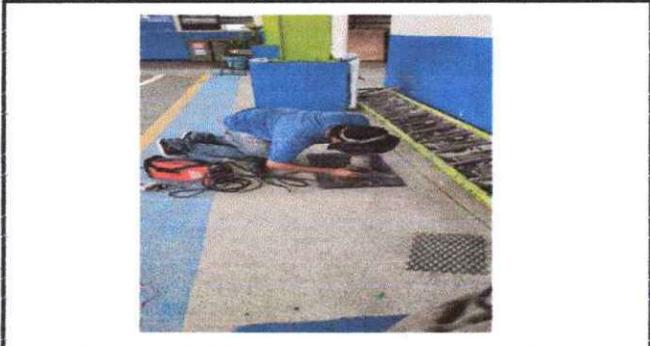
Foto 14: Acondicionamiento de reposaderas de escuela se les colocará malla para evitar que los niños depositen basura y que los ratones sigan saliendo de las reposadera.

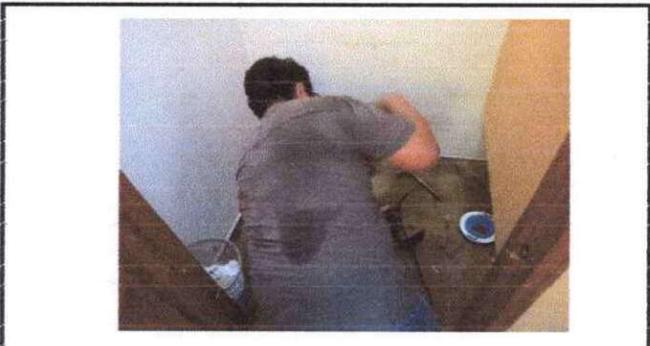
Foto 15: Instalación de inodoros en la jornada vespertina

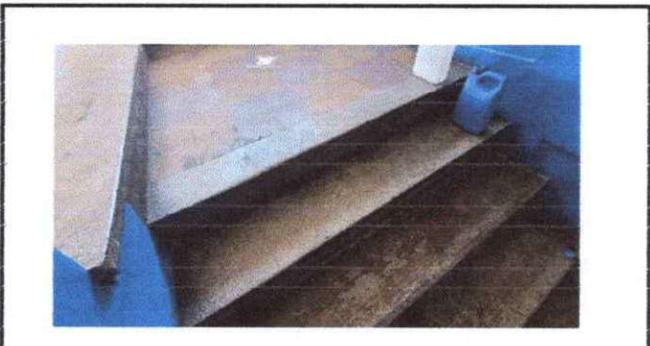
Foto 16: Colocando alfombra de trafico pesado existente de gradas de escuela

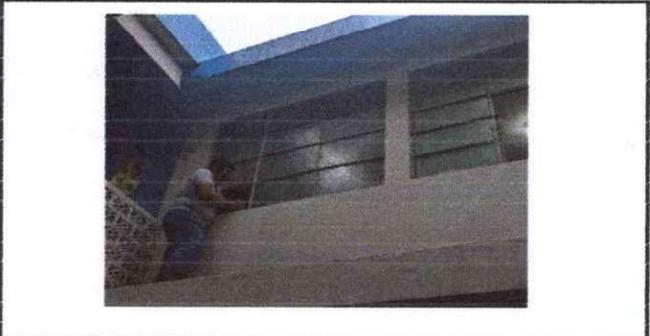
Foto 17: Modificando las ventanas del segundo nivel

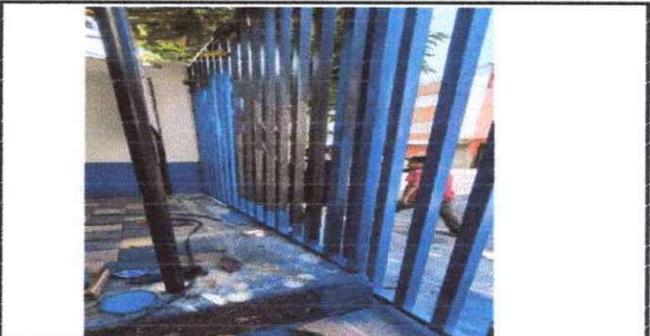
Foto 18: Se está instalando la reja de la entrada principal.

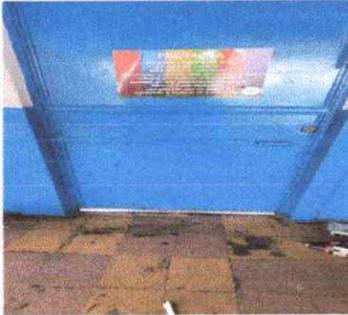
Foto .Guarda polovos en las puertas para evitar que eantren roedores en los salón de clases y eb cocina

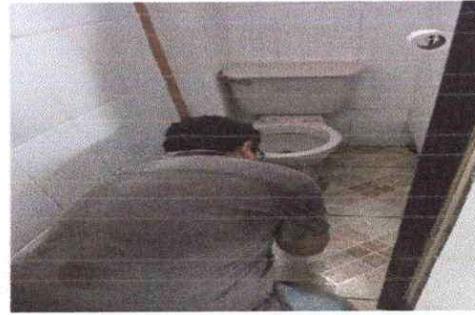
Foto se esta desinstallando el inodoro en el primer nivel de maestros j. m

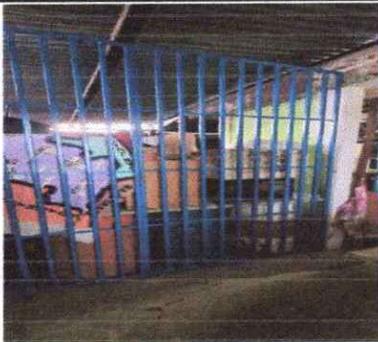
Foto 19: Instalación de reja en la bodega del segundo nivel para separar la cocina de la j.v con la bodega de la j.m

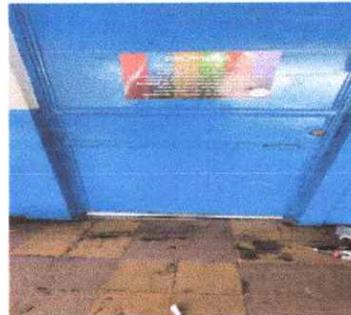
Foto 20: .Guarda polvos instalando en las clases.

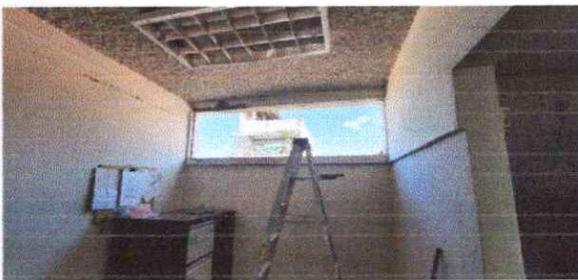
Foto 21 colocación de la venta de pvc.

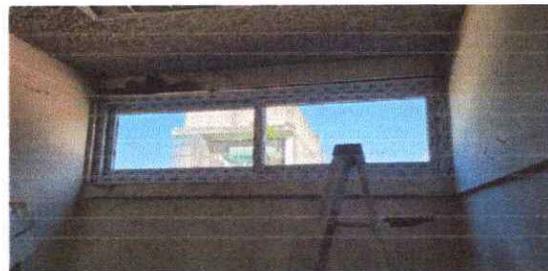
Foto 22. colocando la ventana de pvc
