HOJA 3/4

REGISTRO FOTOGRÁFICO			
DEPARTAMENTO:	GUATEMALA <i>Ciudad Capital</i>	MUNICIPIO:	GUATEMALA <i>zona 5</i>
NOMBRE DEL ESTABLECIMIENTO:	EOUN NO.88 ROMULO GALLEGOS	DIRECCIÓN DEL ESTABLECIMIENTO:	43 AVE. 10-19 COLONIA FERROCARRILERO
CÓDIGO DEL ESTABLECIMIENTO:	00-05-0421-43	FECHA DE LA INSPECCIÓN:	26/03/2024

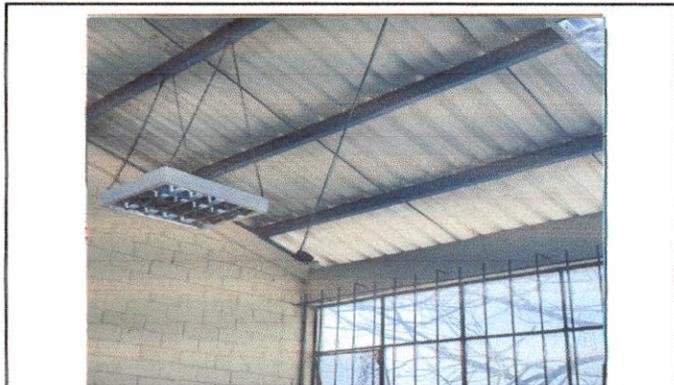
Foto 3: En la parte superior se colocaran ventanas tipo PVC para cerrar los 30 cms aproximadamente existentes

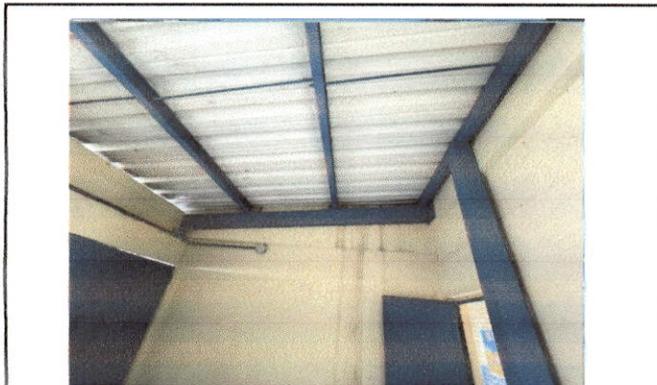
Foto 4: agua se filtra a los costados, es necesario colocar flashing

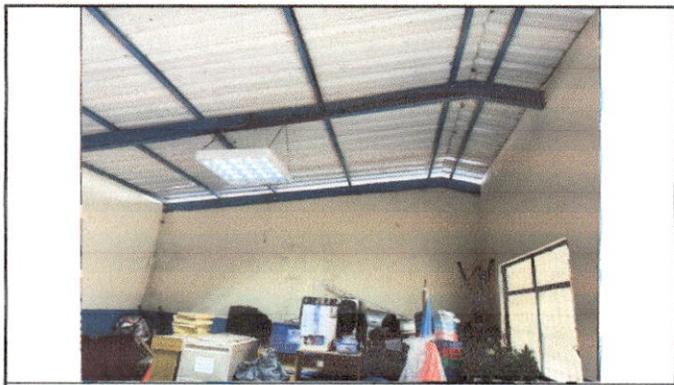
Foto 5: Es necesario colocar estructura metalica para sellar espacios

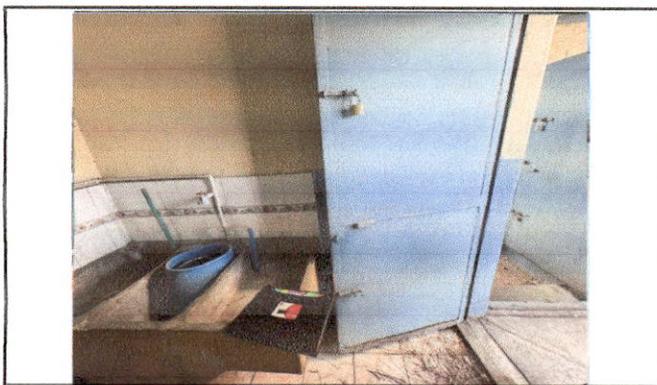
Foto 6: Es necesario dar mantenimiento a puertas

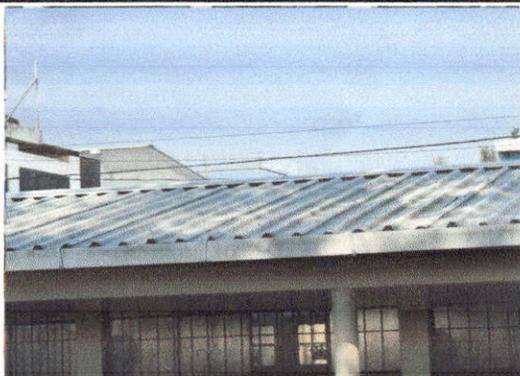
Foto 7: Es necesario colocar silicone en los tornillos por filtraciones

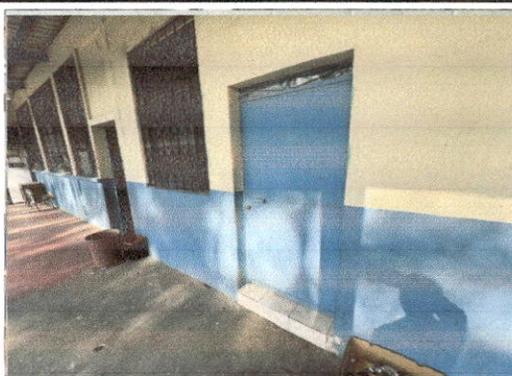
Foto 8: Puertas es necesario dar mantenimiento

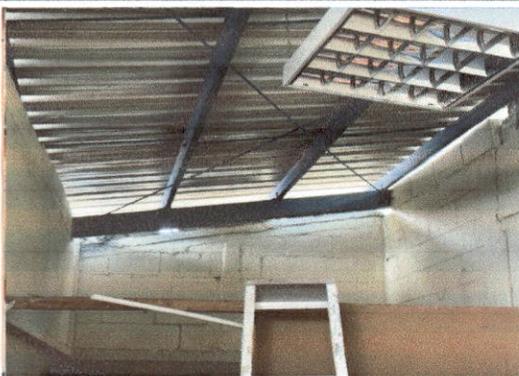
Foto 9: Se debe sellar espacio con estructura metalica

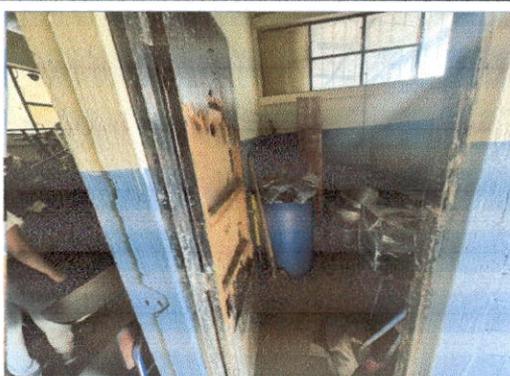
Foto 10: es necesario sustituir puerta dañada

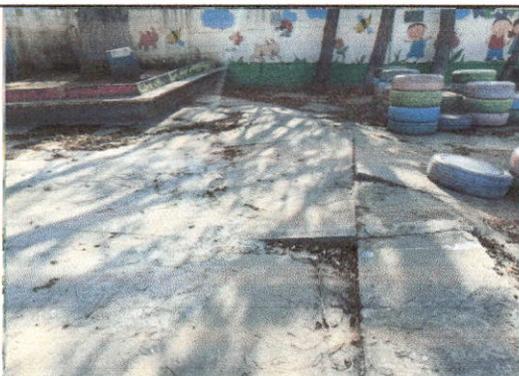
Foto 11: Es necesario sustituir piso de concreto

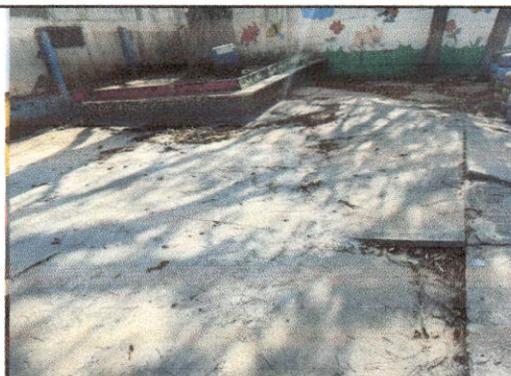
Foto 12: Es necesario sustituir piso de concreto
