SITUACIÓN DEFICIENCIAS DETERMINADAS PREVIO DURANTE POSTERIOR

DEPARTAMENTO:	Guatemala	MUNICIPIO:	Guatemala
NOMBRE DEL ESTABLECIMIENTO:	Escuela Oficial Urbana Mixta No 126 Andrés Bello	DIRECCIÓN DEL ESTABLECIMIENTO:	41 avenida y 12 calle B zona 05, Jardines de la Asunción
CÓDIGO DEL ESTABLECIMIENTO:	00-05-0429-43	FECHA:	1 de marzo de 2024.

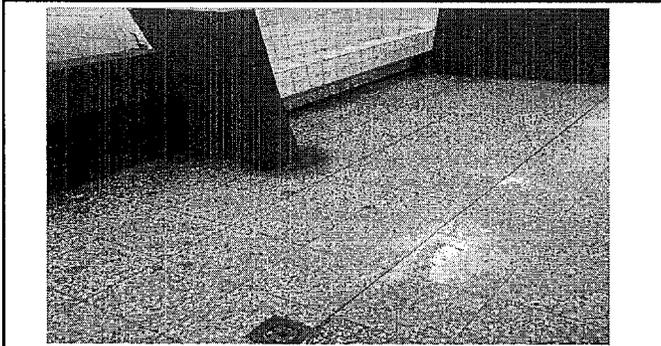
Foto 1: Sustitución de piso servicio sanitario varones, dañado por el orin, filtración del orinal, caída de agua, daño llave de agua de sanitarios

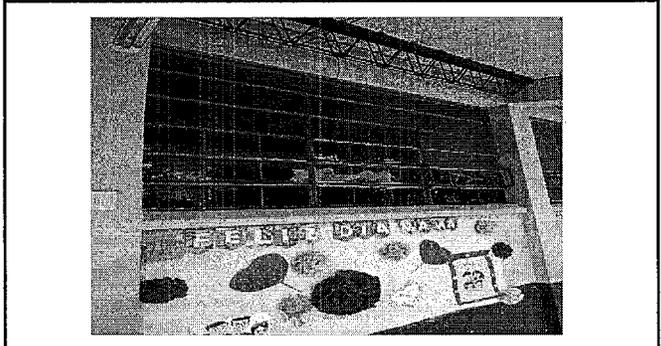
Foto 2: Sustitución de ventana y balcón en oficina de Dirección, marco de ventana quebrado, vidrios no se pueden abrir por el oxido del metal

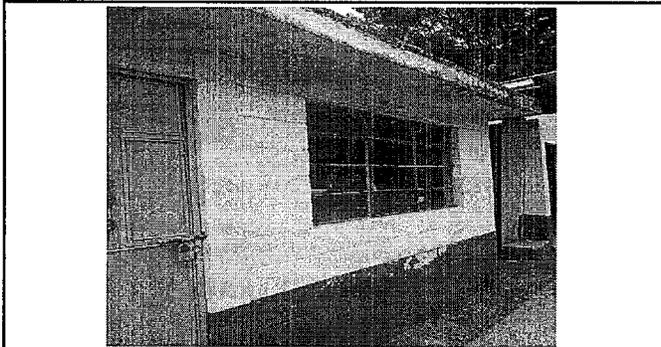
Foto 3: Sustitución de ventana por daño del marco, vidrios no abren, colocación de balcón

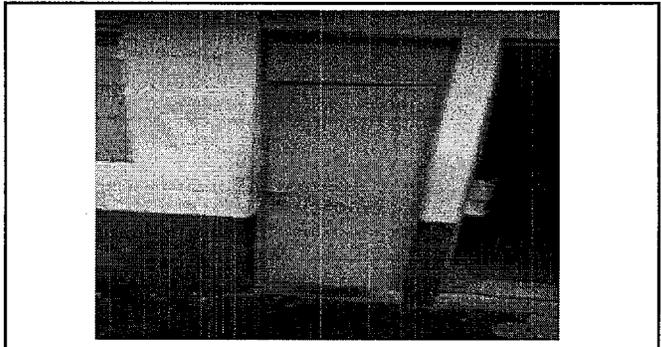
Foto 4: Sustitución de puerta y marco de puerta de cocina, deteriorada del marco, oxidada y carcomida de la parte de abajo, topa en el piso al abrir o cerrar

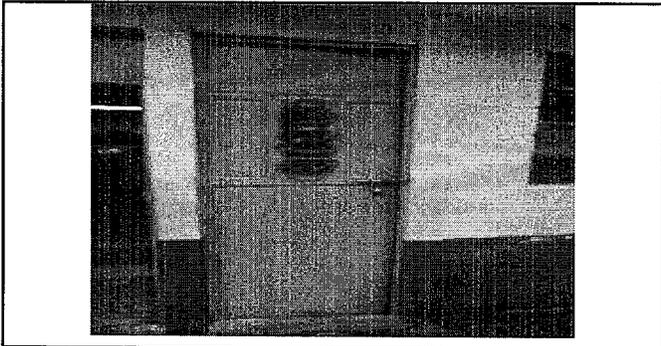
Foto 5: Sustitución de puerta y marco de puerta de bodega, deteriorada del marco, oxidada y carcomida de la parte de abajo, topa en el piso al abrir o cerrar

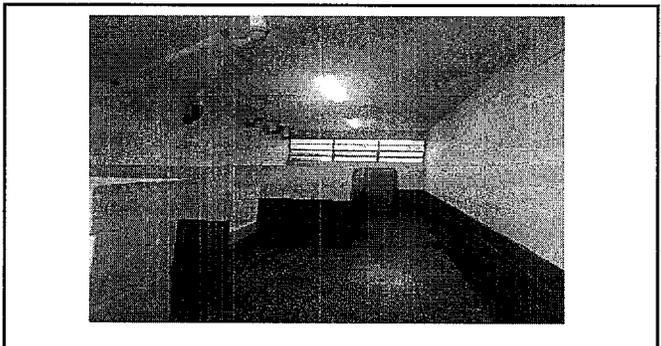
Foto 6: Sustitución de ventana interior del servicio sanitario de varones, marco dañado, vidrios no abren, marco vencido

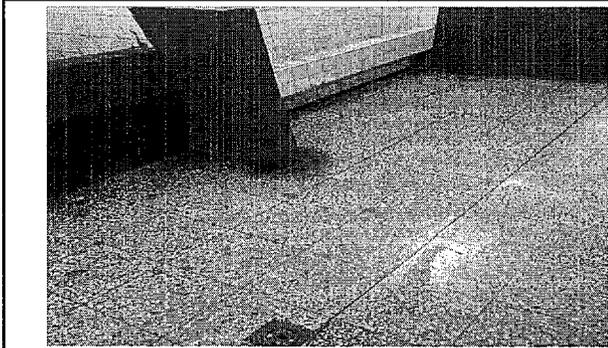
Foto 1: Sustitución de piso servicio sanitario varones, dañado por el orin, filtración del orinal, caída de agua, daño llave de agua de sanitarios

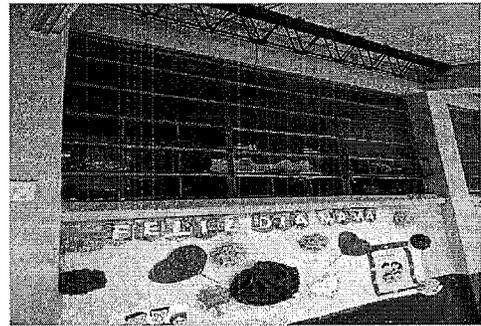
Foto 2: Sustitución de ventana y balcón en oficina de Dirección, marco de ventana quebrado, vidrios no se pueden abrir por el oxido del metal

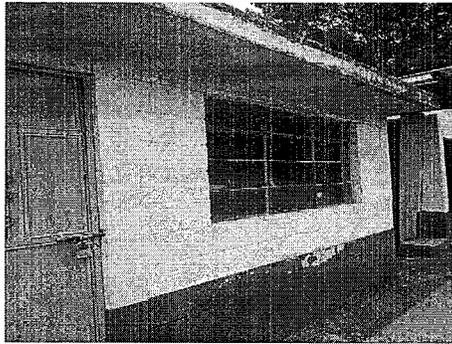
Foto 3: Sustitución de ventana por daño del marco, vidrios no abren, colocación de balcón

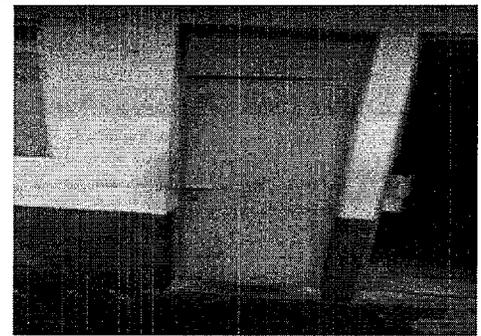
Foto 4: Sustitución de puerta y marco de puerta de cocina, deteriorada del marco, oxidada y carcomida de la parte de abajo, topa en el piso al abrir o cerrar

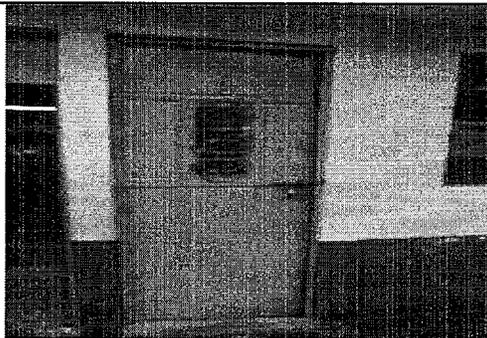
Foto 5: Sustitución de puerta y marco de puerta de bodega, deteriorada del marco, oxidada y carcomida de la parte de abajo, topa en el piso al abrir o cerrar

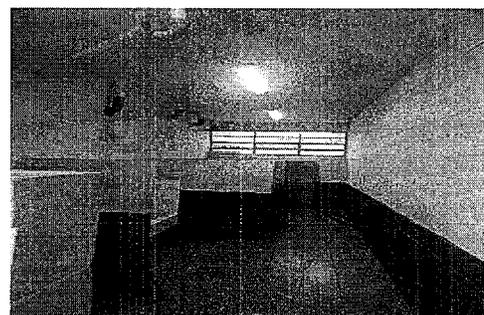
Foto 6: Sustitución de ventana interior del servicio sanitario de varones, marco dañado, vidrios no abren, marco vencido

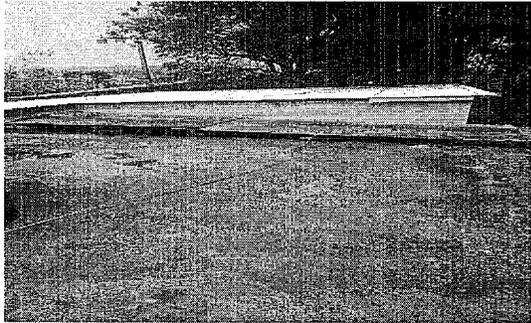
Foto 3: Sustitución de lámina y cargadores, anexo de la cocina, filtración de agua por deterioro de los cargadores y topes de lámina

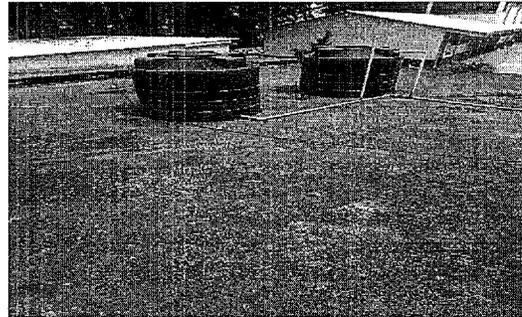
Foto 4: Saneamiento, raspado, impermeabilizar terraza de cocina, filtración de agua, sustituir caídas de agua

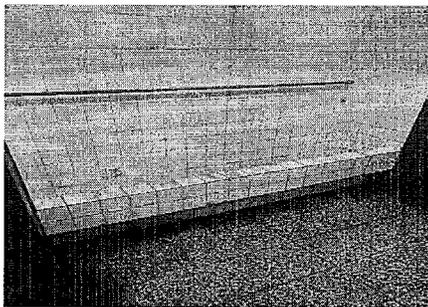
Foto 5: Sustitución de flauta, llave y contrallave, quitar bordillo, para dejar al ras de piso caída de orines

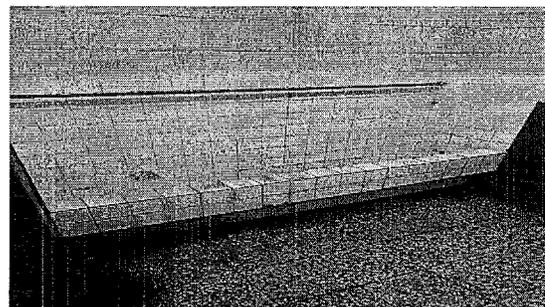
Foto 6: Sustitución de azulejo, mingitorios, servicio sanitario de varones

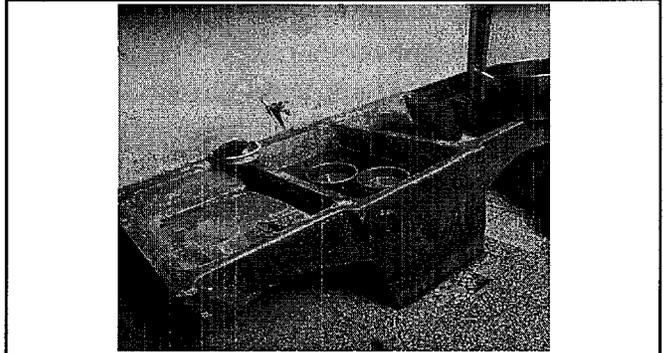
Foto 2: Sustitución de pila de cemento, por rajaduras en el depósito, quebrada de la parte posterior, salida del agua

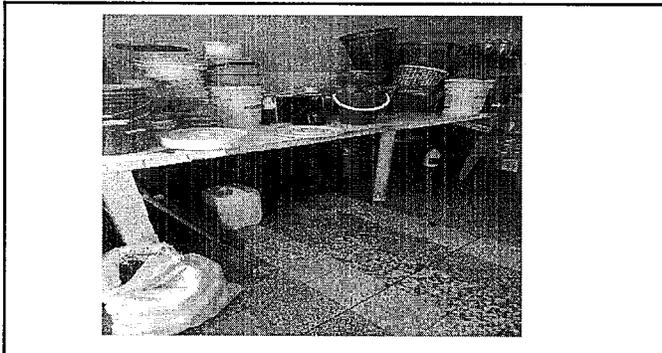
Foto 3: Cambio de azulejo y reforzamiento de mesa, por deterioro del azulejo, vencimiento de la mesa, se le colocó un tubo para que no se cayera

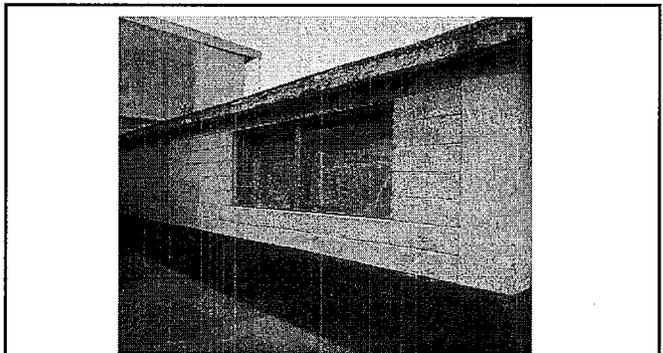
Foto 4: Sustitución de ventana, por deterioro del marco, las paletas de vidrio están flojas, no se puede abrir, colocación de balcón

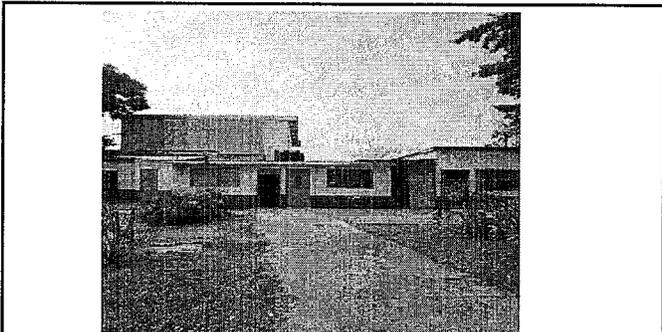
Foto 5: Pintura del interior y exterior de la cocina, deterioro de la pared por el salitre, saneamiento
