REGISTRO FOTOGRÁFICO PROGRAMA DE MANTENIMIENTO DE EDIFICIOS ESCOLARES PÚBLICOS

DEPARTAMENTO:	Guatemala	MUNICIPIO:	Zona 6
NOMBRE DEL ESTABLECIMIENTO:	EOUV No.68 DR. Luis Martinez Mont	DIRECCIÓN DEL ESTABLECIMIENTO:	18 avenida 26-15 zona 6 proyecto 4-3
CÓDIGO DEL ESTABLECIMIENTO:	00-06-0486-43	FECHA:	8/05/2024

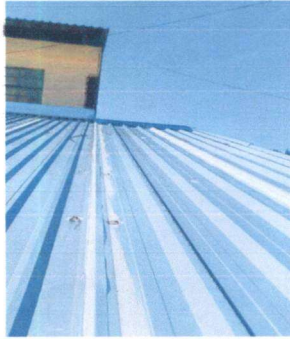
Foto 1: Reparación de techo de lámina debido a filtraciones por una mala instalación (poco espacio de traslape y filtración en tornillos)

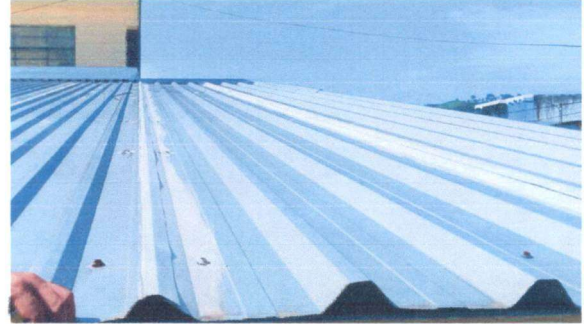
Foto 2: Reparación de techo de lámina debido a filtraciones por mala instalación

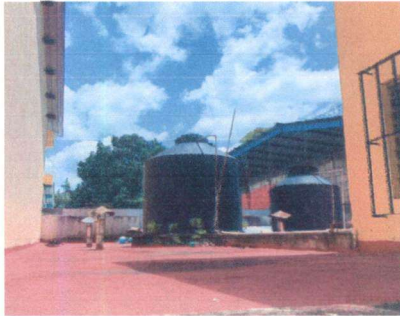
Foto 3: Reinstalación de depósito de agua existente, e instalación de bomba y tanque hidroneumático.
