SITUACIÓN DEFICIENCIAS DETERMINADAS

DEPARTAMENTO:	GUATEMALA	MUNICIPIO:	GUATEMALA
NOMBRE DEL ESTABLECIMIENTO:	EOUM NO. 274	DIRECCIÓN DEL ESTABLECIMIENTO:	12 CALLE 12-23 ZONA 6 COLONIA MARTINICO II
CÓDIGO DEL ESTABLECIMIENTO:	00-06-0500-43	FECHA:	8/05/2024

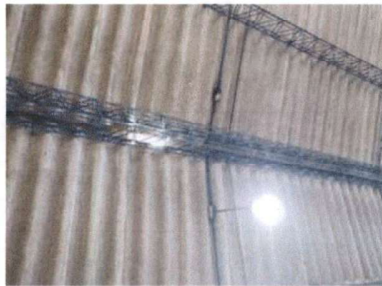
Foto1: Sustitución de capote de lámina para lámina duralita (ujeros)

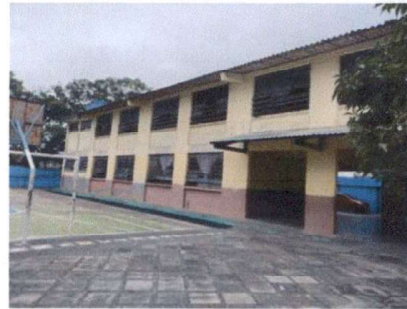
Foto 2: Mantenimiento a estructura de metal de ventanas incluye limpieza de vidrios

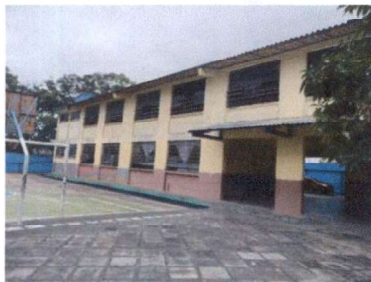
Foto 3: Sustitución de vidrios

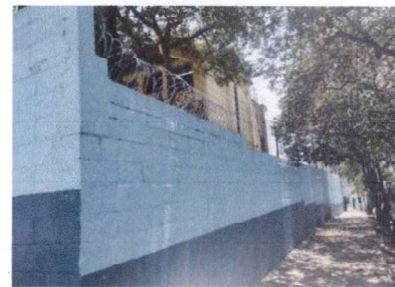
Foto 4: Pintura en muros exteriores (pintura de aceite)

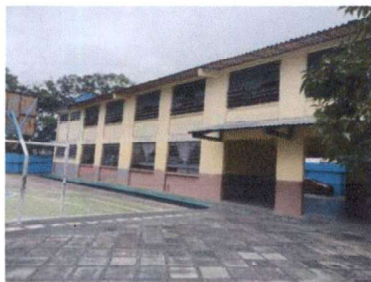
Foto 5: Pintura en muros interior (pintura de agua)

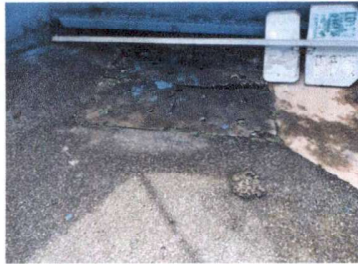
FOTO 7: Sustitución tapadera de caja de recolección de agua

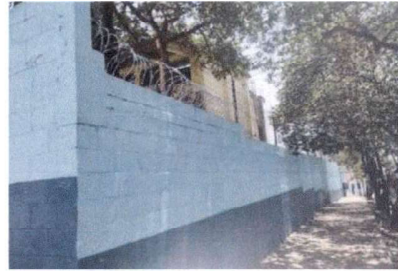
FOTO 8: Levantamiento de muro perimetral ya existente de block con tubo gh, malla galvanizada, soleras intermedias y columnas.
