SITUACIÓN DEFICIENCIAS DETERMINADAS PREVIO DURANTE POSTERIOR

DEPARTAMENTO:	GUATEMALA	MUNICIPIO:	GUATEMALA
NOMBRE DEL ESTABLECIMIENTO:	Instituto Nacional de Educación Básica Experimental con Orientación Ocupacional "Enrique Gómez Carrillo" JM	DIRECCIÓN DEL ESTABLECIMIENTO:	13 avenida y 15 calle final zona 6
CÓDIGO DEL ESTABLECIMIENTO:	00-06-0520-45	FECHA:	2/08/2024

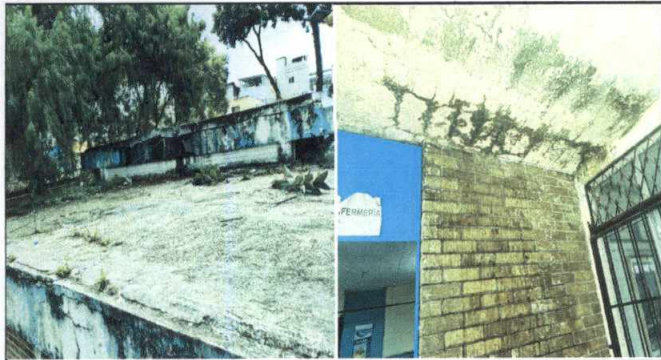
Foto 1: Techo con fractura, filtración de agua en enfermería y parte de la biblioteca

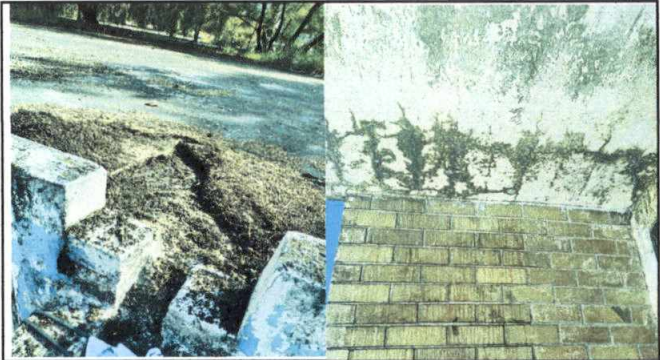
Foto 2: Bajadas de agua rotas

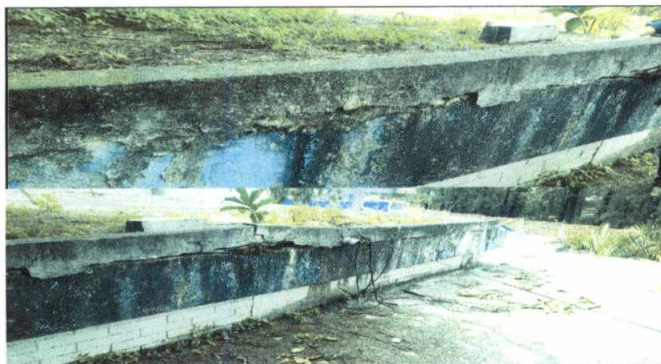
Foto 3: Losa levantandose

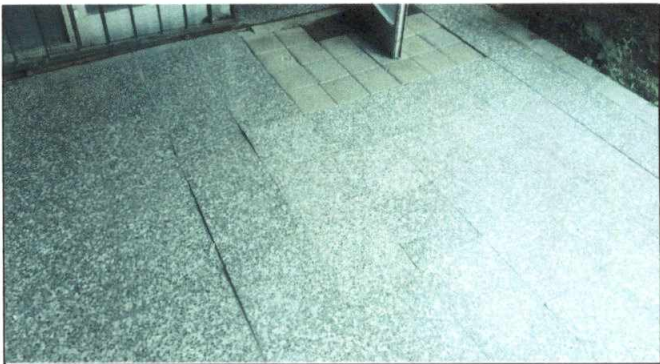
Foto 4: piso afuera de la biblioteca levantado por raíces

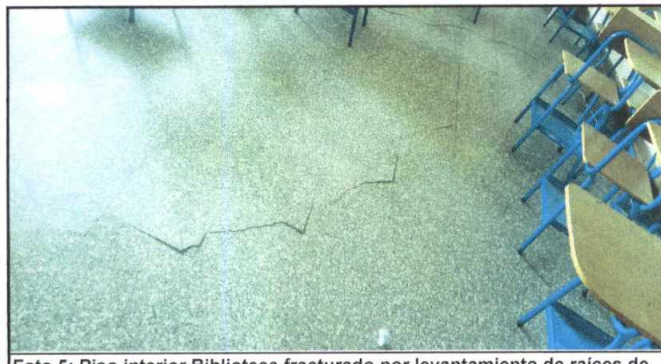
Foto 5: Piso interior Biblioteca fracturado por levantamiento de raíces de árboles

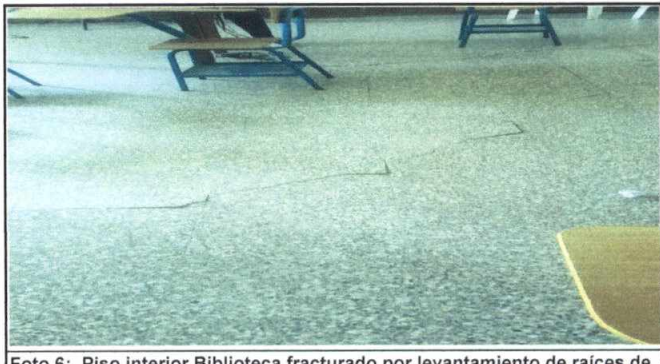
Foto 6: Piso interior Biblioteca fracturado por levantamiento de raíces de árboles
