REGISTRO FOTOGRÁFICO DE SEGUIMIENTO Y MONITOREO A INTERVENCIÓN

DEPARTAMENTO:	GUATEMALA	MUNICIPIO:	ZONA 6
NOMBRE DEL ESTABLECIMIENTO:	EOUN NO. 80 ANGELINA ACUÑA	DIRECCIÓN DEL ESTABLECIMIENTO:	12 CALLE 12-23
CÓDIGO DEL ESTABLECIMIENTO:	00-06-4197-43	FECHA DE LA INSPECCIÓN:	28/11/2024

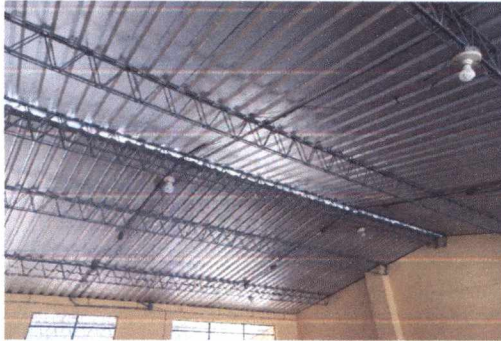
FOTO 1: DESMONTAJE DE LÁMINA DE DURALITA EXISTENTE E INSTALACIÓN DE LÁMINA TROQUELADA CALIBRE 26 EN AULAS

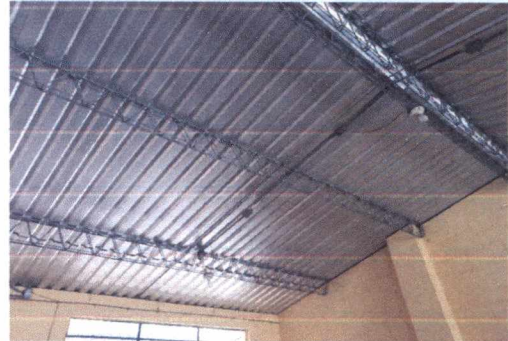
FOTO 2: MANTENIMIENTO A ESTRUCTURA DE SOPORTE DE METAL TIPO JOIST

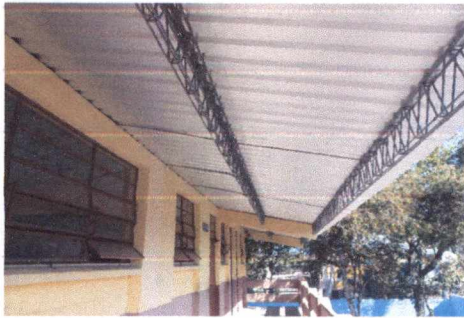
FOTO 3: SUSTITUCIÓN DE LÁMINA DE DURALITA POR LÁMINA TROQUELADA CALIBRE 26 EN CORREDOR

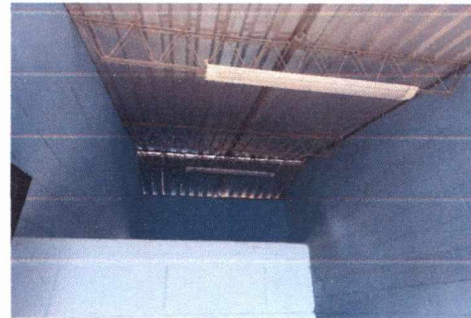
FOTO 4: SUSTITUCIÓN DE LÁMINA DE DURALITA POR LÁMINA TROQUELADA CALIBRE 26 EN SERVICIOS SANITARIOS

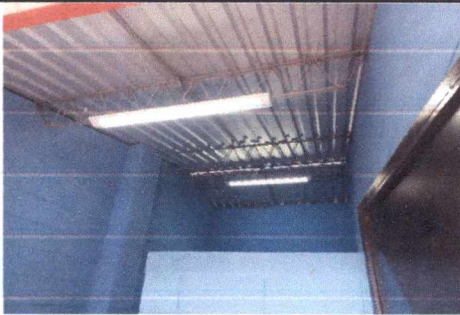
FOTO 5: SUSTITUCIÓN DE LÁMINA DE DURALITA POR LÁMINA TROQUELADA CALIBRE 26 EN SERVICIOS SANITARIOS

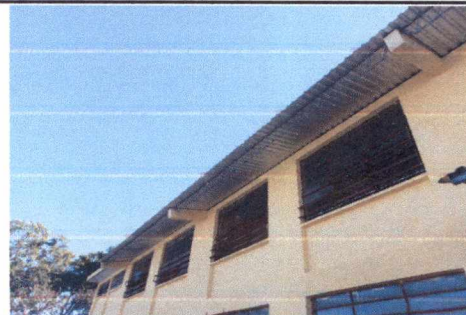
FOTO 6: SUSTITUCIÓN DE LÁMINA DE DURALITA POR LÁMINA TROQUELADA CALIBRE 26 EN PARTE POSTERIOR DE AULAS Y SERVICIOS SANITARIOS
