SITUACIÓN DEFICIENCIAS DETERMINADAS PREVIO DURANTE POSTERIOR

DEPARTAMENTO:	GUATEMALA	MUNICIPIO:	GUATEMALA
NOMBRE DEL ESTABLECIMIENTO:	EODP No. 66 "Hugo Tulio Búcaro"	DIRECCIÓN DEL ESTABLECIMIENTO:	31 ave "C" 6-08 zona 7 Col. Centro América
CÓDIGO DEL ESTABLECIMIENTO:	00-07-0529-42	FECHA:	10/09/2024

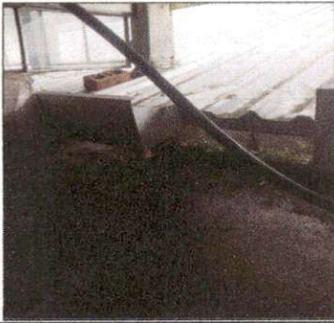
Foto 1: Mal estado de la terraza se inunda y se forma una catarata.

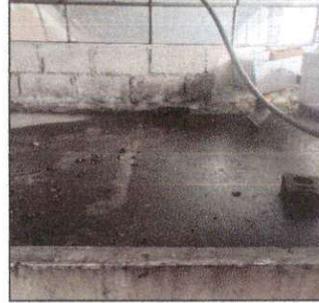
Foto 2: Estado de la tubería de la terraza

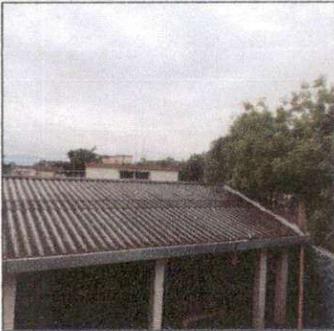
Foto 3: Cambio de techo (láminas)

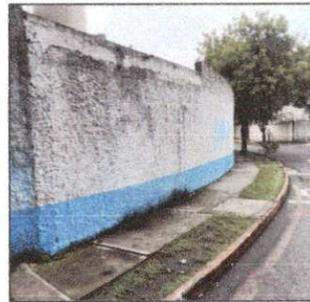
Foto 4: Perimetro de la escuela en mal estado (Pintura)

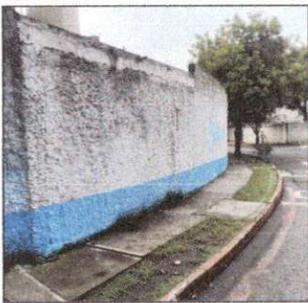
Foto 5: Pintura del perimetro de la escuela en mal estado.

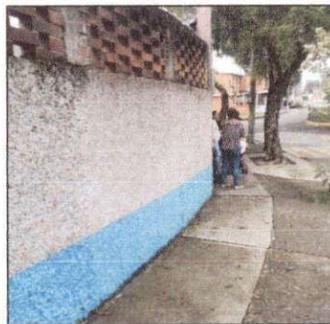
Foto 6: Pintura del perimetro de la escuela en mal estado.

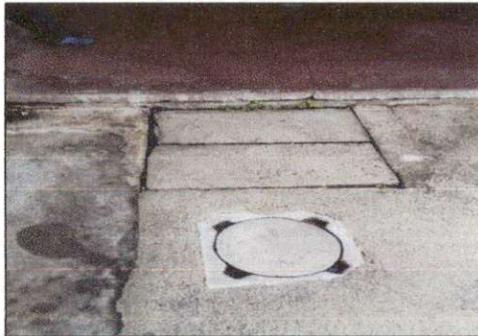
Foto 1: Mantenimiento de cajas de registro por uso y tiempo

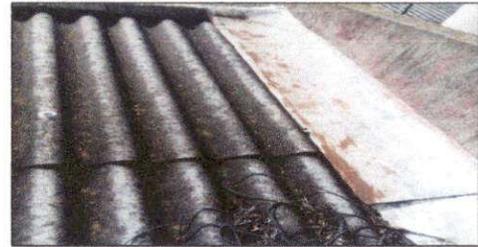
Foto 2: Cambio de lámina duralita por lámina troquelada Aluzinc

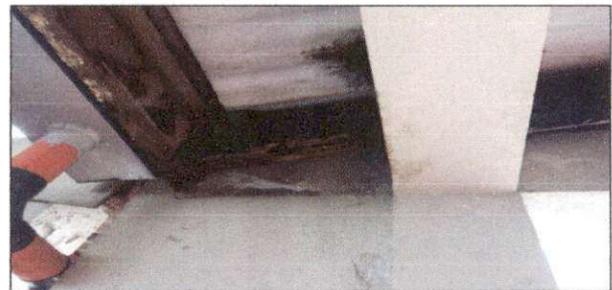
Foto 4: Cambio de estructura de madera a estructura de metal, por mal estado

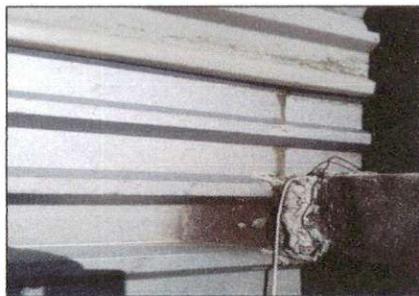
Foto 5: Estructura de metal en mal estado

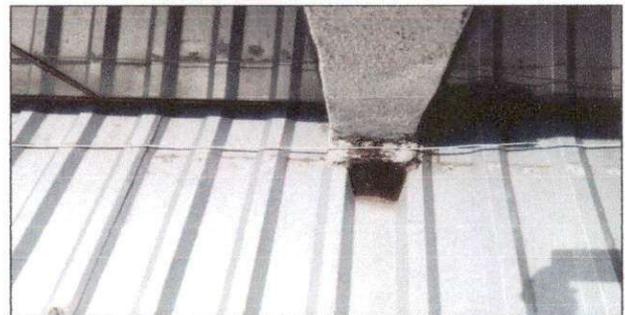
Foto 6: Estructura de metal en mal estado
