REGISTRO FOTOGRÁFICO			
DEPARTAMENTO:	GUATEMALA <i>Ciudad Capital</i>	MUNICIPIO:	GUATEMALA <i>Zana 12</i>
NOMBRE DEL ESTABLECIMIENTO:	EODP	DIRECCIÓN DEL ESTABLECIMIENTO:	6 CALLE 3-48, CIUDAD REAL
CÓDIGO DEL ESTABLECIMIENTO:	00-12-0023-42	FECHA DE LA INSPECCIÓN:	15/03/2024

REGISTRO FOTOGRÁFICO

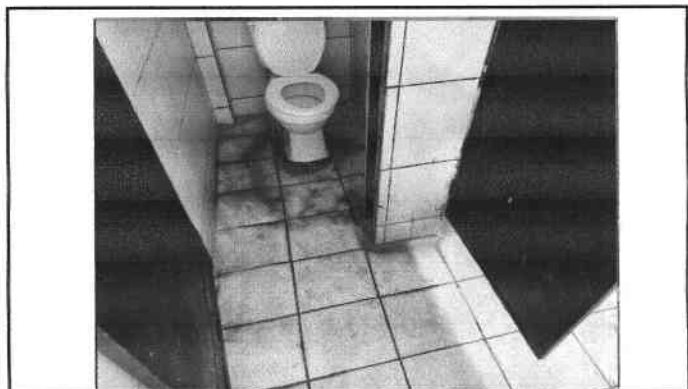
Foto 3: Modulo Baños, se debe sustituir sanitarios y colocar piso antideslizante

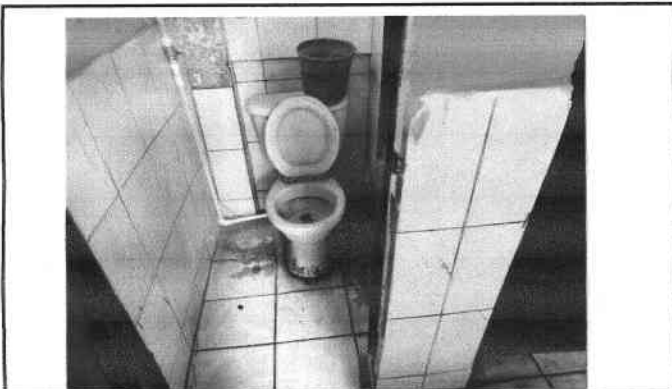
Foto 4: Modulo Baños, se debe sustituir sanitarios y colocar piso antideslizante

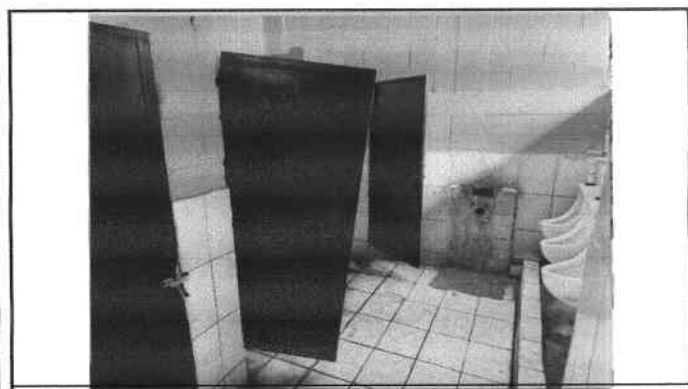
Foto 5: Puertas de sannitarios en mal estado es necesario sustituirlas

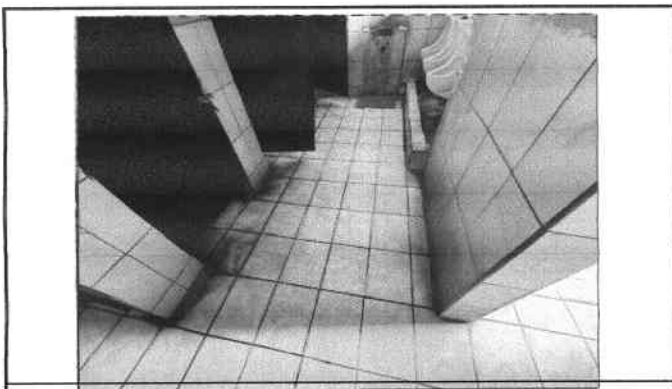
Foto 6: Puertas de sannitarios en mal estado es necesario sustituirlas
