REGISTRO FOTOGRÁFICO PROGRAMA DE MANTENIMIENTO DE EDIFICIOS ESCOLARES PÚBLICOS

PRA-FOR-123
Versión 1

SITUACIÓN DEFICIENCIAS DETERMINADAS

DEPARTAMENTO:	Guatemala	MUNICIPIO:	Guatemala
NOMBRE DEL ESTABLECIMIENTO:	EOUM No. 142 República de Panamá J. M.	DIRECCIÓN DEL ESTABLECIMIENTO:	Avenida Hincapié 27-00 zona 13
CÓDIGO DEL ESTABLECIMIENTO:	00-13-2568-43	FECHA:	Guatemala, 23 de abril de 2024

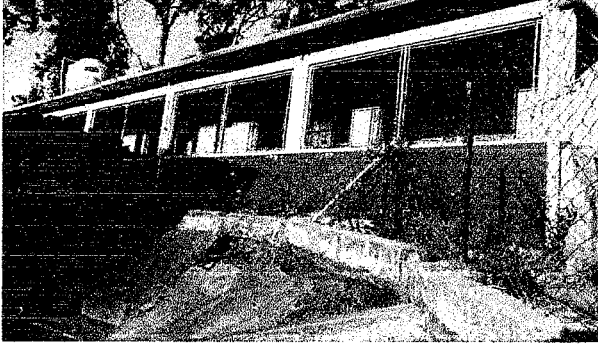
Foto1: Talud de graderío modulo D frente a cocina en mal estado

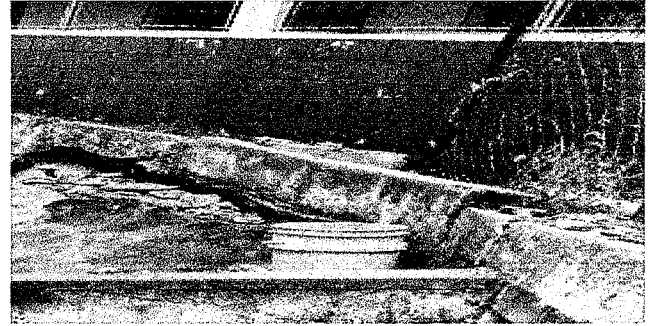
Foto 2: Talud en mal estado en graderío de módulo D frente a cocina

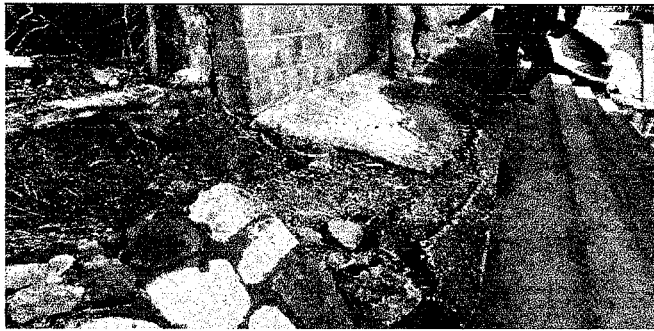
Foto 3: Talud en mal estado en graderío de módulo D frente a cocina

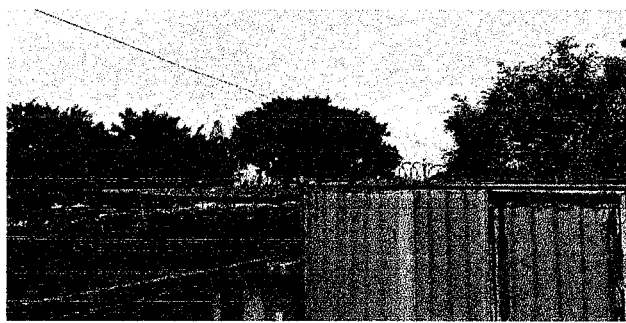
Foto 5: muro perimetral razor en mal estado

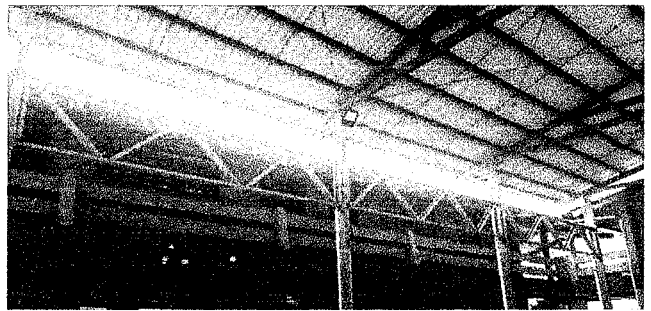
Foto 6: Módulo C no tenemos canal entre las aulas y el área techada

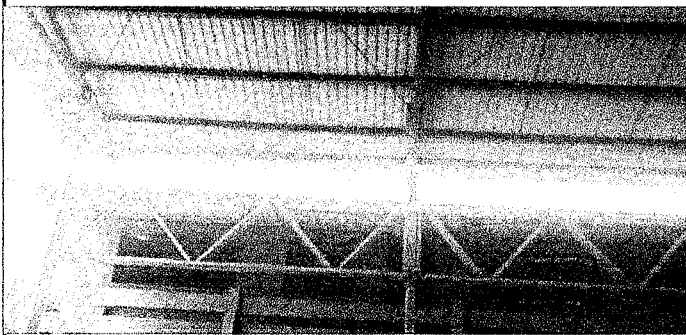
Foto1: Módulo C no tenemos canal entre las aulas y el área techada

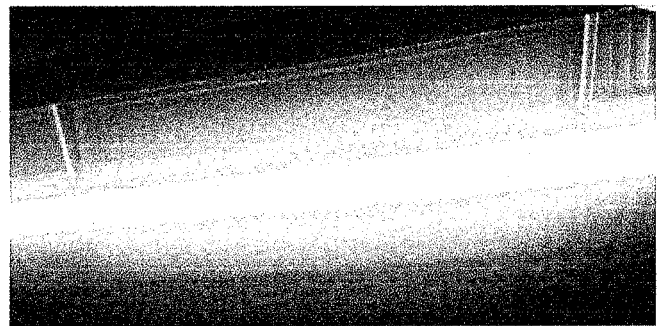
Foto 2: Módulo C no tenemos canal entre las aulas y el área techada

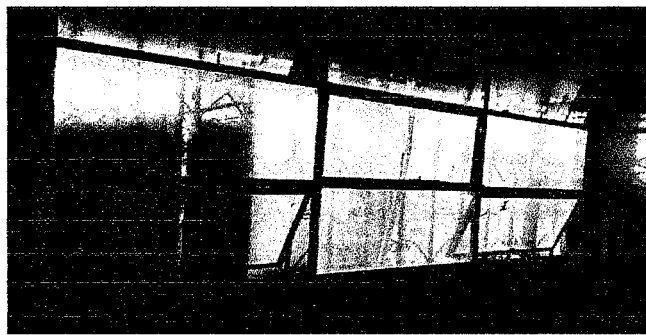
Foto 3: Módulo D Cocina Ventana de cocina en mal estado

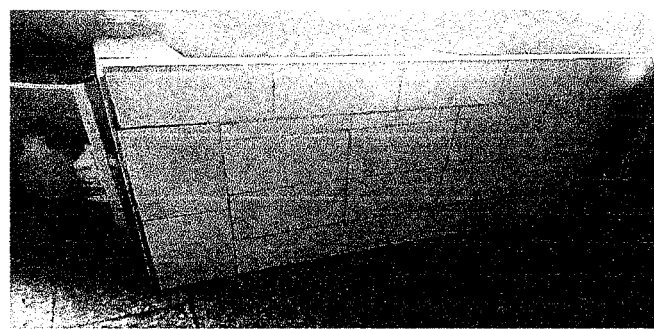
Foto 5: Módulo D Cocina la pila tiene filtración

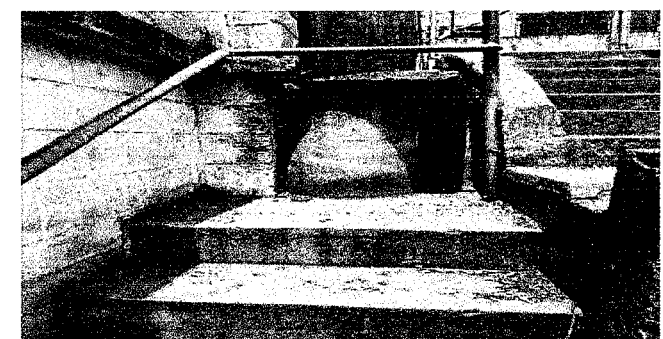
Foto 6: Módulo D graderío drenaje en malas condiciones

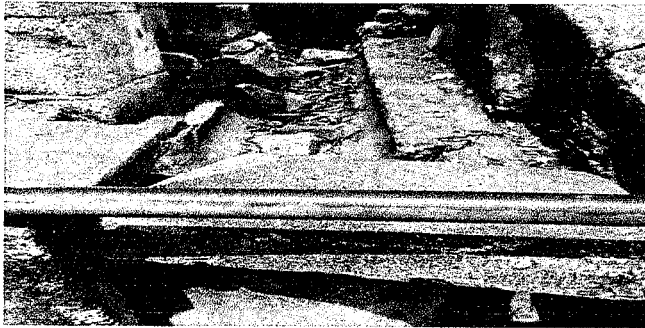
Foto 1: Módulo D drenaje en el graderío en mal estado

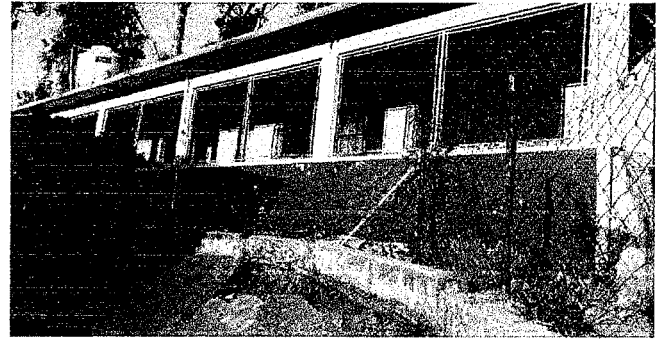
Foto 2: Módulo D frente a cocina malla en mal estado

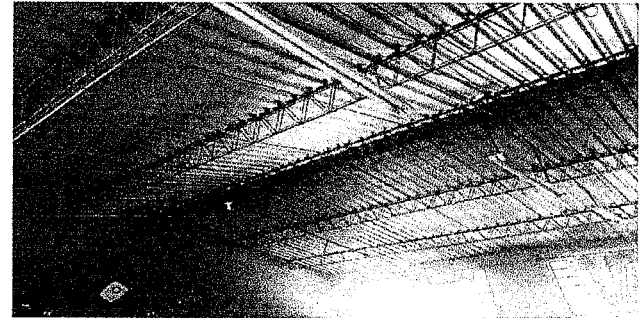
Foto 4: Módulo B Quinto grado luz en mal estado

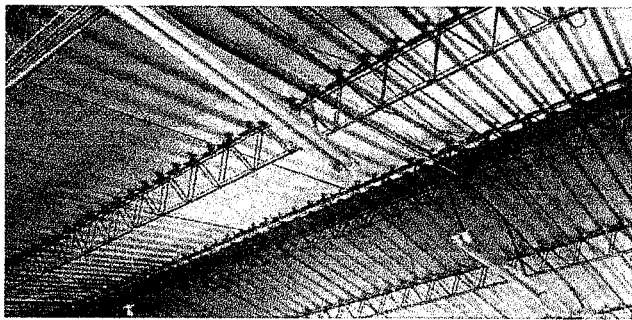
Foto 5: Módulo a luces en mal estado

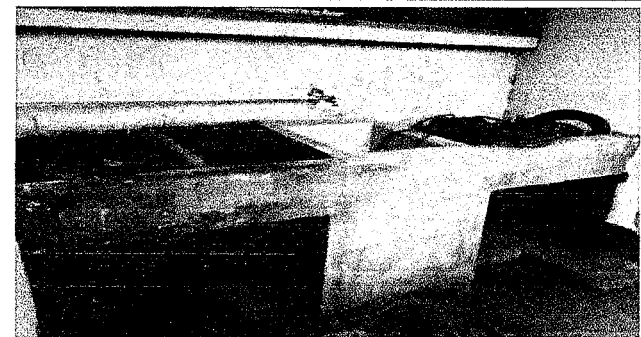
Foto 6: Módulo A pila para uso de módulo de pre preprimaria en mal estado

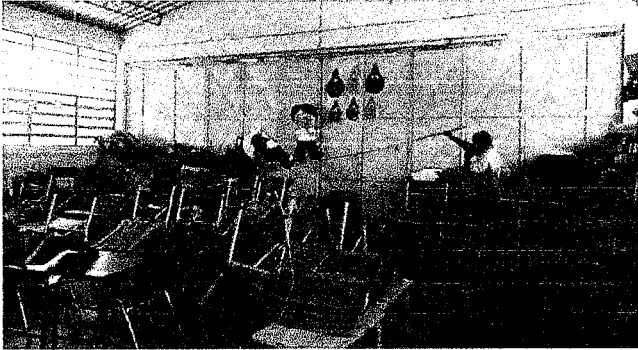
Foto 1: Portón que divide el área de preparatoria en mal estado las hojas no abren el riel esta torcido, las puertas no abren bien

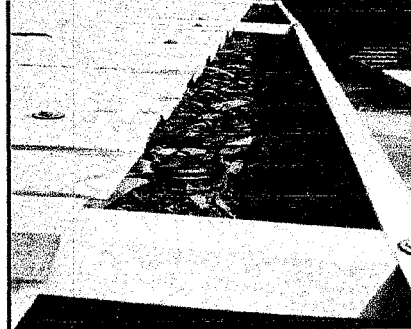
Foto 2: Canal de cocina y entrada al establecimiento necesitan limpieza

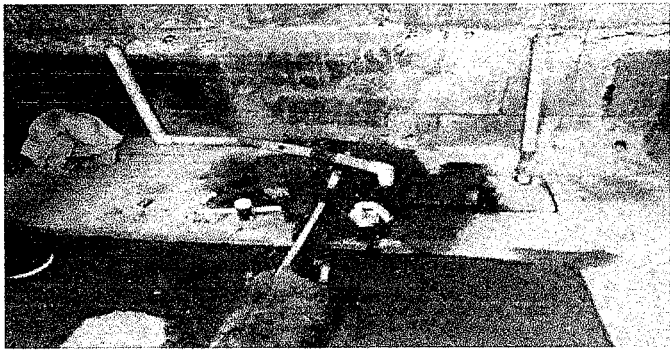
Foto 3: drenaje de pila que esta atrás de dirección esta en mal estado
