SITUACIÓN DEFICIENCIAS DETERMINADAS PREVIO DURANTE POSTERIOR

DEPARTAMENTO:	Guatemala	MUNICIPIO:	Guatemala
NOMBRE DEL ESTABLECIMIENTO:	ESCUELA NORMAL DE MAESTRAS PARA PARVULOS ALFREDO CARRILLO RAMIREZ	DIRECCIÓN DEL ESTABLECIMIENTO:	2A CALLE 16-23 BOULEVARD VISTA HERMOSA
CÓDIGO DEL ESTABLECIMIENTO:	00-15-0981-46	FECHA:	26/08/2024

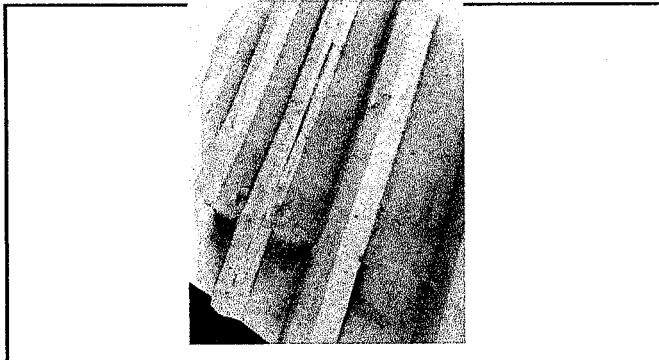
Foto 3: Lámina calibre 12 con fisuras y doblada

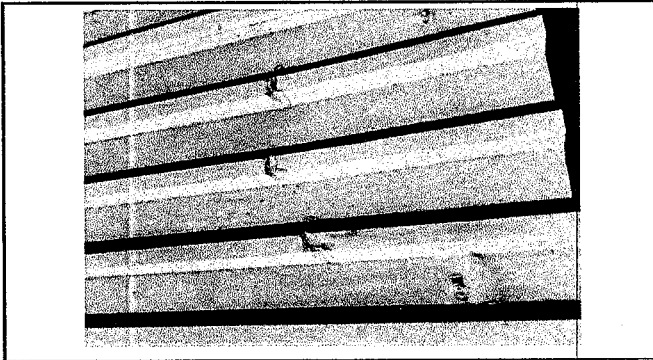
Foto 4: Lámina calibre 12 perforada

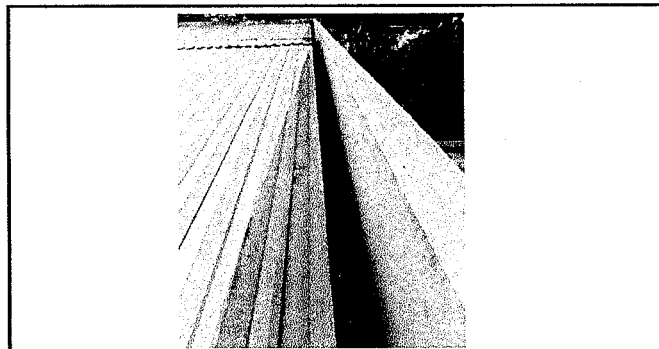
Foto 5: Canales con necesidad de impermeabilizar
