SITUACIÓN DEFICIENCIAS DETERMINADAS

DEPARTAMENTO:	Guatemala	MUNICIPIO:	Guatemala
NOMBRE DEL ESTABLECIMIENTO:	EOUM No.85 JM	DIRECCIÓN DEL ESTABLECIMIENTO:	9a. C. y 13 Av. Final Colonia Lomas del Norte, Z.17
CÓDIGO DEL ESTABLECIMIENTO:	00-17-1171-43	FECHA:	01 de marzo 2024

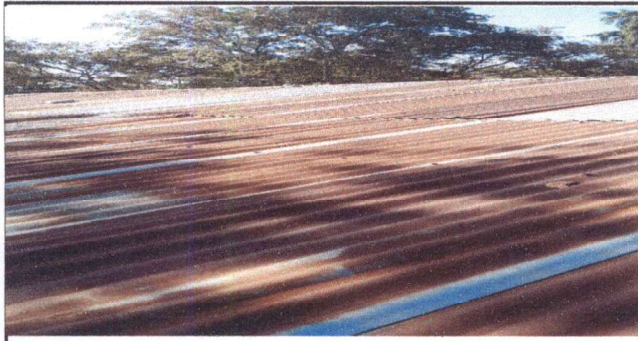
Foto1: Sustitución de lámina de zinc acanalada que se encuentran con mucho óxido por lámina de aluzinc troquelada calibre 26 en grados de 4to. Primaria Sección B y 5to. Primaria Sección A

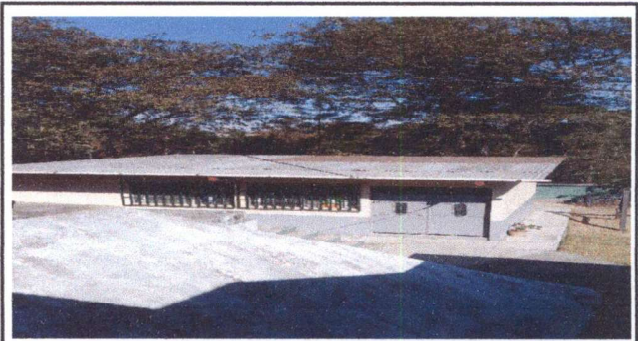
Foto 2: Sustitución de lámina de zinc acanalada que se encuentra con mucho óxido por lámina de aluzinc troquelada calibre 26 en grado de 4to. Primaria Sección A

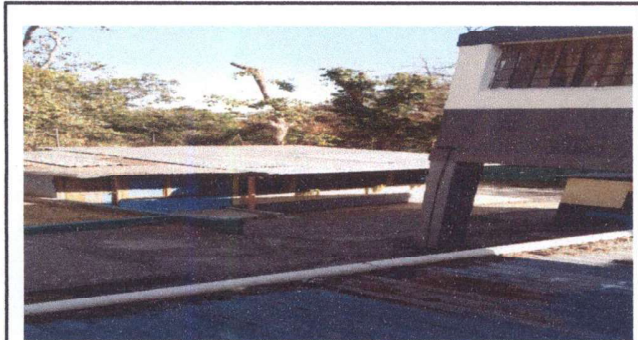
Foto 3: Sustitución de lámina de zinc acanalada que se encuentra con mucho óxido por lámina de aluzinc troquelada calibre 26 en grado de 3ro. Primaria Sección A

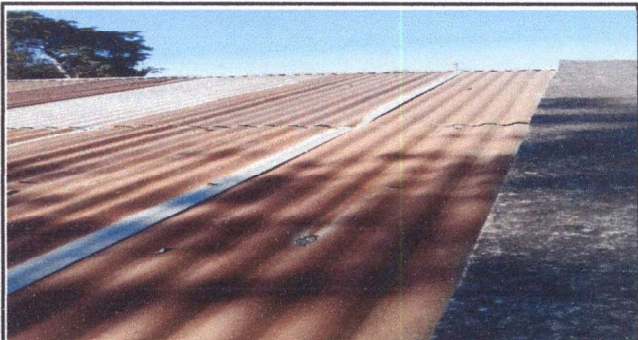
Foto 4: Sustitución de capote de lámina simple óxidado por capote de lámina calibre 26 para lámina troquelada en aula de 5to. Primaria Sección A

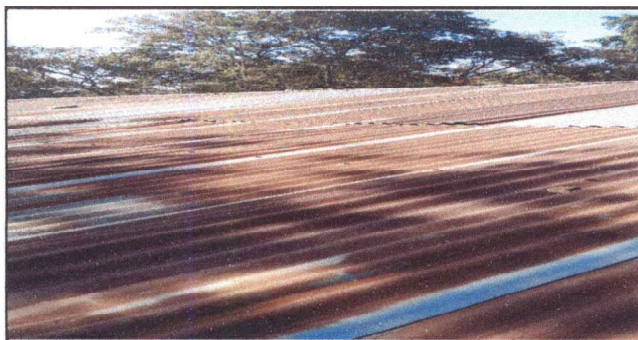
Foto 05: Sustitución de capote de lámina simple oxidado por capote de lámina calibre 26 para lámina troquelada en aula de 4to. Primaria Sección B

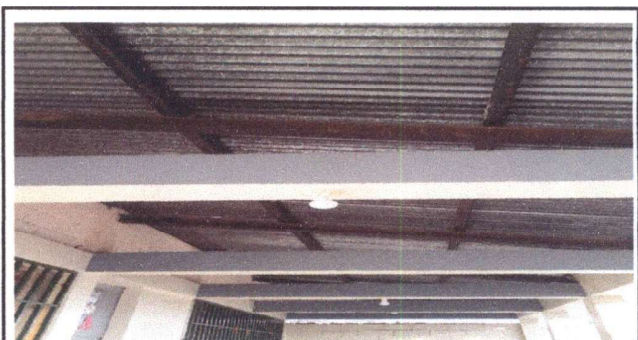
Foto 06: Mantenimiento de estructura de metal donde se colocará nueva lámina de aluzinc troquelada calibre 26, lijada, fondo gris y aplicación de pintura roja en aula de 5to. Primaria Sección A

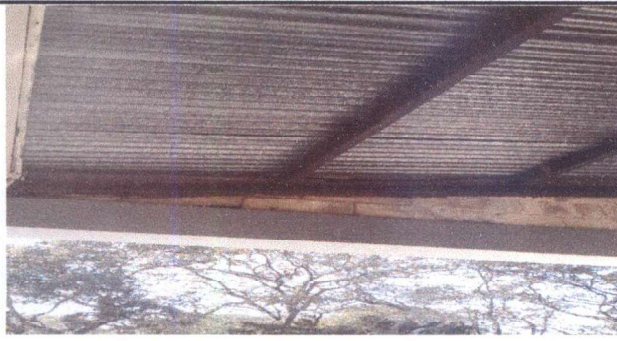
Foto7: Mantenimiento de estructura de metal donde se colocará nueva lámina de aluzinc troquelada calibre 26, lijada con fondo gris y aplicación de pintura roja en aula de 4to. Primaria Sección B

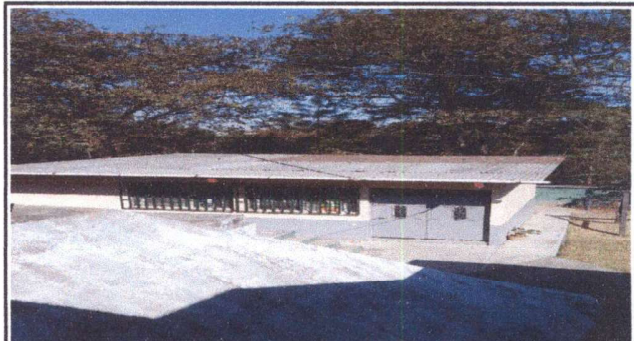
Foto 8: Mantenimiento de estructura de metal donde se colocará la nueva lámina de aluzinc troquelada calibre 26, lijada con fondo gris y aplicación de pintura roja en aula de 4to. Primaria Sección A

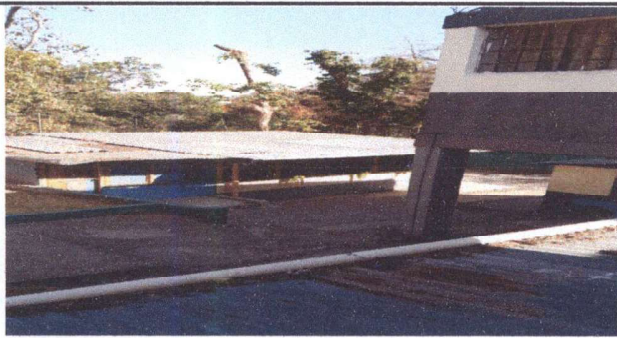
Foto 9: Mantenimiento de estructura de metal donde se colocará nueva lámina troquelada de aluzinc calibre 26, lijada con fondo gris y aplicación de pintura roja en aula de 3ro. Primaria Sección A

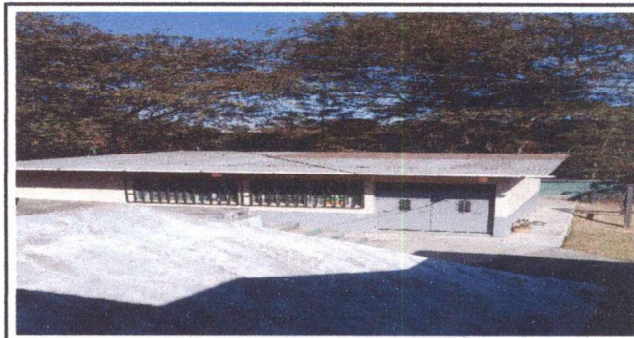
Foto 10: Sustitución de canal de PVC a canal rectangular de 20x15x240 de alto caudal aluzinc calibre 26 con pendientes en el canal en aula de 4to. Primaria Sección A

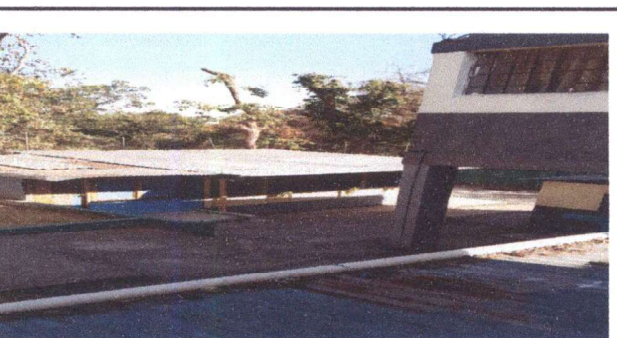
Foto 11: Sustitución de canal de PVC a canal rectangular de 20x15x240 de alto caudal aluzinc calibre 26 con pendientes en el canal en aula de 3ro. Primaria Sección A.

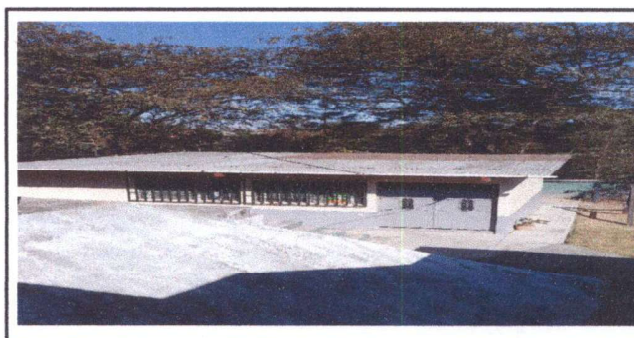
Foto 12: Sustitución de soporte de canal por pescantes de canal en el aula de 4to. Primaria Sección A

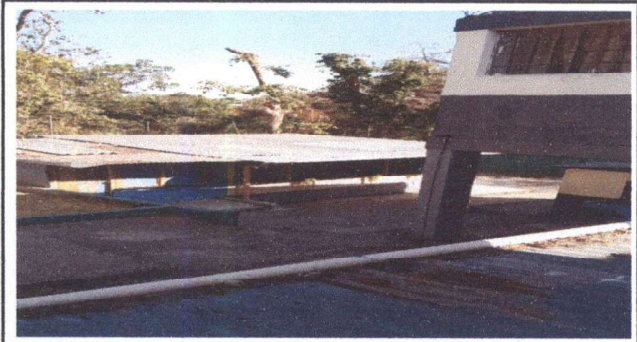
Foto 13: Sustitución de soporte de canal por pescantes de canal en el aula de 3to. Primaria Sección A
