**REGISTRO FOTOGRÁFICO
PROGRAMA DE MANTENIMIENTO DE EDIFICIOS ESCOLARES PÚBLICOS**

Ministerio de Educación
Guatemala

SITUACIÓN DEFICIENCIAS DETERMINADAS

DEPARTAMENTO:	Guatemala	MUNICIPIO:	Guatemala
NOMBRE DEL ESTABLECIMIENTO:	EODP Anexa a EORM JM No. 614	DIRECCIÓN DEL ESTABLECIMIENTO:	Km. 12.5 Ruta al Atlántico, Caserío El Buen Pastor zona 17
CÓDIGO DEL ESTABLECIMIENTO:	00-17-7474-42	FECHA:	8/05/2024

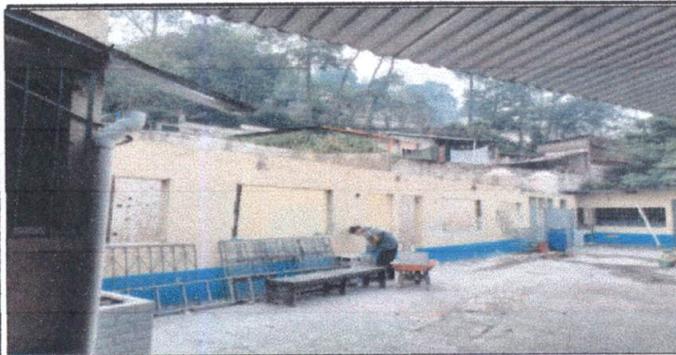
Foto 11: REPARACIÓN DE REPELLO Y CERNIDO DE PAREDES: Repello y alisado del area paredes exteriores, parvulos, primero B y paredes exteriores de baños. Incluye mantenimiento de paredes por mal estado,

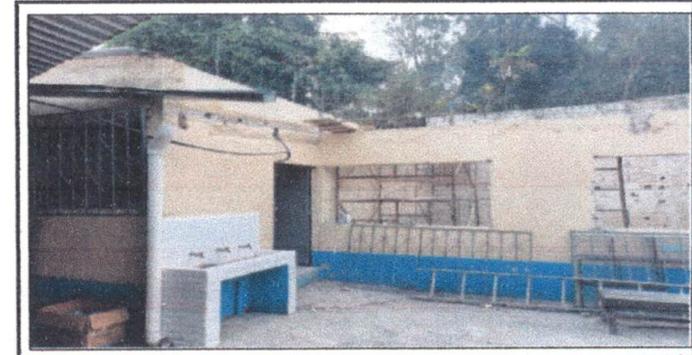
Foto 12: REPARACIÓN DE REPELLO Y CERNIDO DE PAREDES: Incluye mantenimiento de paredes por mal estado, limpieza y picado de pared.
