DEPARTAMENTO:	GUATEMALA	MUNICIPIO:	GUATEMALA
NOMBRE DEL ESTABLECIMIENTO:	EORM JM NO. 614	DIRECCIÓN DEL ESTABLECIMIENTO:	Km. 12.5 Ruta al Atlántico, Caserío El Buen Pastor zona 17
CÓDIGO DEL ESTABLECIMIENTO:	00-17-7482-43	FECHA:	1/03/2024

Ministerio de Educación
Guatemala

REGISTRO FOTOGRÁFICO PROGRAMA DE MANTENIMIENTO DE EDIFICIOS ESCOLARES PÚBLICOS

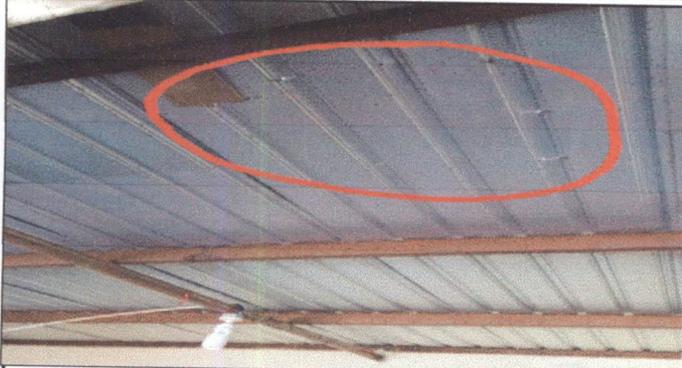
Foto 1: CUBIERTA DE LÁMINA: Sustitución de lámina, por lámina troquelada aluzinc calibre 26. en aula de párvulos y 1ro. B

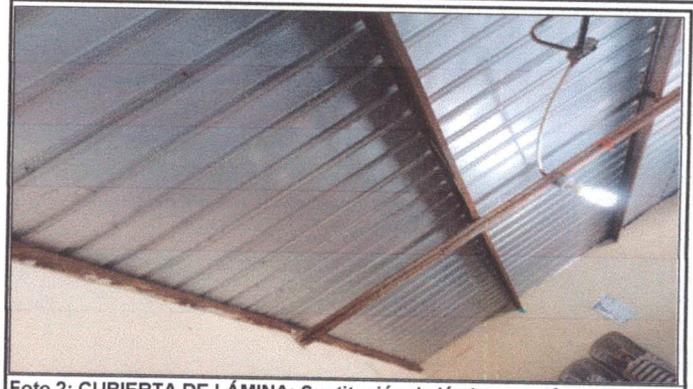
Foto 2: CUBIERTA DE LÁMINA: Sustitución de lámina, por lámina troquelada aluzinc calibre 26. en aula de párvulos y 1ro. B

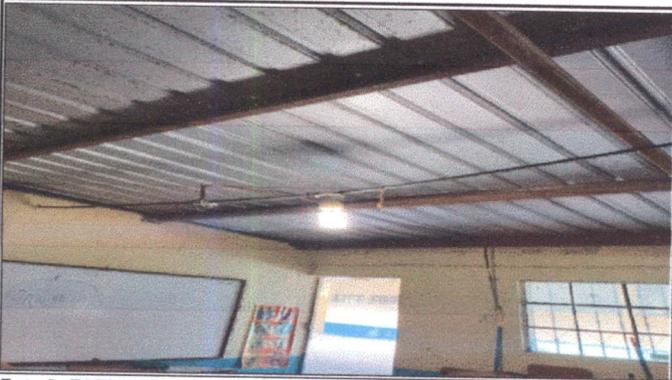
Foto 3: ESTRUCTURA DE TECHO: Mantenimiento a estructura de soporte de metal y sustitución de estructura de soporte de metal por metal, en aula de párvulos y 1ro. B

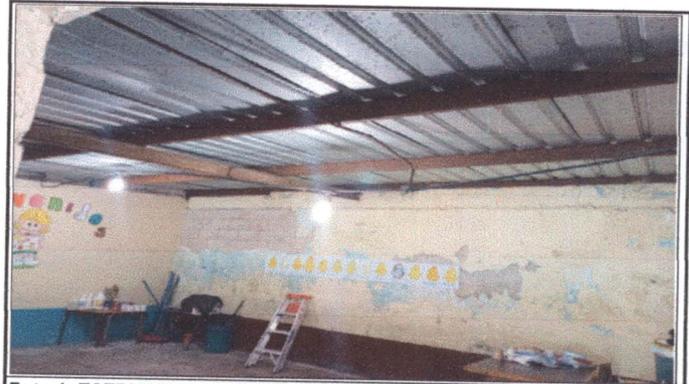
Foto 4: ESTRUCTURA DE TECHO: Mantenimiento a estructura de soporte de metal y sustitución de estructura de soporte de metal por metal, en aula de párvulos y 1ro. B.

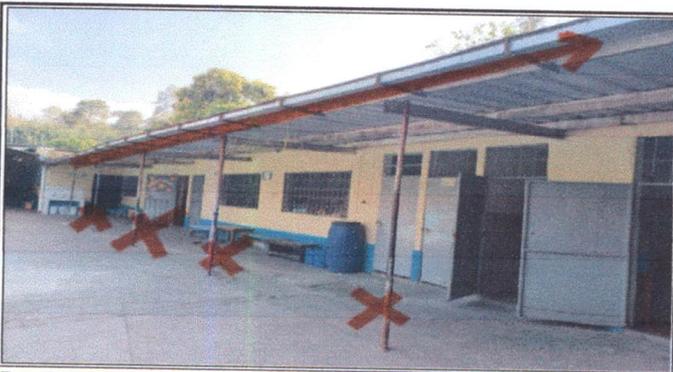
Foto 5: ESTRUCTURA DE TECHO: Sustitución de canal de metal y Sustitución de soporte o pescante de metal para canal, frente a párvulos, 1ro. B y baños. Eliminación de postes

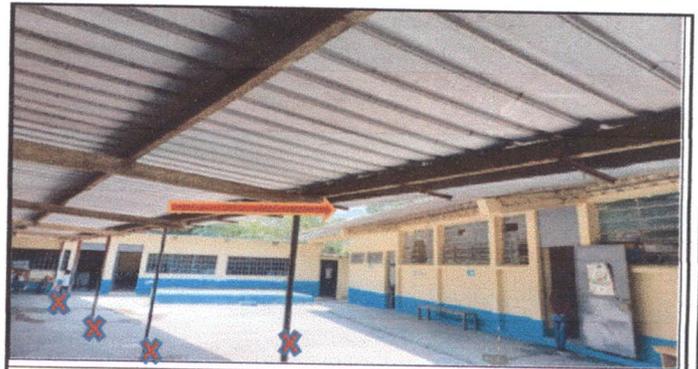
Foto 6: ESTRUCTURA DE TECHO: Sustitución de canal de metal y Sustitución de soporte o pescante de metal para canal, frente a párvulos, 1ro. B y baños. Eliminación de postes

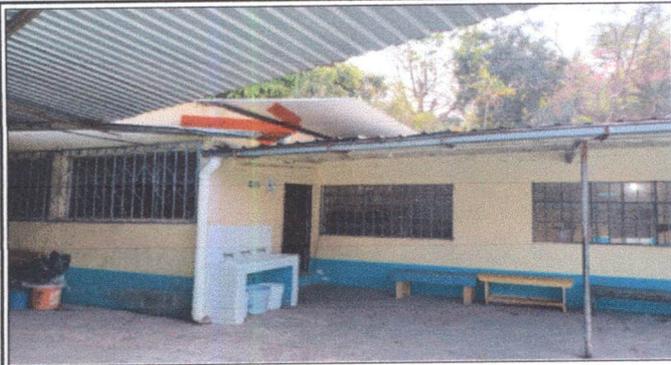
Foto 7: CANALES: instalación de canal de metal interno en el aula de 6to..B

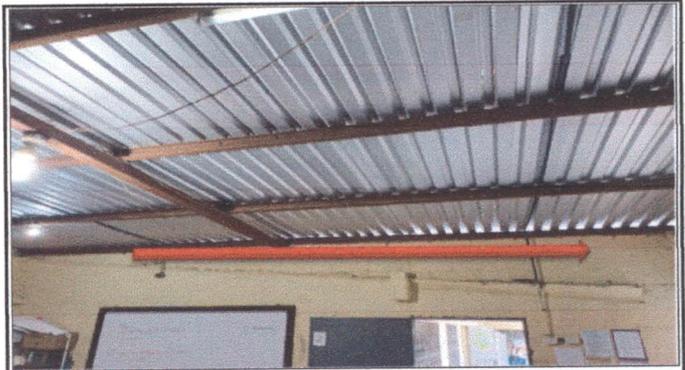
Foto 8: CANALES: instalación de canal de metal interno en el aula de 6to. B

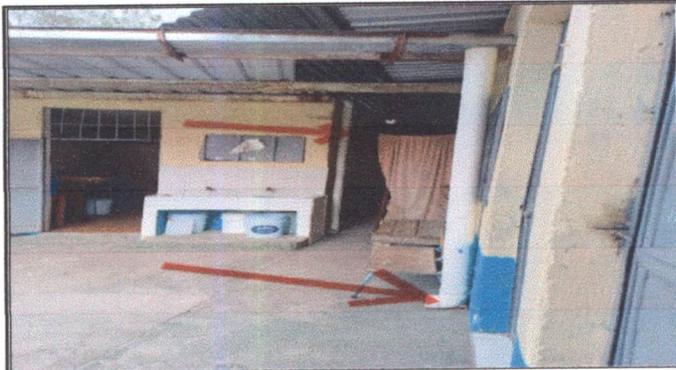
Foto 9: Reparación de bajada de agua pluvial, tubo PVC 4" que se encuentran a la par de los baños, frente a prepa y a la par de 6to.

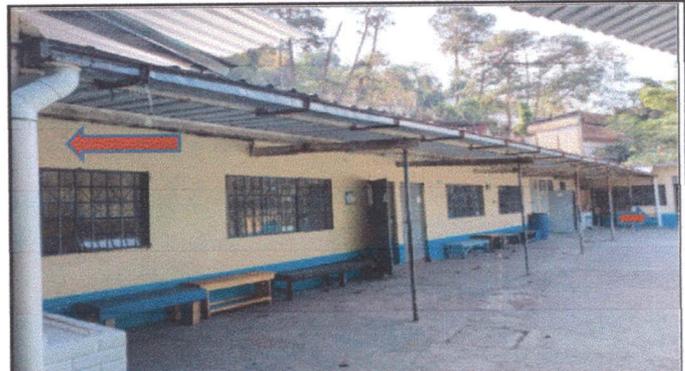
Foto 10: Reparación de bajada de agua pluvial, tubo PVC 4" que se encuentran a la par de los baños, frente a prepa y a la par de 6to.

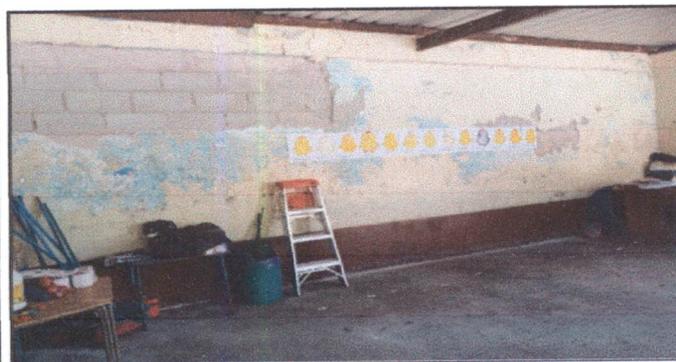
Foto 11: REPARACION DE REPELLO Y CERNIDO DE PAREDES: (incluye mantenimiento de paredes), Repello en muro (incluye limpieza), Cernido en muro. En aulas de párvulos y 1ro. B.

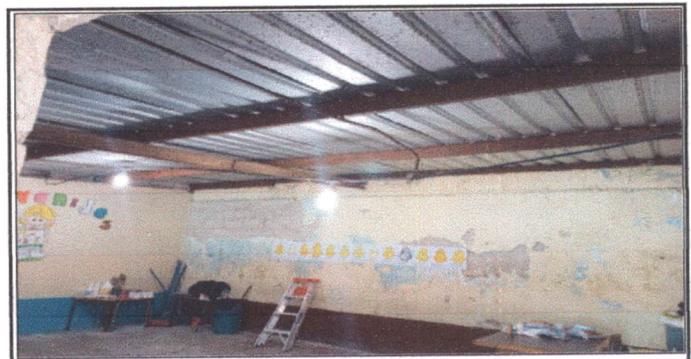
Foto 12: REPARACION DE REPELLO Y CERNIDO DE PAREDES: Repello en muro (incluye limpieza), Cernido en muro. En aulas de párvulos y 1ro. B.
