REGISTRO FOTOGRÁFICO PROGRAMA DE MANTENIMIENTO DE EDIFICIOS ESCOLARES PÚBLICOS

PRA-FOR-123
Versión 1

DEPARTAMENTO:	GUATEMALA	MUNICIPIO:	GUATEMALA
NOMBRE DEL ESTABLECIMIENTO:	ESCUELA OFICIAL RURAL MITA No. 614	DIRECCIÓN DEL ESTABLECIMIENTO:	KM 12.5 RUTA AL ATLANTICO CASERIO EL BUEN PASTOR ZONA 17
CÓDIGO DEL ESTABLECIMIENTO:	00-17-7482-43	FECHA:	20 DE JUNIO DE 2024

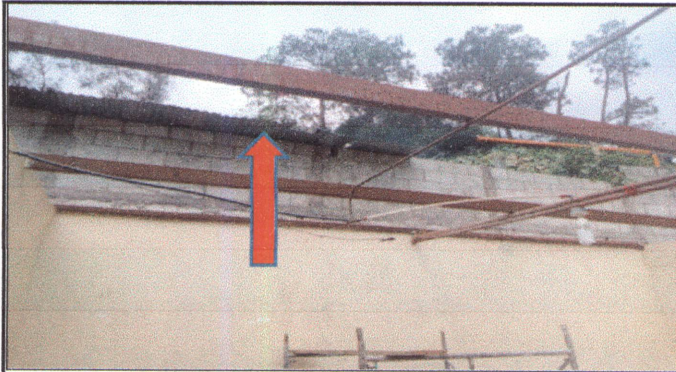
Foto 1: CUBIERTA DE LÁMINA: Sustitución de lámina, por lámina troquelada aluzinc calibre 26. en aula de párvulos y 1ro. B

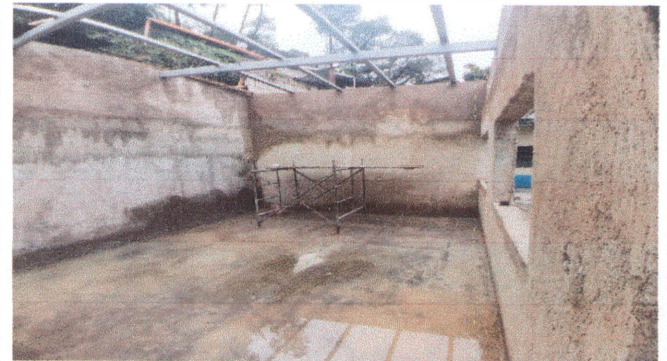
Foto 2: ESTRUCTURA DE TECHO: Mantenimiento a estructura de soporte de metal y sustitución de estructura de soporte de metal por metal, en aula de párvulos y 1ro. B

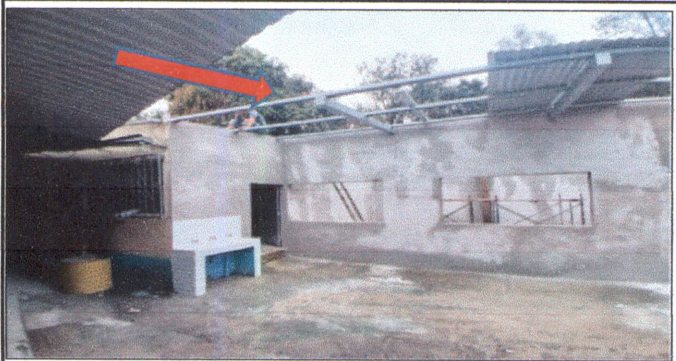
Foto 3: CANALES: instalación de canal de metal interno en el aula de 6to.

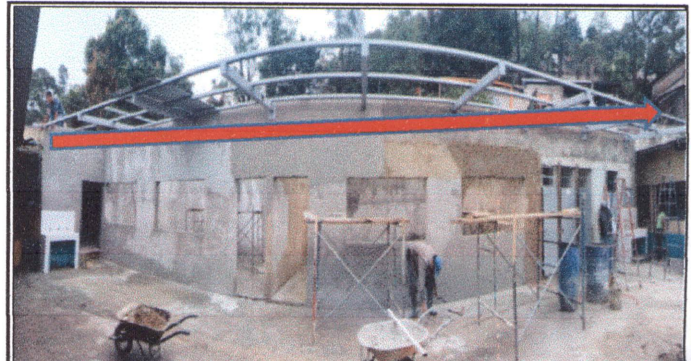
Foto 4: Sustitución de canal de metal y Sustitución de soporte o pescante de metal para canal, frente a párvulos, 1ro. B y baños. Eliminación de postes de metal.

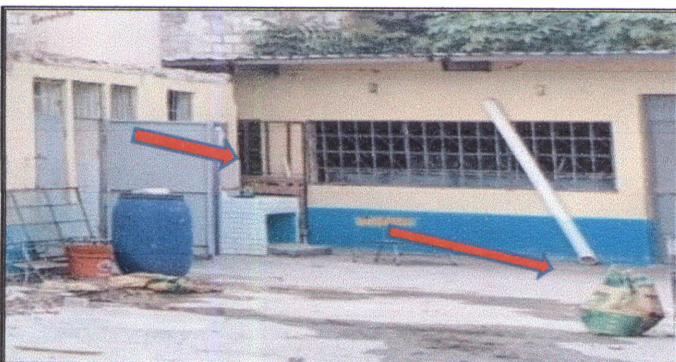
Foto 5: Reparación de bajada de agua pluvial, tubo PVC 4" que se encuentran a la par de los baños, frente a prepa y a la par de 6to.

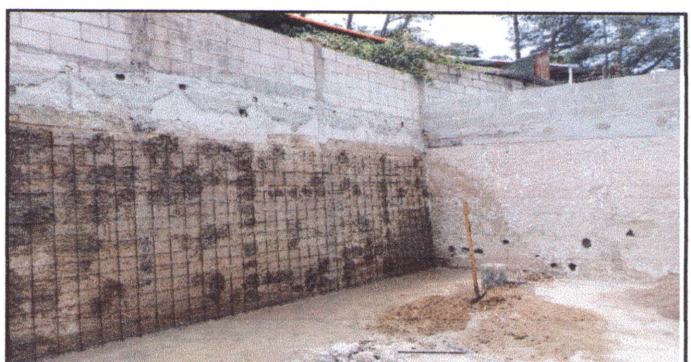
Foto 6: MUROS PERIMETRALES, REPARACION DE REPELLO Y CERNIDO DE PAREDES: Reparación de muro perimetral de block (incluye levantado de altura), Repello en muro (incluye limpieza), Cernido en muro. En aulas de párvulos y 1ro. B.
