ITUACIÓN DEFICIENCIAS DETERMINADAS:

DEPARTAMENTO:	Guatemala	MUNICIPIO:	Guatemala
NOMBRE DEL ESTABLECIMIENTO:	EORM JM No. 614	DIRECCIÓN DEL ESTABLECIMIENTO:	Km. 12.5 Ruta al Atlántico, Caserío El Buen Pastor zona 17
CÓDIGO DEL ESTABLECIMIENTO:	00-17-7482-43	FECHA:	23 de Agosto

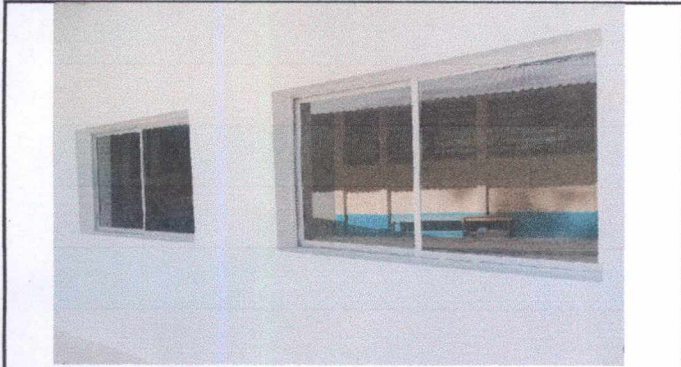
Foto1: VENTANAS : Sustitución de estructura de metal de ventanas en Parvulos y primero B. Se instalaran ventanas de aluminio anonizado tipo corredizas, vidrio claro de 6mm. de párvulos y primero B

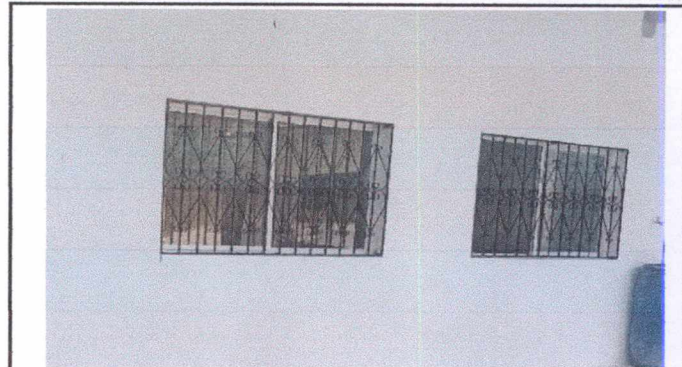
Foto 2: VENTANAS: Mantenimiento a balcones de metal, incluye: desmontaje, limpieza, pintura e instalación en párvulos y primero B.

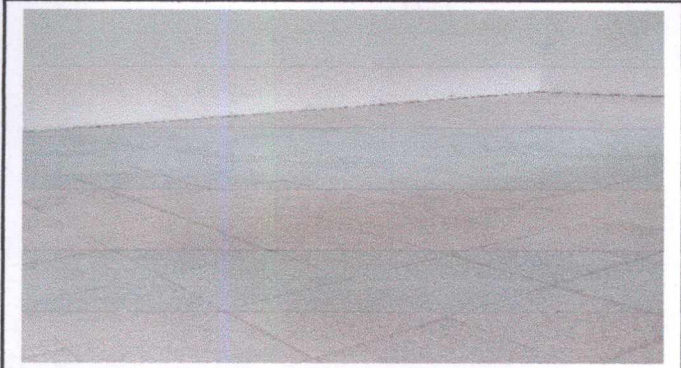
Foto 3: PISOS: Sustitución de piso de torta de concreto por piso granito. Incluye levantado de torta de cemento existente, aplicación de mezción y nivelación de suelo. En aulas de párvulos, primero B y 5to.

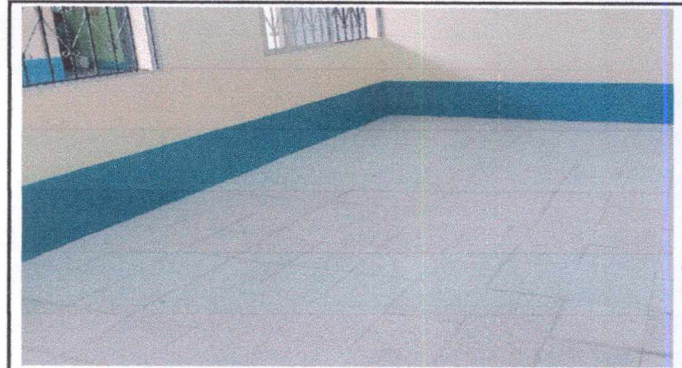
Foto 4: Sustitución de piso de torta de concreto por piso granito. Incluye levantado de torta de cemento existente, aplicación de mezción y nivelación de suelo. En aulas de párvulos, primero B y 5to.

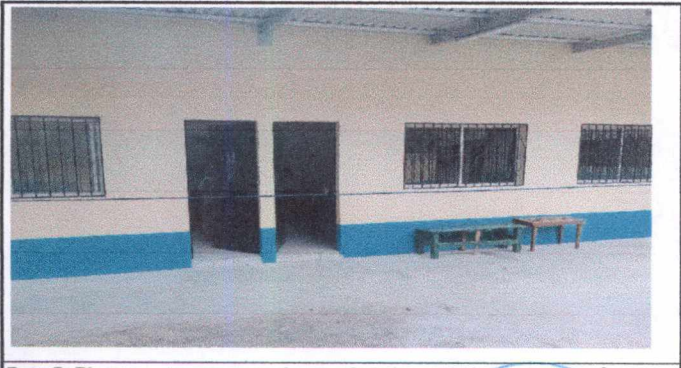
Foto 5: Pintura en muros exteriores e interiores de las aulas de párvulos, primero B y exterior de baños.

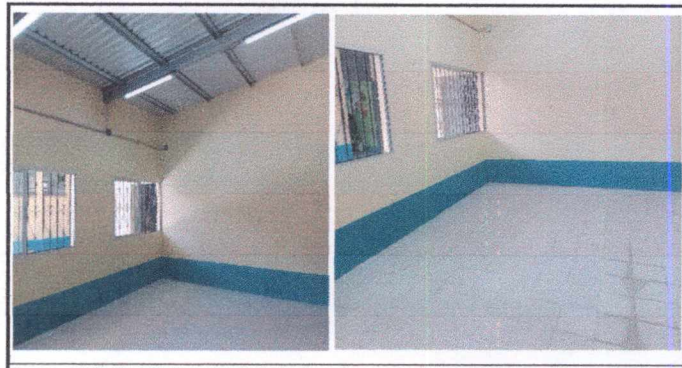
Foto 6: PINTURA: Pintura en muros exteriores e interiores de las aulas de párvulos, primero B y exterior de baños.

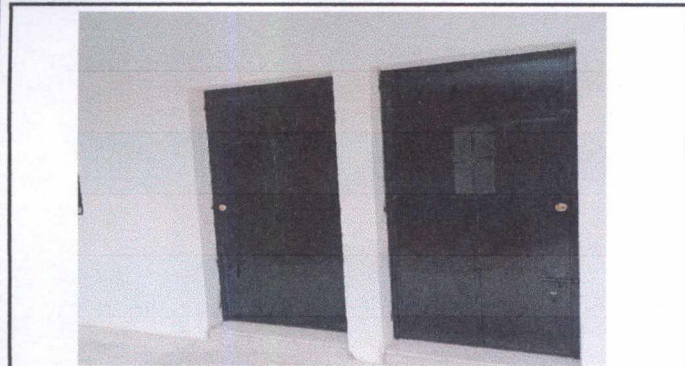
Foto7: MANO DE OBRA ESPECIALIZADA (HERRERIA) : Fabricación e instalación de puertas de metal en aulas de Párvulos y primero B. incluye pintura.

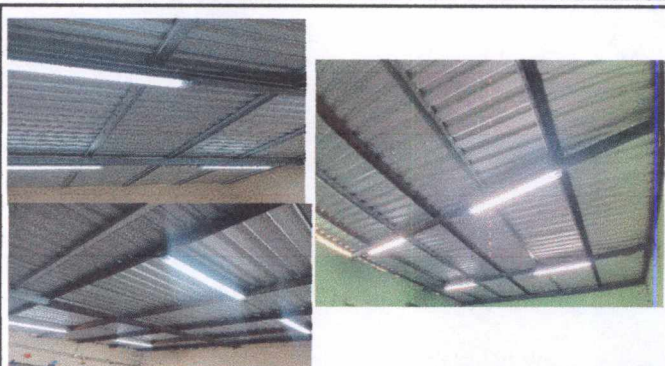
Foto 8: MANO DE OBRA ESPECIALIZADA (ELECTRICIDAD) : Instalación de unidades de iluminación con lámparas a prueba de polvo y humedad, con 2 tubos led de 18 watts (incluye interruptor, ducto y cable eléctrico)

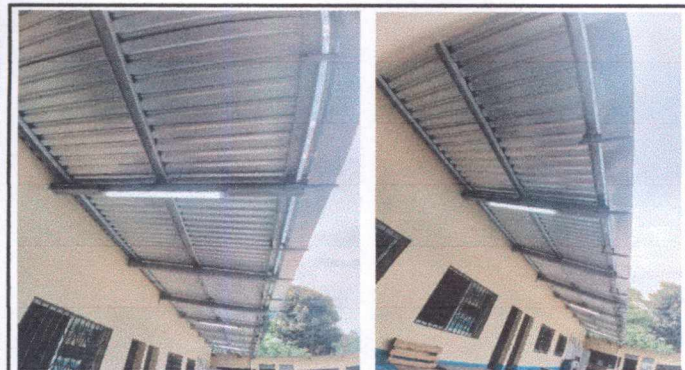
Foto 9: MANO DE OBRA ESPECIALIZADA (ELECTRICIDAD) : Instalación de unidades de iluminación en aulas de Párvulos, 1ro B y corredor.

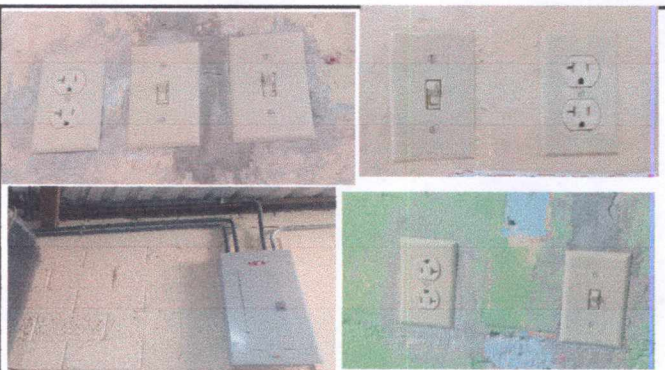
Foto 10: (ELECTRICIDAD) Instalación de unidades de fuerza (tomacorriente) incluye cable eléctrico, y conexión a tablero para individualizar la energía eléctrica para las aulas de 1ro. A, 6to, Párvulos,

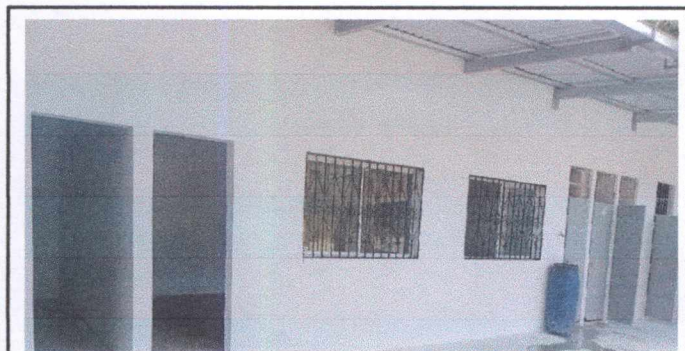
Foto 11: REPARACIÓN DE REPELLO Y CERNIDO DE PARDES: Repello y alisado del area paredes exteriores, parvulos, primero B y paredes exteriores de baños. Incluye mantenimiento de paredes por mal estado,

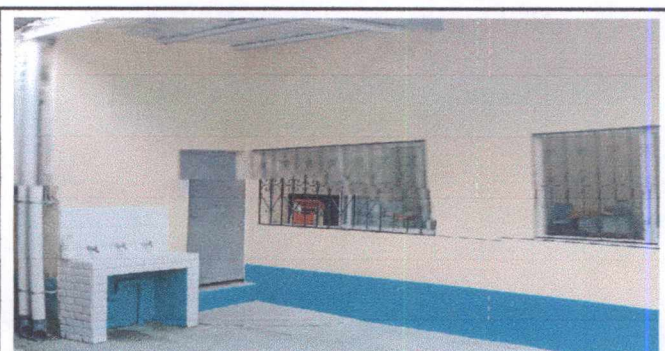
Foto 12: REPARACIÓN DE REPELLO Y CERNIDO DE PARDES: Incluye mantenimiento de paredes por mal estado, limpieza y picado de pared.
