**REGISTRO FOTOGRÁFICO
PROGRAMA DE MANTENIMIENTO DE EDIFICIOS ESCOLARES PÚBLICOS**

PRA-FOR-123
Versión 1

DEPARTAMENTO:	GUATEMALA	MUNICIPIO:	GUATEMALA
NOMBRE DEL ESTABLECIMIENTO:	EOUM No. 471 "Luz Isabel Sánchez" J.M.	DIRECCIÓN DEL ESTABLECIMIENTO:	Kilometro 14.5 Ruta al Atlantico zona 17.
CÓDIGO DEL ESTABLECIMIENTO:	00 - 17 - 7483 - 43	FECHA:	20 de febrero de 2,024

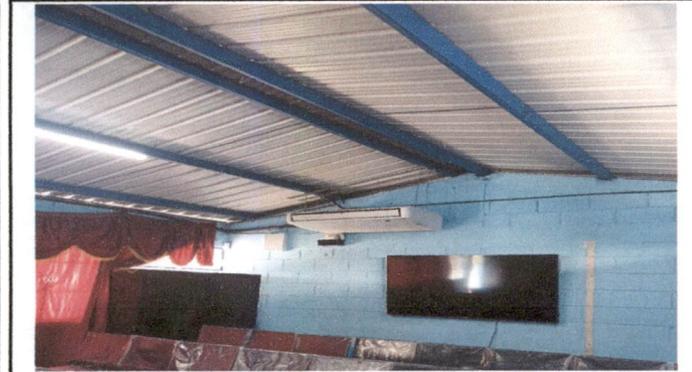
Foto1: Mejoramiento a laboratorio de computación y dirección con cielo falso de PVC mas cornisas de PVC al perímetro. (suministro e instalación de forma inclinada. + sellado de aberturas entre costanera y troquel de lamina). revisar alineación entre costaneras para garantizar superficie uniforme en cielo falso.

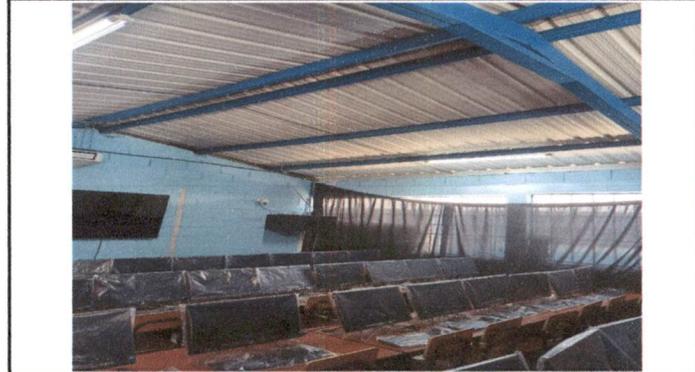
Foto 2: Mejoramiento a laboratorio de computación y dirección con cielo falso de PVC mas cornisas de PVC al perímetro. (suministro e instalación de forma inclinada. + sellado de aberturas entre costanera y troquel de lamina). revisar alineación entre costaneras para garantizar superficie uniforme en cielo falso.

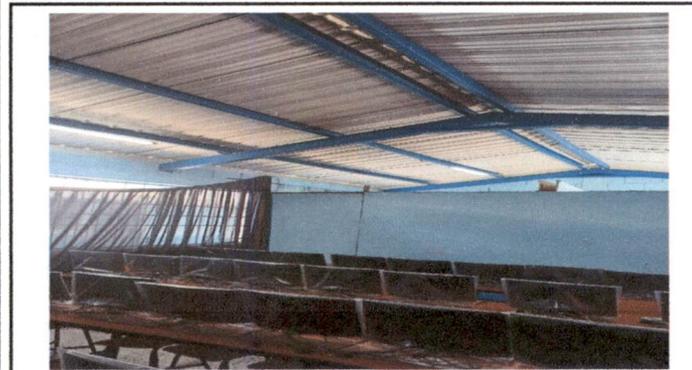
Foto 3: Mejoramiento a laboratorio de computación y dirección con cielo falso de PVC mas cornisas de PVC al perímetro. (suministro e instalación de forma inclinada. + sellado de aberturas entre costanera y troquel de lamina). revisar alineación entre costaneras para garantizar superficie uniforme en cielo falso.

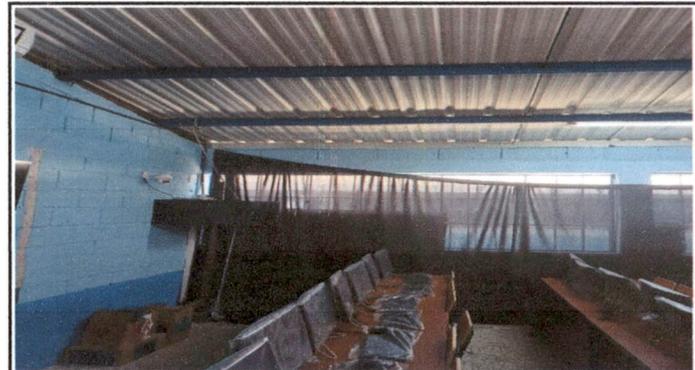
Foto 4: Mejoramiento a laboratorio de computación y dirección con cielo falso de PVC mas cornisas de PVC al perímetro. (suministro e instalación de forma inclinada. + sellado de aberturas entre costanera y troquel de lamina). revisar alineación entre costaneras para garantizar superficie uniforme en cielo falso.

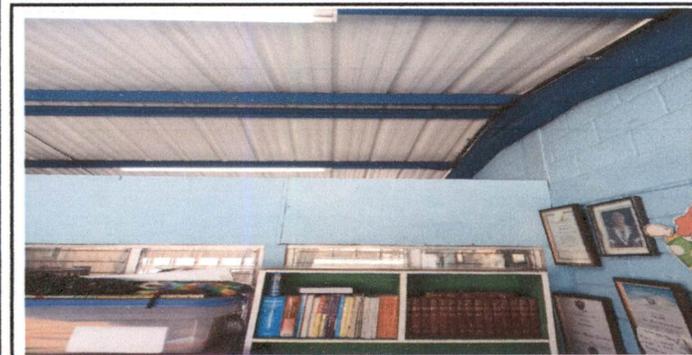
Foto 5: Mejoramiento a laboratorio de computación y dirección con cielo falso de PVC mas cornisas de PVC al perímetro. (suministro e instalación de forma inclinada. + sellado de aberturas entre costanera y troquel de lamina). revisar alineación entre costaneras para garantizar superficie uniforme en cielo falso.

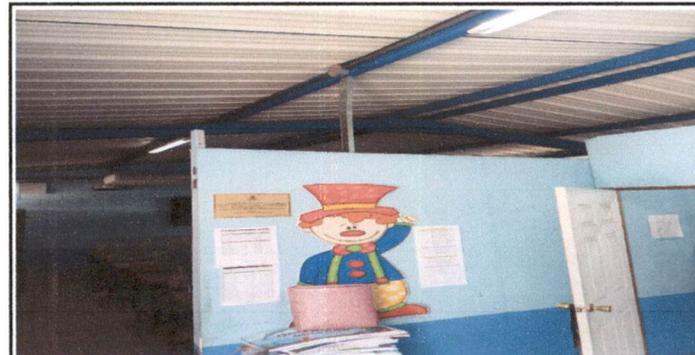
Foto 6: Mejoramiento a laboratorio de computación y dirección con cielo falso de PVC mas cornisas de PVC al perímetro. (suministro e instalación de forma inclinada. + sellado de aberturas entre costanera y troquel de lamina). revisar alineación entre costaneras para garantizar superficie uniforme en cielo falso.

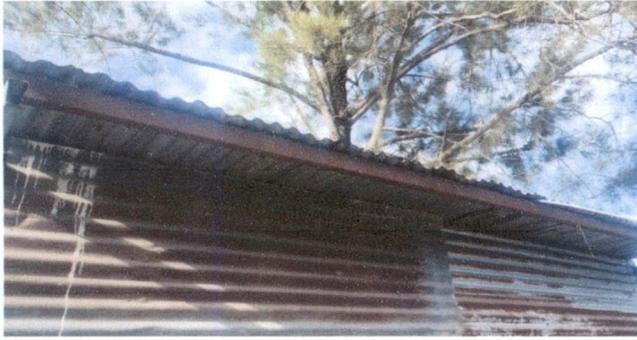
Foto1: Suministro e instalación de lámina troquelada, aluzinc calibre 26 . En area de cocina.

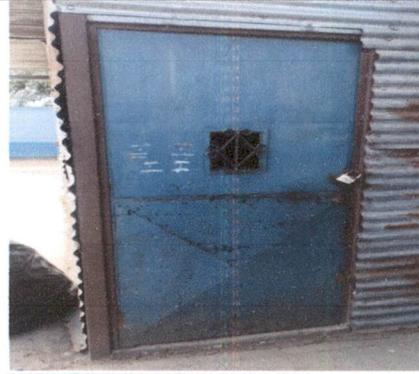
Foto 2: Sustitución de puerta en cocina

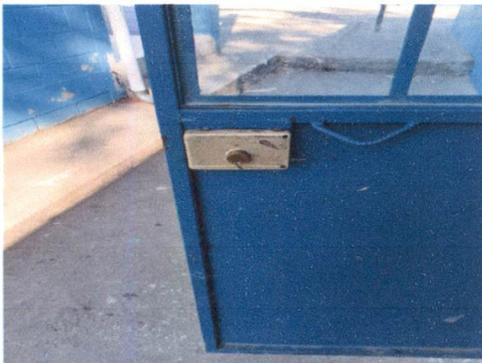
Foto 3: Sustitución de chapa yale en aula de primero primaria

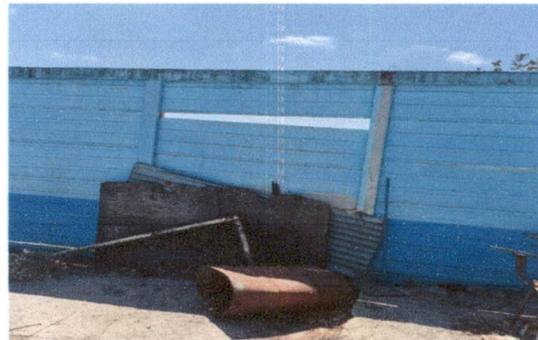
Foto 4: Reparación muro perimetral aledaño a barranco

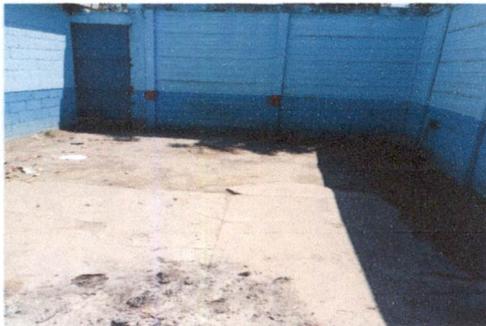
Foto 5: Sustitución de piso de torta de concreto en área de patio trasero .

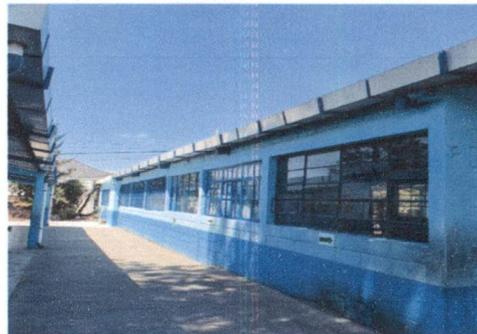
Foto 6: Reparación de canales y caídas de agua en area trasera
