REGISTRO FOTOGRÁFICO DE SEGUIMIENTO Y MONITOREO A INTERVENCIÓN

DEPARTAMENTO:	GUATEMALA	MUNICIPIO:	GUATEMALA
NOMBRE DEL ESTABLECIMIENTO:	EOUM NO. 471 LUZ ISABEL SÁNCHEZ J.M	DIRECCIÓN DEL ESTABLECIMIENTO:	KM. 14.5 RUTA AL ATLÁNTICO ZONA 17
CÓDIGO DEL ESTABLECIMIENTO:	00-17-74-83-43	FECHA DE LA INSPECCIÓN:	4/06/2024

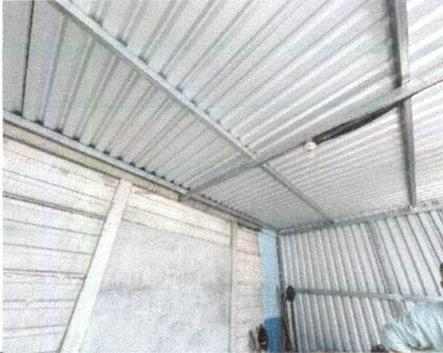
Foto1: Sustitución de lámina en el área de cocina.

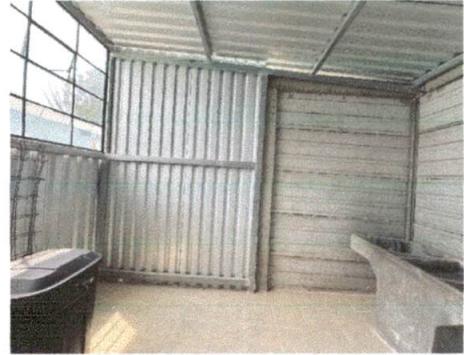
Foto 2: Sustitución de lámina en el área de cocina.

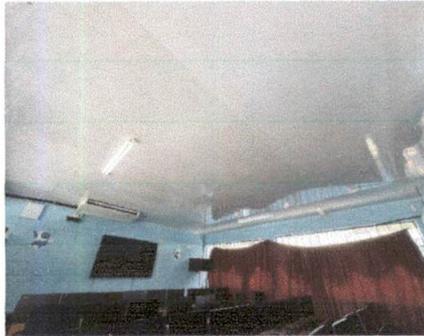
Foto 3: Mejoramiento de estructura de techo en laboratorio y área de dirección con cielo falso.

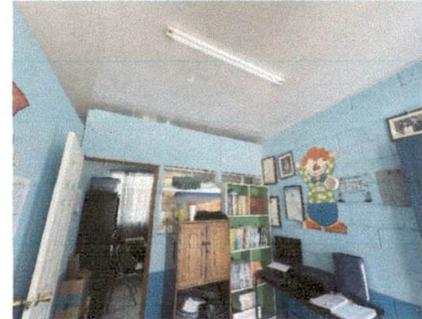
Foto 4: Mejoramiento de estructura de techo en laboratorio y área de dirección con cielo falso.

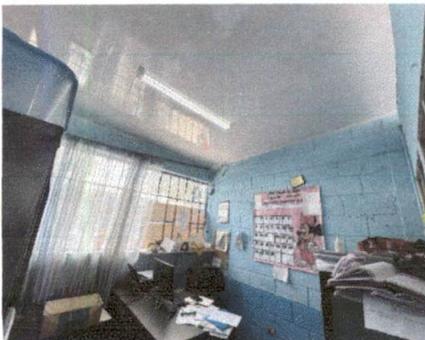
Foto 5: Mejoramiento de estructura de techo en laboratorio y área de dirección con cielo falso.

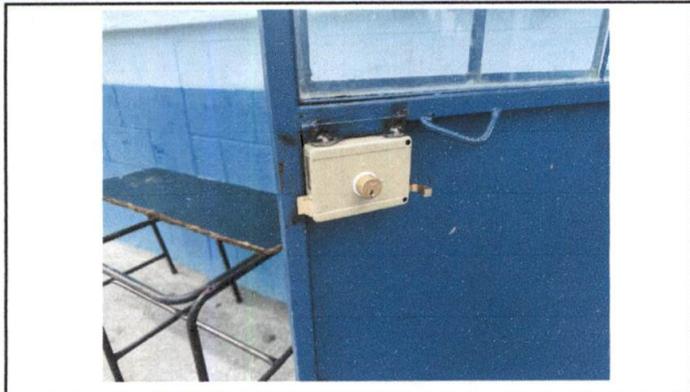
Foto 7: Sustrucción de chapa en aula.

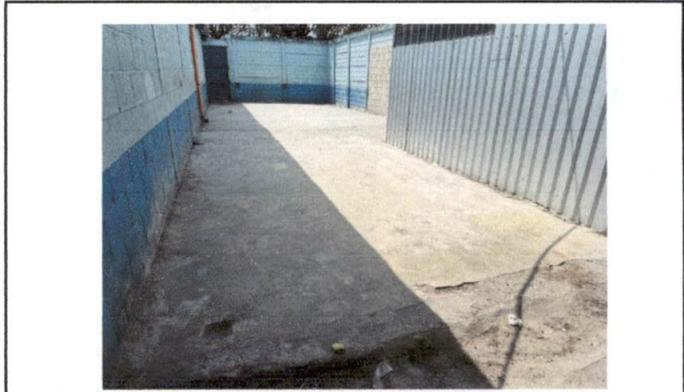
Foto 8 : Sustrucción de piso de concreto en patio trasero.

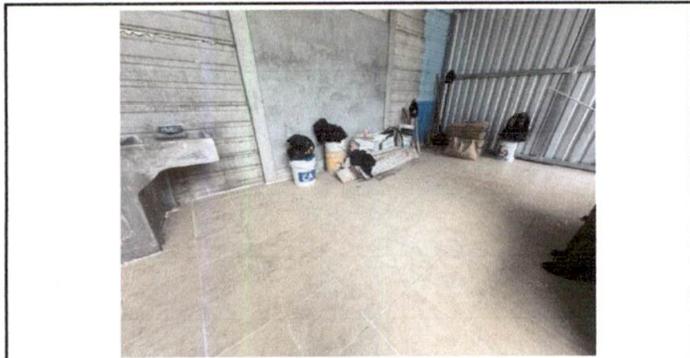
Foto 9: Sustrucción de piso cerámico en cocina.

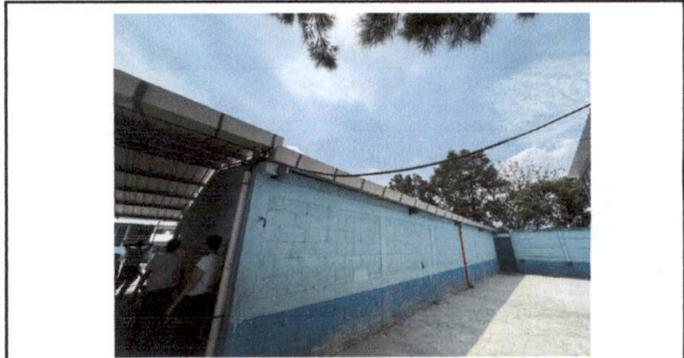
Foto 10: Reparación de bajadas de agua pluvial.

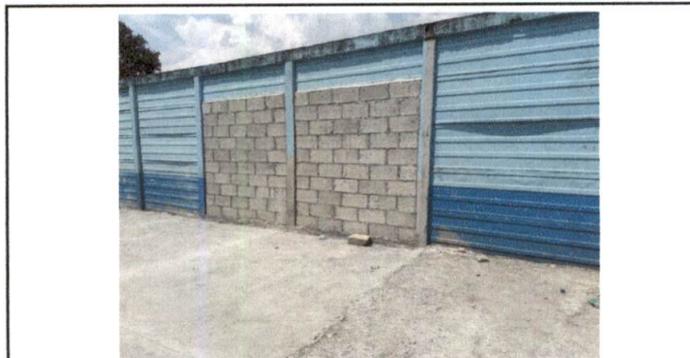
Foto 11: Reparación de muro perimetral de block.

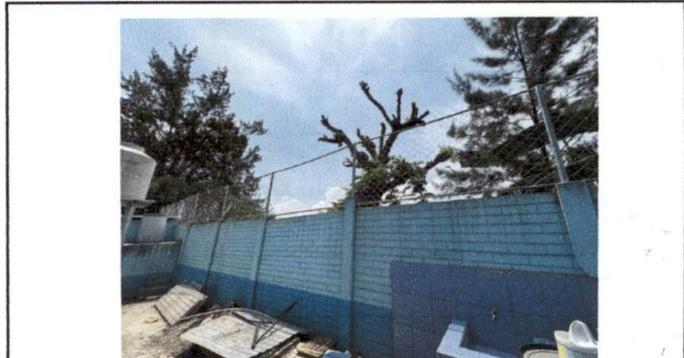
Foto 12: Sustrucción de tubo y malla en muro perimetral.
